ウォータージェット工法による供用中の電力洞道の補修

建設後約 40 数年経過した電力洞道において、側壁の主筋に沿ってはく離、はく落していた箇所補修方法の検討とその施工について報告する。電力洞道には多数のケーブルが敷設されており供用させながら狭い場所での施工方法の選定がポイントであった。コンクリートの除去工法としてウォータージェット工法（以下、WJ 工法と呼ぶ。）の安全性、施工性について事前に確認を行い、ケーブルの防護工法について検討した。また、かぶりコンクリートの除去に伴う構造的な安全性についても検討し、工事は無事に完了した。

Repair of Operating Electric Cable Tunnel with the Water Jet Method

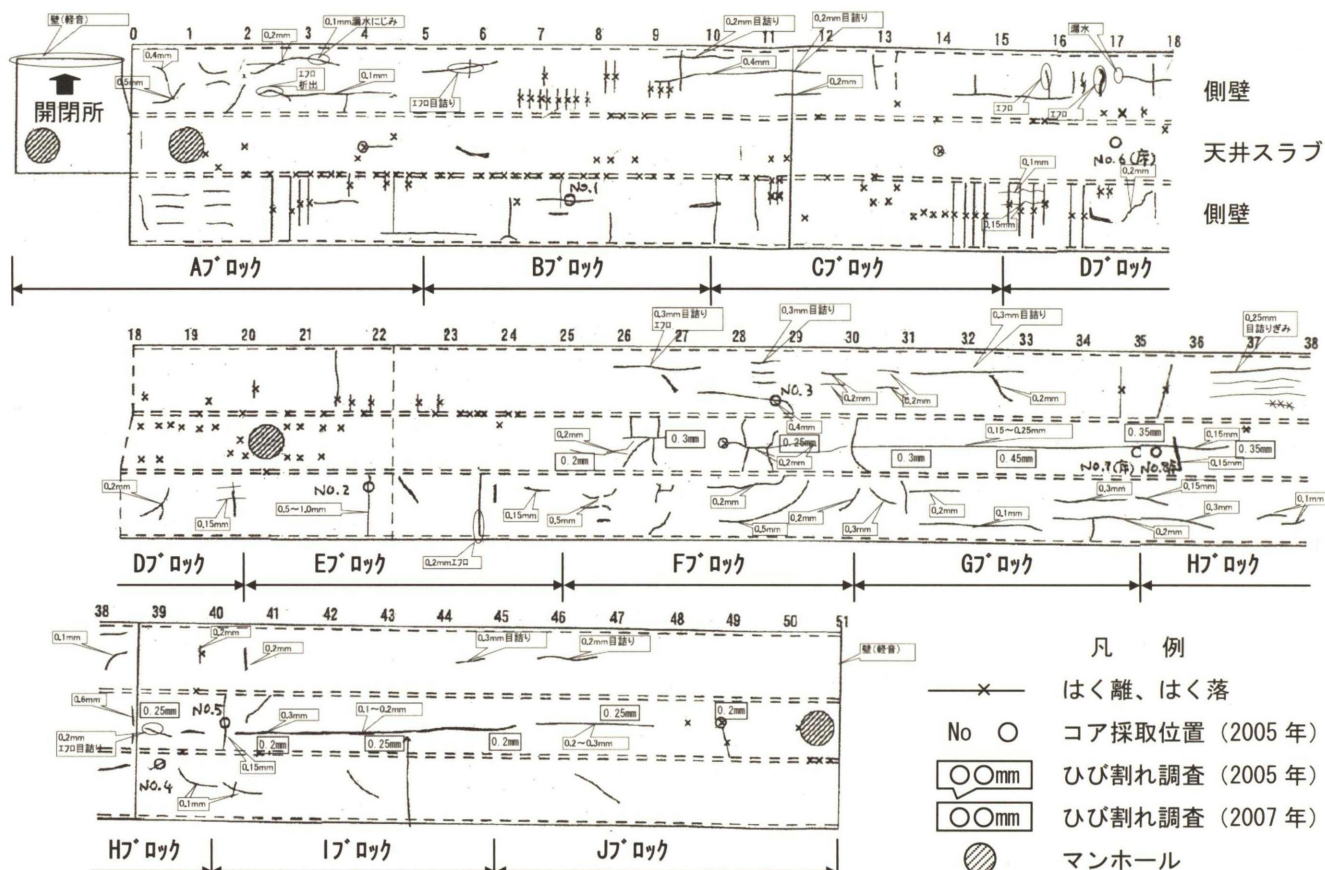
Fig. 3 ひび割れ展開図

1 ブロック 7.5m とし 10（A～J）ブロックに分割し施工前に概要調査（目視によるひび割れ調査等）した。調査結果の展開図を Fig. 3 に示す。劣化の特徴は以下の通りである。

（1）A～E ブロック

側壁（ハンチ含む）の主筋に沿って被りコンクリートがはく離、はく落が多く見られた。はく離、はく落箇所は鉄筋かぶりが小さく鉄筋が露出して錆びている。鉄筋腐食状況は表面的な腐食が多いが、部分的には断面欠損が見られる箇所もある。

(2) F～Jブロック

スラブ中央に幅 0.1～0.45mm のひび割れが、側壁には水平方向に以外に数箇所不規則なひび割れ（幅 0.1～0.5mm）が見られる。

A～Eブロックの主筋に沿ったかぶりコンクリートのはく離、はく落またはひび割れは中性化、塩化物イオンにより鉄筋が腐食したことが原因であるとしている。また、F～Jブロックのスラブ中央や側壁の水平方向のひび割れについては通常の車両荷重においては構造上の安全性が確保されているため、ひび割れ発生の直接的な原因ではないと判断している。

錆びた主筋に沿ってコンクリートを除去し、鉄筋の錆落とし、防錆、断面修復を行う。

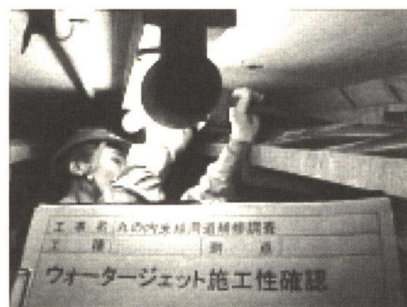
Photo. 2 WJ ハンドガン施工性確認状況

WJ ハンドガン先端部 (ノズル) の動作範囲を事前に現地で確認した。確認状況を Photo. 2 に示す。

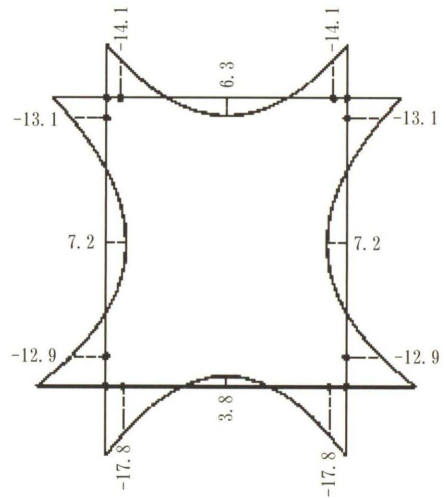
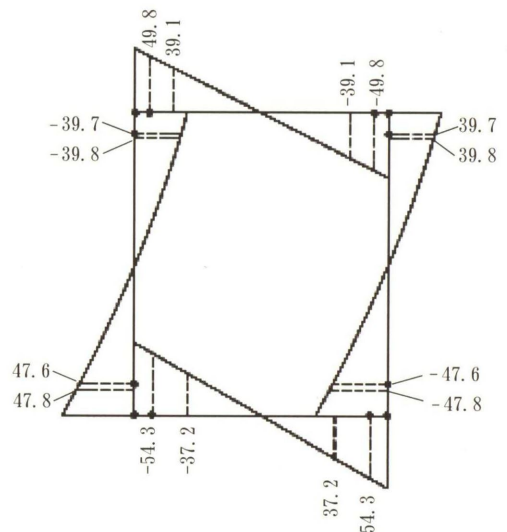
Fig. 4 断面力図 (ケース 2)

上記検討ケースで最も断面力が大きなケース 2 の断面力を Fig. 4 に、側壁の応力度照査を Table 6 に示す。

計算結果 (Table 6 参照) より, 頂版および左右側壁内側のかぶりコンクリートを 5cm 除去しても短期許容においては, 鉄筋, コンクリートともに発生応力度は許容値以下となる。

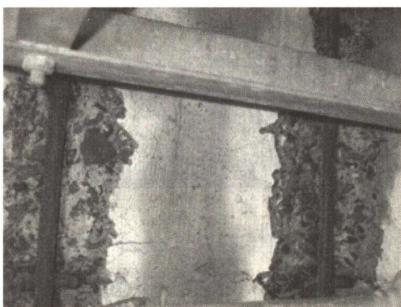
Photo. 6 コンクリート除去後

鉄筋は施工当初の黒錆が残っている部分も多く、表面的な劣化状況（被りコンクリートのはく離、はく落）の割には腐食の程度は軽微（表面的な錆）であり、添え筋の施工箇所は10箇所（添え筋延長30～50cm）程度であった。

WJ工法でかぶりコンクリートを除去後、鉄筋の腐食（欠損）状況を確認し鉄筋径をノギスで測定した。断面積が10%以上欠損している場合は添え筋（D13）を配筋した。
