地下鉄に近接する地中連続壁・逆打工法の施工報告

—金朋建設大安琉御集合住宅（台北市）—

山崎英樹* ^{リン}林 ^{ペイエン}培元* 富田浩章** 渡辺則雄***

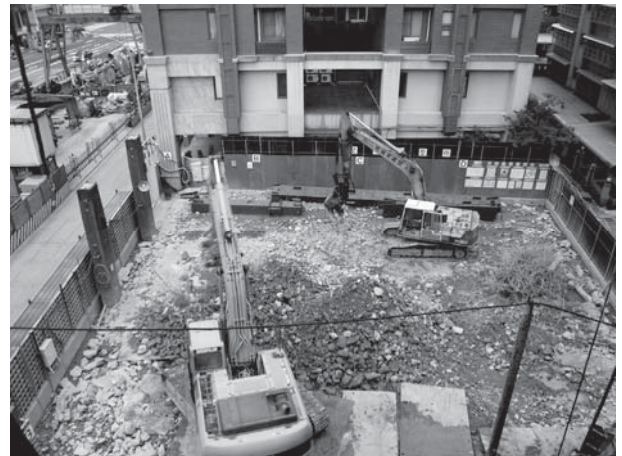
Photo. 4 鉄骨先行挿入完了状況

1. 第一次掘削による近隣建物への影響、南側の地下鉄工事との土圧のバランス (地下鉄側の切り梁の軸力が開放されてしまう) を考えると、第一次掘削完了後、できるだけ早く 1F スラブの施工を完了し、連続壁全体の安定性を図らねばならない。
2. 第一次掘削完了後、柱の調整・CFT・第 1 段鉄骨柱・梁の建込み・溶接を行わなければならないため、1F スラブ施工完了まで、約二ヵ月近くの時間を要する。
3. 表層の地質 (埋め戻し土) を考慮すると、たとえ柱周りの一部とはいえ、3.5m まで掘削する事に危険を伴う。
4. 交通量の多い信義路が 6m 幅しか無く、互いのゲートも複層している事から、安全面から考えても、取り付けが非常に困難であると予測される。(Photo. 4)

以上の理由により、原設計のボックスアウト工法ではなく、連続壁の施工と同時に鉄骨柱を先行挿入する工法がベストの選択だと判断し、施主・構造監理者の同意を得て同時施工を行う計画とした。その結果、当初工程より 20 日間短縮する事に成功した。

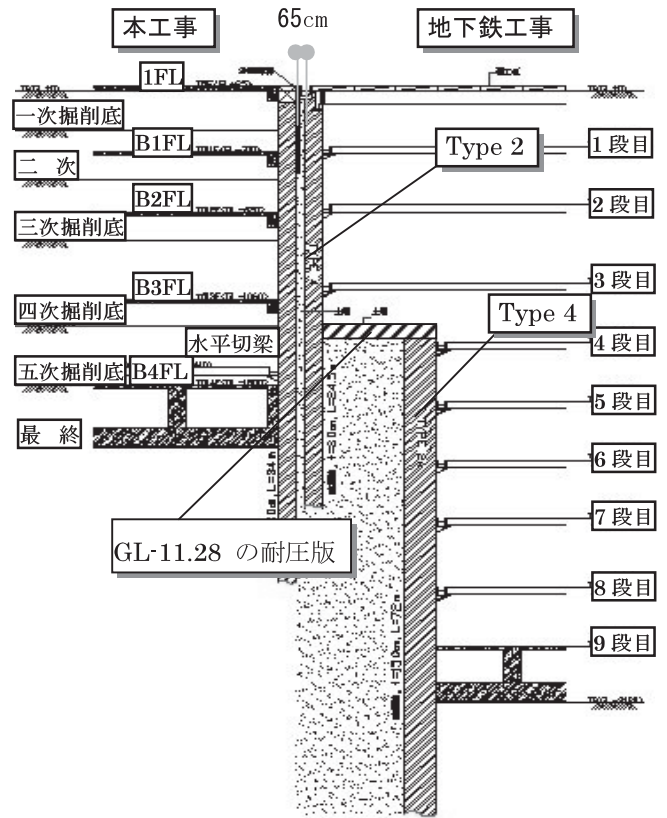
Fig. 7 地下鉄側との位置関係 1

本案件は、着工前に基礎技術顧問会社の富国工程に委託し、本案件の地下掘削が地下鉄工事におよぼす影響について検討した。報告書によると、敷地南側の地下鉄東門駅の連続壁 (TYPE2) の変位量は約 9.3% の増加が予測された。支保工軸力に関しては、第 1~5 段および第 7 段目には変化がなく、第 6 段目がやや減少、第 8、9 段目がやや増加し、最大増加量が元の軸力の 5.9% であった。(Fig. 7)

結論として、本案件の地下掘削が、地下鉄連続壁の変位および支保工軸力におよぼす影響は、許容範囲内に収まっている事が確認された。また、連続壁の協力業者とともに掘削時の変位や応力についても検討し、最大変位が 44.72mm で最終掘削段階に発生する事が確認された。(Table3)

地下室の容積率制限があり、施工、設計事務所から連続壁の精度確保が要求された。連続壁外面は山留めを兼ねた本設の地下躯体外壁であり、かつ、連続壁の内面がそのまま部屋内壁に成るというまったく寸法的に余裕のない設計になっていた。内壁の仕上げ代確保のために外側に5cmフカシ、法令の許す範囲で駐車場スペースを確保した。また、地下鉄側のGL-11.28レベルの耐圧版を先行打設してもらい、変位の影響を抑えた。(Fig. 7)

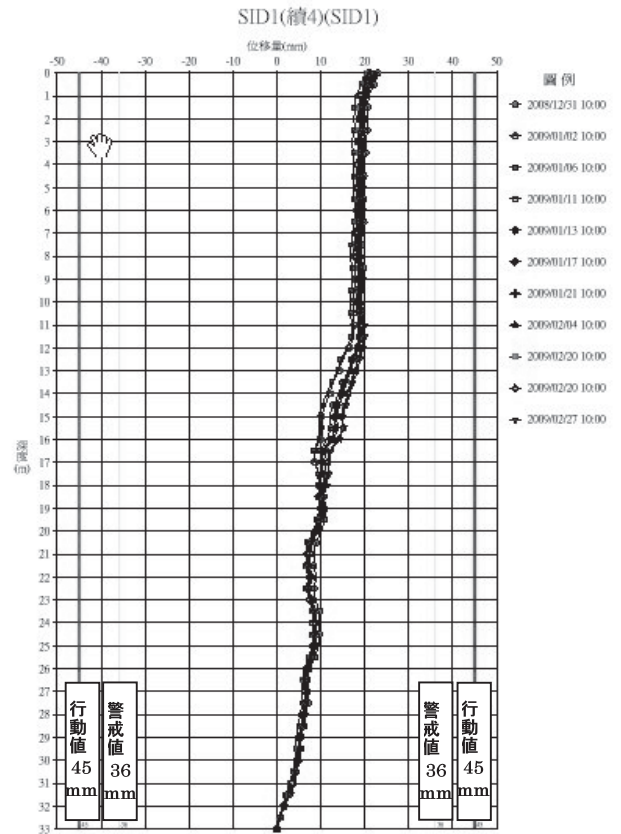
Fig. 9 連続壁変位図 (SID1)

地中連続壁の各面1か所計4か所、さらに南面地下鉄側に1か所追加し、計5か所(SID1~SID5)に計測点を設置した。(Fig. 8)掘削工事開始より地下躯体打設完了まで計測を継続したが、何れの地点においても管理目標値(警戒値36mm, 行動値45mm)を大きく下回った(Fig. 9)。地下鉄側の支保工軸力に関しても、管理目標値(警戒値の赤色)を下回った。(Fig. 10)周辺地盤の沈下、建物の傾斜も、ほとんど見られなかった。
