発電所導水路トンネルの通水能力改善 —イビデン広瀬水力発電所 第3隧道改修—

大本晋士郎* 森 康雄* 小澤 里佳**

キーワード：トンネル、通水能、インバート、不等流計算、自由断面掘削機

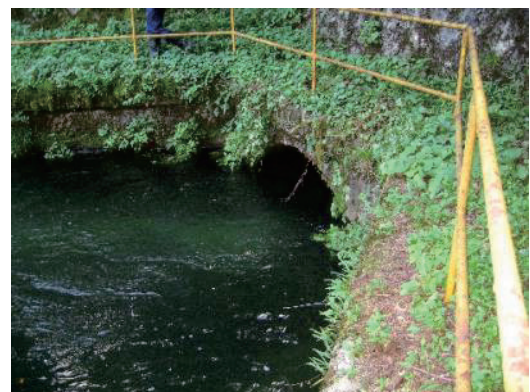
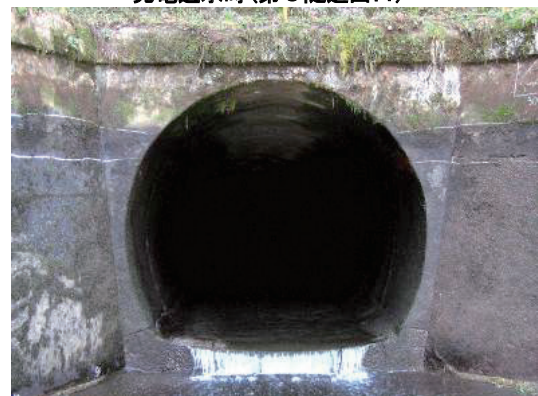
Photo. 2 隧道出口の状況

発電通水時(第3隧道出口)

点検(抜水)時

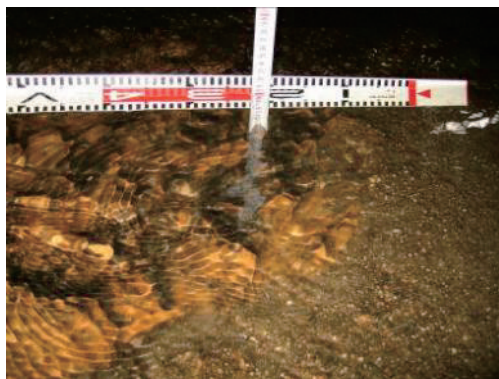
Photo. 3 インバートの洗掘状況

Photo. 3 にインバートの洗掘状況を示すが、10～15cmの洗掘が主に第3 隧道の各所で見られた。

通水能力を改善できるのは、インバートを掘削し、通水断面を拡幅することであった。検討結果に基づきインバートを掘削し約20cm下げる対策を行うこととした¹⁾。

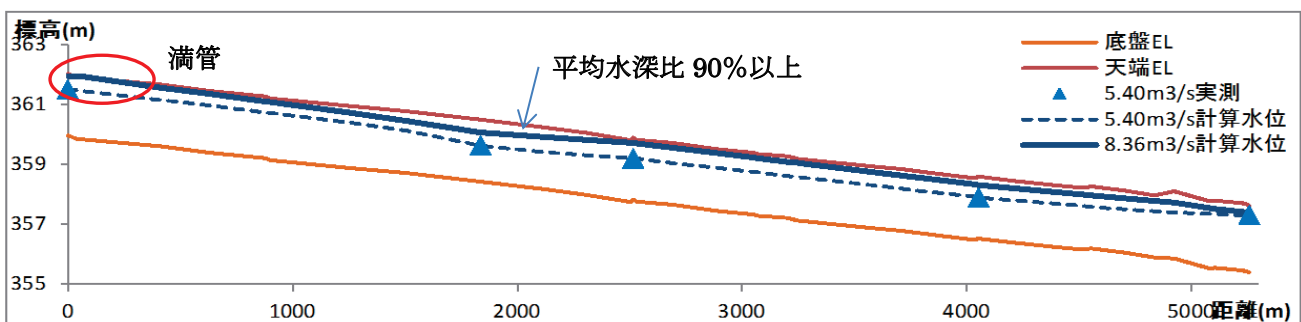
Fig. 6 現況の通水能力 (改善前)

▲は実測水位で、破線は計算水位を表す。良く一致していることが分かる。

粗度係数を確定したので、これを用いて、許可水量（溪流取水を含め 8.36m³/s）に対する不等流計算を実施して、通水能力を評価した。おなじく Fig. 6 に許可水量時の水位計算結果を太実線で示す。水深比は平均 90% を超え、特に隧道入口付近で満管となっていることが分かる。

隧道に内圧が作用しており、構造的に安全でないことが判明した。

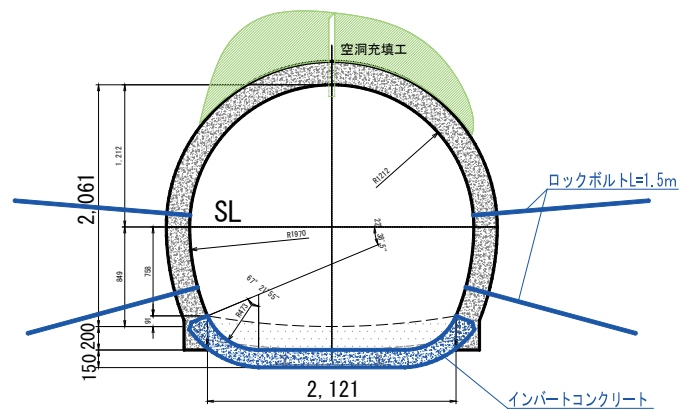
Fig.7 インバート改修計画図

無対策でインバートを掘削すると下端が地山圧力に対し抵抗を失い、断面が崩壊する可能性がある。

Fig.7に改修後標準断面を示す。インバートを掘削して下げるためには、以下の施工上の課題があり、各種の対策を行った。

対策として、SLおよび下端にロックボルトを打設してから掘削を行った。Photo.9にロックボルト打設状況を示す

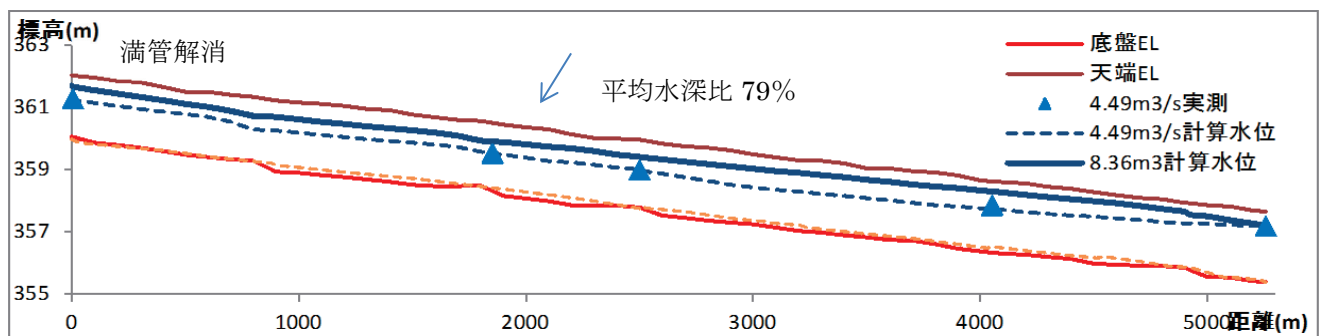
Fig.9 改善後の通水能力

底盤について、改修前を細実線で改修後を実線で示す。
すでに補強が入っていたため下げられなかった区間を

除き、インバート掘削が計画通り行われていることが分かる。

実測流量は $4.49\text{m}^3/\text{s}$ で、その際の水位を▲で示す。

また改修した個所はインバートの粗度係数を 0.012 として水位計算を行った結果を点線で示す。

良く一致していることが分かる。

また、発電流量(溪流取水を含め流量 $8.36\text{m}^3/\text{s}$) に対する計算水位を太実線で示す。水深比の平均が 79% となり、Table1 に示した、計画(平均 83%) 通りの状態にほぼなっており、満管状態が解消し、通水能力が改善し、安全に流下する隧道となった。
