平成 28 年熊本地震 阿蘇大橋地区斜面防災対策工事における取組み

九州支店 阿蘇無人化作業所 佐藤 裕治

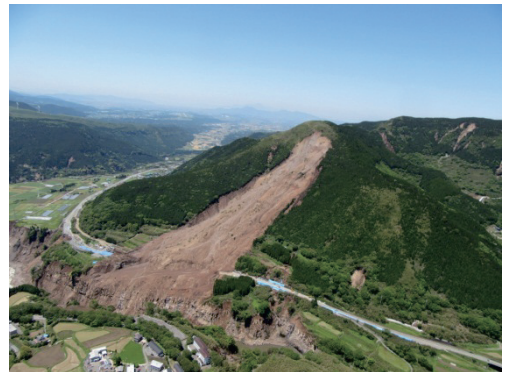
平成 28 年 4 月 16 日の熊本地震により熊本県阿蘇郡南阿蘇村立野地区で大規模斜面崩壊が発生した。崩壊規模は長さ約 700m、幅約 200m にわたった崩壊で、斜面下部に位置する国道 57 号と JR 豊肥本線が約 300m の区間に渡り遮断し、国道 57 号に接続する阿蘇大橋（国道 325 号）も落橋した。なお、被災前後の LP 計測データの標高差解析によって崩壊土砂量は約 50 万 m^3 と推測される。また、崩壊斜面の上部にはあらゆる所に開口亀裂や段差が発生し、滑落斜面は切り立って急傾斜の斜面になっており、降雨、余震等により更なる崩壊の危険性があった。写真-1, 2 に震災当初の写真を示す。

写真-1 震災当初写真

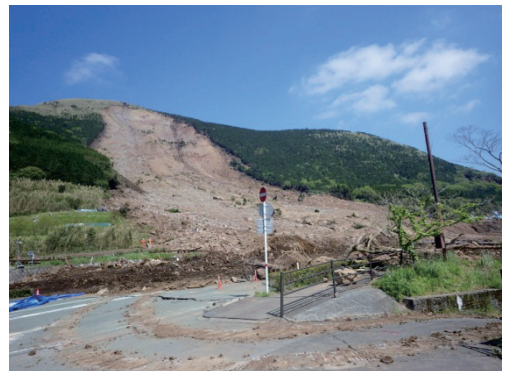
写真 2 震災当初写真

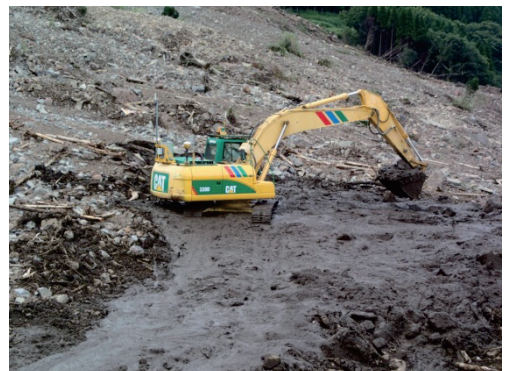
5 月 5 日の工事着手とともに先行したのは、崩壊斜面中腹への工事用道路の整備である。工事用道路は土留盛土を施工、維持管理するために造成した。阿蘇地域は年間降水量が 3,200mm と全国平均の約 2 倍の多雨地域であることや、崩壊地内は黒ボクと呼ばれる比較的新しい火山灰質粘性土が多く含まれている崩壊土砂であり、降雨等により水分を含むと泥濘化し重機足場が不安定になることと、濃霧による視界不良など、着手から梅雨明けまでの間の稼働率は 5 割以下であった。写真-3 に降雨による泥濘化状況を示す。

写真 3 降雨による泥濘化

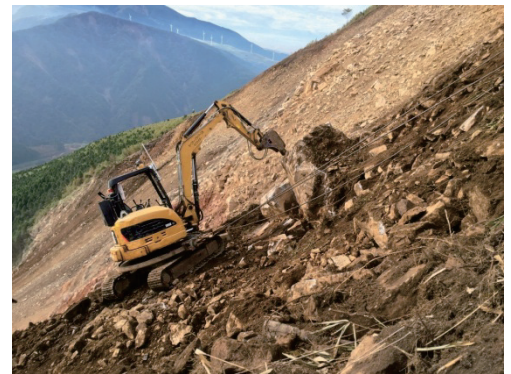
写真4 ラウンディング状況

土留盛土（上段）が完了したことを受け、8月31日より斜面頭部の不安定土砂の除去（以下、ラウンディングという）に着手した。ラウンディング範囲は、周辺の地質調査やUAV計測の結果から、緊急的に除去する範囲を決定した。滑落崖周辺の地形的に凸部となる表層（黒ボク）や土砂化した岩屑堆積物、浮石、転石を対象とした。施工は高所法面掘削機の空輸（分解組立）が可能で、施工時に横方向への移動が可能な利点を持つセーフティクライマー工法を採用し、3台の高所法面掘削機を遠隔操作で施工した。除去前後のUAV差分解析から除去した不安定土砂量は約17,000m³となっている。写真-4にラウンディング状況を示す。

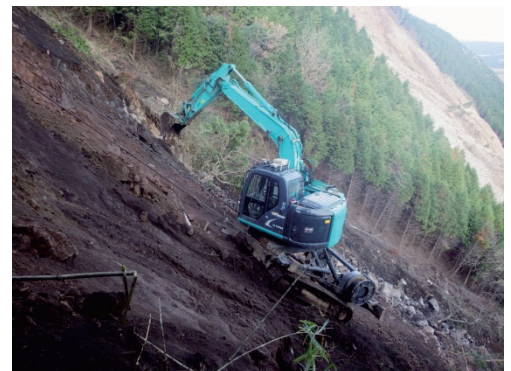
震災後2か月が経過した6月18日～21日にかけて連続雨量432.0mm、最大時間雨量87.5mmの集中豪雨により、斜面上部の縁辺部にて軟弱な表層の流出、ガリー浸食の拡大が発生した。ガリー浸食部の頭部には不安定な岩魂や凝灰角礫岩の風化部が露出し、崩壊による二次災害の危険性が高いことから緊急的な除去作業を実施した。なお、施工は斜面下部への垂直方向の作業であることや斜面頭部への重機進入路が整備されたことを受け、ロッククライミング工法を採用し、0.45m³級BHのロッククライミングマシンで除去作業した。写真-5にガリー浸食部対策状況を示す。

写真5 ガリー浸食部対策状況

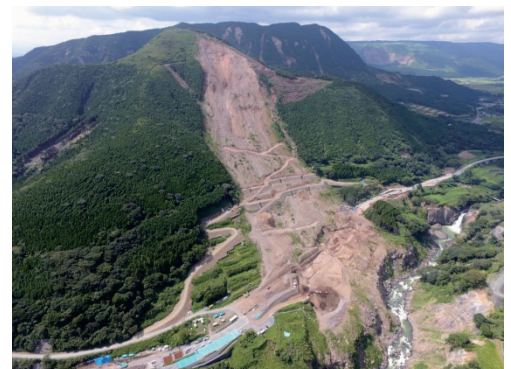
写真6 崩壊斜面(平成29年8月)

更なる崩壊による二次災害を防止するため、緊急的に対策が必要であった頭部の不安定土砂およびガリー浸食部岩魂等の除去作業が完了したため、12月26日に阿蘇大橋地区復旧技術検討会による、①斜面頭部等の不安定土砂除去の完了②有人施工時の作業中止（崩壊地からの退避）基準の設定③斜面監視員による目視監視体制設備などの有人施工着手に向けた環境設備が整ったことを現地で確認した。1月より土留盛土（下段）より下部での有人施工が可能となり、崩壊地の状況確認および交通インフラ復旧のための各種調査（測量・地質調査等）を有人作業している。写真-6に崩壊斜面全景を示す。
