13 水力発電所水路橋改修工事

Water Bridge Renovation Work in Hydropower Station

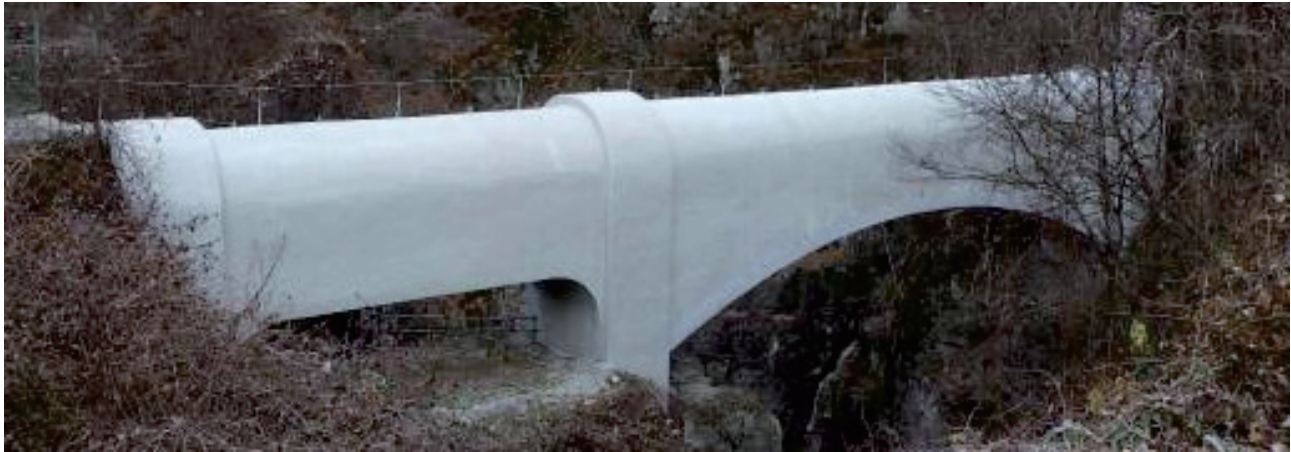
水路橋は過去2回の補修工事における断面修復材が再劣化して、はく離、はく落（断面欠損）していた。今回の改修工事では、これまでの補修工とは異なる更新対策の検討も行ったが、施工性や経済性の観点から、これまでと同様に補修工が採用された。表面的には水路橋底面（下面）の両サイドの断面欠損している場所から漏水していたが、建設の際のコンクリート打設におけるジャンカ、コールドジョイントとなった打継ぎ面から漏水していたようである。漏水量は滴下している程度で少なかった。また、底面（下面）では漏水の凍結融解によりコンクリートが細片化し、はく落（断面欠損）したものと考えられた。また、はつり調査の結果では、鉄筋は部分的に表面が錆びている程度で極めて軽微であった。

2017年に阿賀川水路橋、2018年に観音川水路橋の改修工事を実施した。まず、水路橋の劣化部を超音波はく離機、ピックハンマー、WJ工法等により除去した。漏水対策として一次注入を行い、漏水が止まらない場合は二次注入し、それでも止まらない場合は導水工を設置した。注入材はアクリル系樹脂を基本とし、硬化収縮が少なく、伸び率が大きく、コンクリートとの接着性が良好な材料を選定した。その後、凍結融解抵抗性に優れた断面修復材ポリマーセメントモルタルで原形復旧し、表面に保護工を被覆した。漏水の凍結融解によりコンクリートが細片化して劣化が促進され、はく落しないように、底面（下面）両サイドにはく落防止対策を実施した。
