断層の影響を受けた不良地山のトンネル掘削  
—熊本3号 中尾山トンネル新設工事 施工経過報告—

九州支店 中尾山トンネル作業所 小松 花穂里

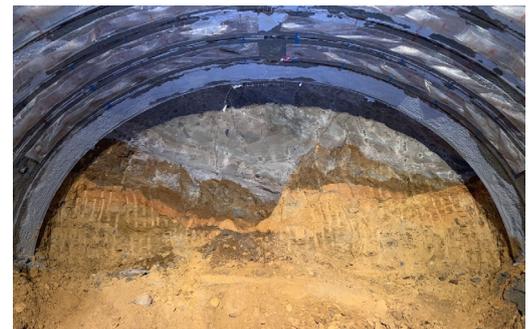
写真-1 切羽に出現した断層 (TD280m)

中尾山トンネル周辺の地質は、白亜紀四万十帯の堆積岩類を基盤とし、その上位に第四紀火山岩類 (安山岩、凝灰角礫岩) がみられる (図-1)。凝灰角礫岩は、凝灰岩、火山礫凝灰岩、軽石凝灰岩等の複数の岩相を含み、トンネルはこの火砕岩分布域を通過する。凝灰岩は顕著なスレーキング特性を示し、起点側坑口で一部想定されていたが、施工時には TD260m 付近で断層を伴い出現して、トンネルに大きな変位を及ぼすとともに切羽を不安定化させた。さらに、TD300m 付近より断層の影響でトンネル下方に位置すると推定されていた堆積岩類 (頁岩) が切羽に出現した。頁岩は割れ目沿いに風化の影響を強く受けており、崩落が頻発した。

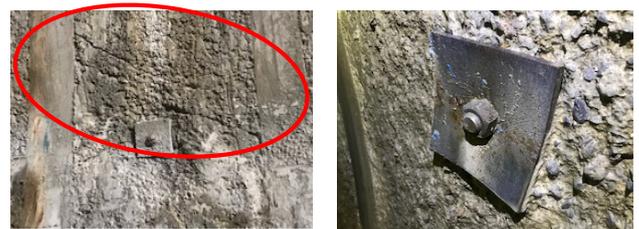
写真-2 吹付けコンクリートおよびロックボルト変状状況

響を受けた不良地山（写真-1）の出現により、吹付けコンクリートのクラックやロックボルトに変状（写真-2）が発生し、150mmを超える大きな内空変位（図-3）が生じた。内空変位が管理レベルⅢの102mmを超えたため、高強度吹付けによる支保耐力の増強効果を期待し、支保構造をDII-H2パターンに変更した。

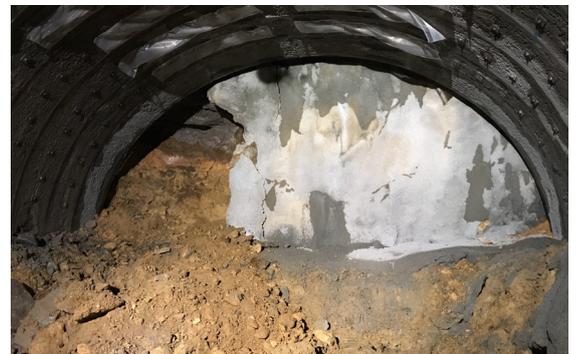
写真-3 崩落後の切羽状況

当初、掘削方向左側からの不良地山出現により、大きなトンネル変位が生じたものの、切羽は安定傾向にあった。しかし、TD290m付近で切羽全面に想定されていない脆弱な凝灰岩が広がり、切羽からの崩落が発生した（写真-3）。

天端部の崩落が生じたため、充填式フォアポーリング（L=3.0m）を実施したが、ボルト間の抜け落ちが発生した。薬液注入による地山改良効果で地山を安定させるため、注入式フォアポーリング（L=3.0m）に変更した。しかし、フォアポーリングごと抜け落ちが発生し、切羽前方5m以上の先受けが必要であることから、小口径長尺鋼管先受け（φ72.6mm・L=12.5m）に変更した。

充填式フォアポーリングごと崩落が生じた際、切羽の核も崩壊したため、鏡面安定対策として、注入式鏡ボルト（GFRP製・L=4.0m）を実施した。しかし、脆弱な凝灰岩に加え、想定されていない強風化頁岩の出現により、4m以上前方から鏡面が崩壊したため、長尺鏡ボルト（L=12.5m）に変更した。
