水力発電所施設改修および震災被害復旧 —白川発電所 建屋補修・水車発電機基礎工事—

寺井昌栄* 土屋任史* 中須賀大樹* 松田敏**

JNC 株式会社が所有する白川発電所（熊本県菊池郡大津町）は1914年（大正3年）に竣工し、100年以上経過した建屋がレンガ造りの出力約9,000kWを有する歴史ある発電所である。

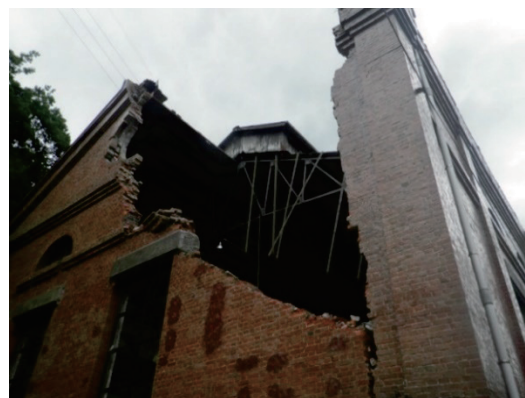
発電所の更新工事は設計・施工であり、建屋は新築し、水車発電機基礎工事は既設基礎を取壊し撤去後、新規水車発電機を組立（別途工事）ながら基礎を構築する計画であった。地震により建屋が半壊し、崩れかかっていたことから、先行して取壊しを実施した。Photo.2に建屋損傷状況（震災後）、Photo.3に建屋取壊し状況を示す。

Photo. 2 地震による建屋損傷状況

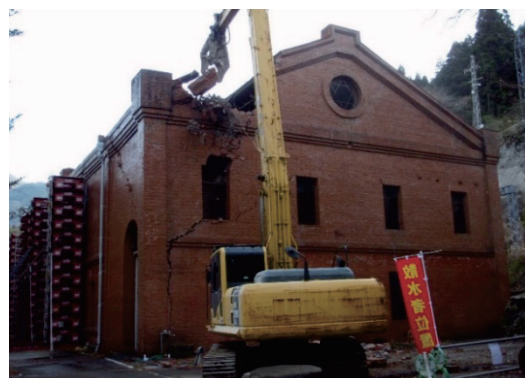
Photo. 3 建屋取壊し状況

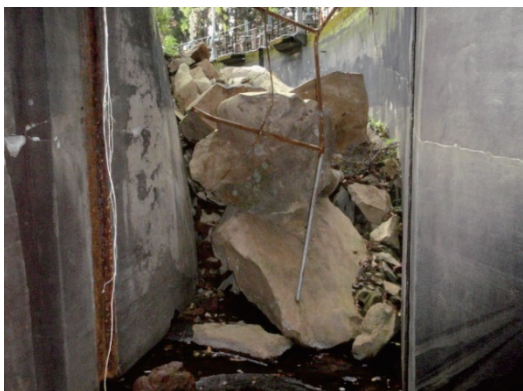
Photo. 6 斜面崩壊巨石による水槽の閉塞

水槽の山側斜面にて一部崩落、損傷が発生したことから、水槽・沈砂池修復調査設計を基に法面吹付による吹付法砕工および鉄筋挿入工、落石防護工、ロープ掛工により復旧、補強した (Photo. 6, Photo. 7 参照)。

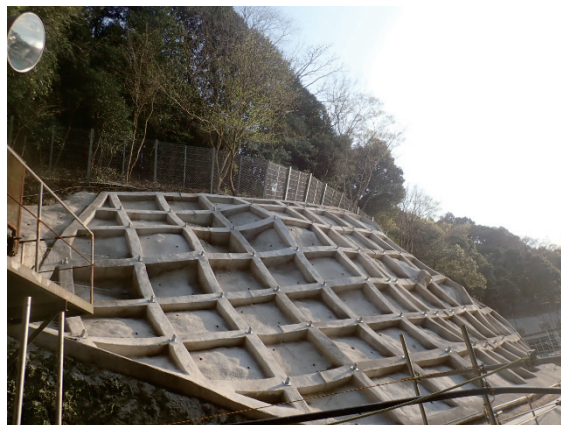
Photo. 7 水槽山側法面保護工 完了

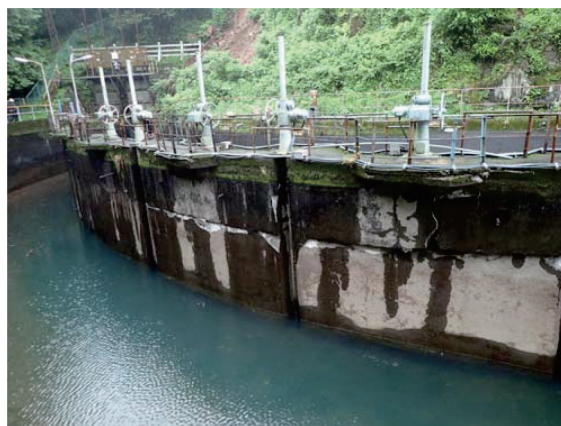
水槽の内部は、中央隔壁の水平打継ぎ面で、横ずれが生じ、側壁や底版もひび割れが発生した。調査設計を基に水槽中央隔壁を再構築し、水槽内部を側壁はポリマーセメントモルタルによる断面修復および表面被覆、底版はレジンコンクリート製パネル (AS フォームパネル) にて被覆した。また合わせて歩廊や階段等の付帯設備の更新を実施した (Photo. 8, Photo. 9 参照)。

Photo. 8 水槽中央隔壁の損傷

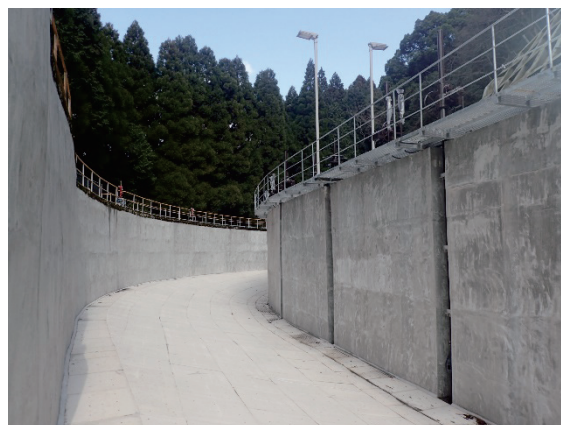
Photo. 9 水槽内部補修 完了

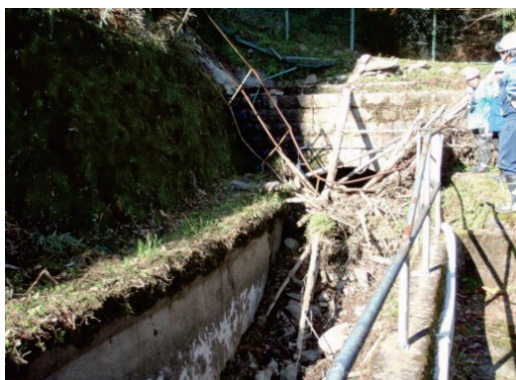
「第2号隧道」坑口部付近は、導水路内が土砂や岩塊の流入により閉塞されていた。「第2号隧道」坑口から落盤部までは、深さ約350~750mmのへドロ状の土砂が堆積しており、歩行も困難であった (Photo. 10, Photo. 11参照)。

Photo. 10 巨石および土砂流入状況

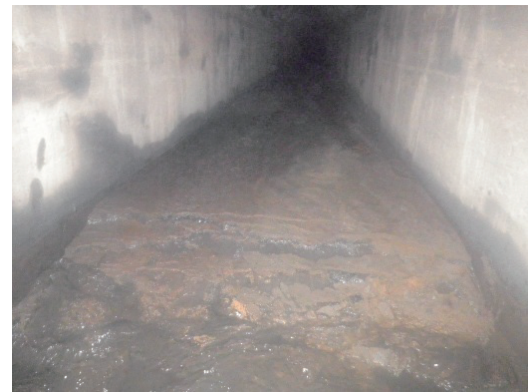
Photo. 11 堆積土砂状況

坑内に堆積している土砂（ヘドロ）1,760^m³や礫、コンクリート塊 137^m³を撤去した。また無巻部において落石等の恐れがある箇所にもルタル吹付を実施した。

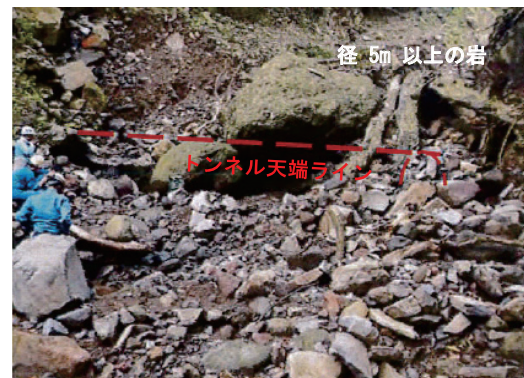
地震後の大雨により沢が流出し、「第2号隧道」と「第3号隧道」の交差点部が地上に露出した (Fig.2参照)。当該箇所は土被りの小さい沢部に位置しており、周辺に土石流の影響により一部滑落した露頭が認められたことから、土石流の影響により交差点部が地上に露出したと推測される。なお、「第3号隧道」も土砂および岩塊による閉塞がみられた。本工事では当該箇所の地表露出部を「損壊部」と称した (Photo. 12, Photo. 13参照)。

Photo. 12 損壊部 (地上に露出した導水路の状況)

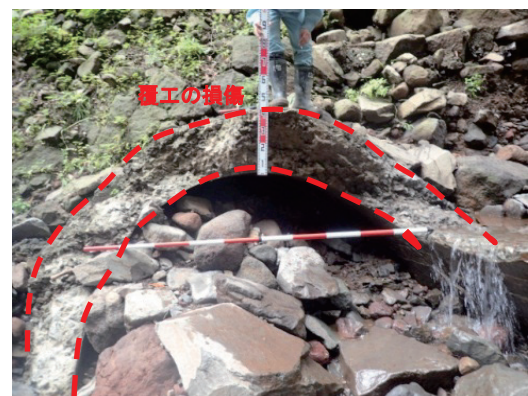
Photo. 13 損壊部 第2号隧道終点付近

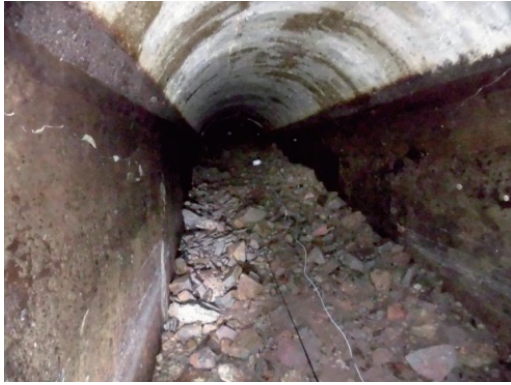
下流側では、「第3号隧道」と「第4号隧道」の交差点部より約100m「第4号隧道」側にて天端崩落が発生し導水路内が閉塞した (Fig.2参照)。本工事では「落盤部」と称した。Photo. 14, Photo. 15に落盤部状況写真を示す。

Photo. 14 落盤部（下流側の崩落状況）

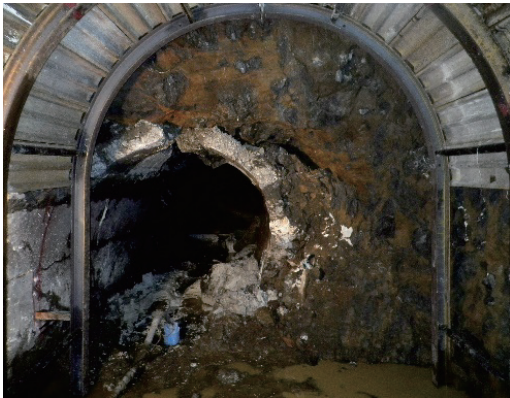
Photo. 15 落盤部掘削工 切羽状況

薬液注入により空洞充填および崩落土砂を改良した後、掘削を開始した。復旧断面図を Fig. 9 に示す。施工機械は掘削0.1m³級バックホウ、ブレーカーおよび積込み0.04m³級バックホウで行い、掘削土の運搬は坑内を不整地運搬車1t積みで運搬した。支保工はH-100を1mピッチで組立、天端に鋼矢板を設置した。掘削補助工法は注入式フォアボーリングとして、自穿孔ボルト(KATアンカー3m)を使用し、打設範囲は120°で5本/断面でシリカレジンを60kg/本、計画注入とした。施工機械は0.1m³級バックホウにアタッチドリルUDRWを装備し穿孔作業を機械化施工した。

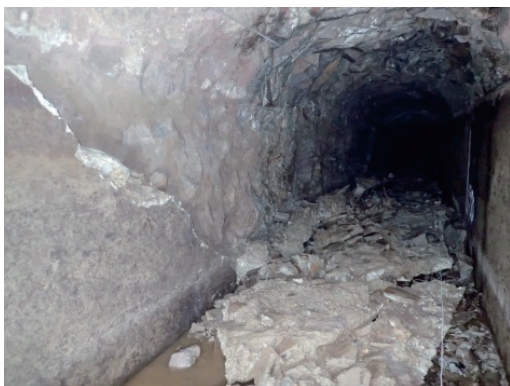
導水路全線において、巻立部は地震による変状が激しい区間があり、アーチ部や側壁覆工が破壊している部位もあり非常に危険な状態であった（Photo. 16参照）。特に水槽に到達する「第5号隧道」の坑口部区間18mでは、土被りが小さいこともあり変状が激しく、覆工補強が必要な状態であった。無巻部においては側壁コンクリートで倒壊、押し出し、圧壊が生じていた。

Photo. 16 側壁コンクリートの倒壊状況

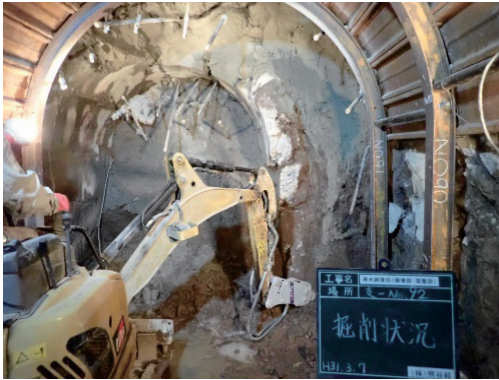
Photo. 20 落盤部掘削状況

掘削工は最終的に全長161.2mとなり、昼夜施工で1.5m/日の進捗で8.5ヶ月要した。地質としては、落盤下流20m～114m付近までは安山岩自破砕部や溶岩が分布し114m～161.2m付近までは均質な凝灰角礫岩が分布していた。

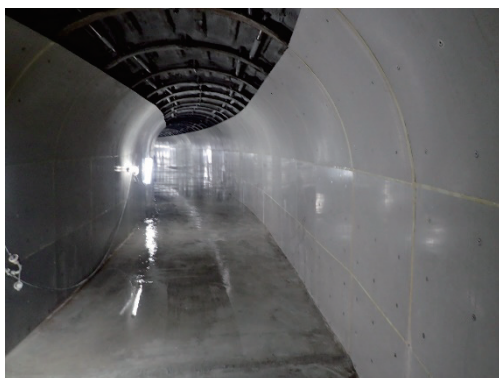
Photo. 22 側壁パネルライニング 完了

側壁の仕上げとして、レジンコンクリートパネルによるライニング工法を実施した。パネル背面の充填工は、上流側ヤードにモルタルミキシングプラントを設置し、注入箇所まで圧送管2吋を2系統にて約1,800m圧送ラインを形成した。また、使用する粉体の材料（セメント、MP グラウト）は、資材置場に大型車両搬入し、プラントまで4t 車にて小運搬した。

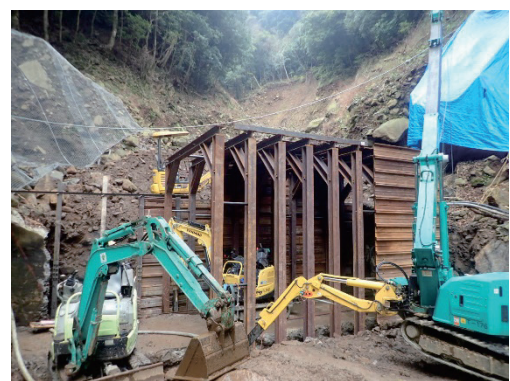
Photo. 23 防護支保工設置状況

施工時に沢からの落石や土石流等が懸念されることから，安全に施工するため防護壁として支保工を設置した。支保工材はH-150を使用し，600mmピッチで建込み，外周を鋼矢板で覆う形状とした（Photo. 23参照）。防護支保工設置後，下流の「第3号隧道」の土砂撤去を進めることで，落盤部の上流位置を確認することができ，導水路の被害状況全貌がようやくわかった。

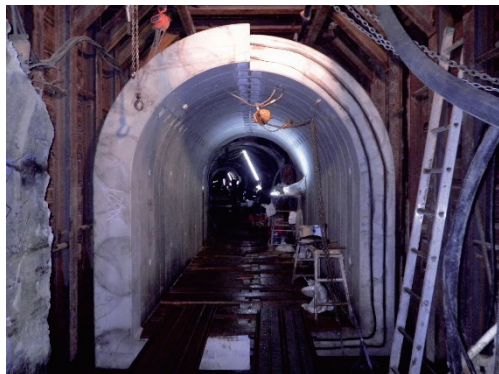
Photo. 24 プレキャスト設置状況

覆工は，プレキャストアーチカルバートを設置した。工場で作成したものを大運搬で事務所近辺の資材置場に仮置きし，ユニックにて現場仮設ヤードへ小運搬した。狭い坑内を運搬するため，1ピースを幅30cm，鉛直に2分割（1,320kg/1ピース）した。現地ではモノレールから

沈砂池に設置した門型クレーンを経由し、トンネル内は製作した牽引台車を不整地運搬車で慎重に運搬した。組立はピース間、リング間を高力ボルトで接続し、ボルトボックスは無収縮モルタルにて仕上げた。Photo. 24 にプレキャスト設置状況を示す。
