三陸沿岸部における津波対策型水門新設工事の施工報告 — 二級河川甲子川筋甲子川水門土木工事 —

本工事は東日本大震災により壊滅的な被害を受けた岩手県釜石市において、再度の津波遡上の被害を防御するため、市内を流れる甲子川の河口付近に津波対策型水門を新設する工事である。工事箇所は、岩手県沿岸部特有のリアス式海岸の沿岸部で、河川の約半分を堰止めた仮締切堤内で、幅約120mの水門を左右2分割で施工する大規模なものである。

工事件名：二級河川甲子川筋甲子川水門土木工事

発注者：岩手県

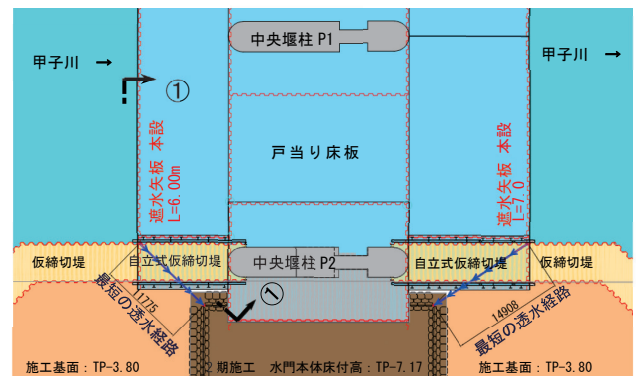
Fig. 10 2期施工掘削面への最短透水経路平面図

右岸側2期施工の仮締切堤は、前述の通り一部を躯体床版上に自立式構造で設置するため、遮水性能を評価する最短の透水経路は、標準構造の仮締切堤と床版の交点上から始まり、床版端部に打込まれた遮水矢板下端を経由し、締切内の床付け面に至る経路となる。

まず当初設計の構造で透水性評価を行ったところ、自立式仮締切堤の上・下流側とも遮水性が保てない結果となった。

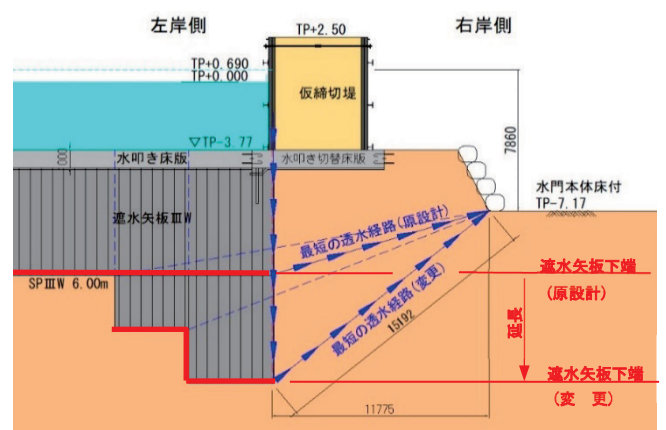
Fig. 11 ①-①最短の透水経路断面図

仮締切堤の遮水性は、鋼矢板の根入長より確保する構造が基本であるが、前述の通り今回の仮締切堤は根入が無い構造のため、透水経路上にある水叩き床版下部の遮水矢板を締切り矢板と接続することで根入材兼用とし、かつ根入長の延長により透水経路長を確保する構造とすることで、上下流とも必要な透水経路長の確保が可能となった。Fig. 11 に透水経路長確保に必要な遮水矢板延長の変更図を示す。

上記検討結果は協議事項として発注者に提案し、採用・実施に至った。

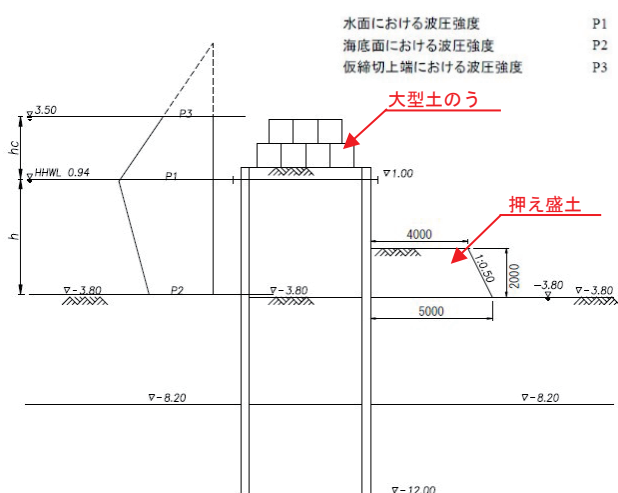
Fig. 12 異常気象時の仮締切堤検討モデル図

2016年1月、低気圧接近に伴う高波により海水が仮締切堤を越え、工事箇所が浸水する被害が発生した。

事前検討では、釜石港の有義波高から仮締切に作用する波圧を合田式により算出し、越波対策時の仮締切堤構造の安全性を確認した。なお有義波高は、NOWPHAS³⁾により釜石港で2016年1月18日～19日に観測されたデータを用いた。

上記異常気象時の水位・波浪条件を考慮した検討の結果、仮締切堤天端への大型土のうによる2mの高上げと堤内側の押え盛土設置により、越波防止及び構造の安定が確保できることが確認された。仮締切堤の検討モデル図をFig. 12に示す。

検討結果は協議事項として発注者に提案し、採用・実施に至った。

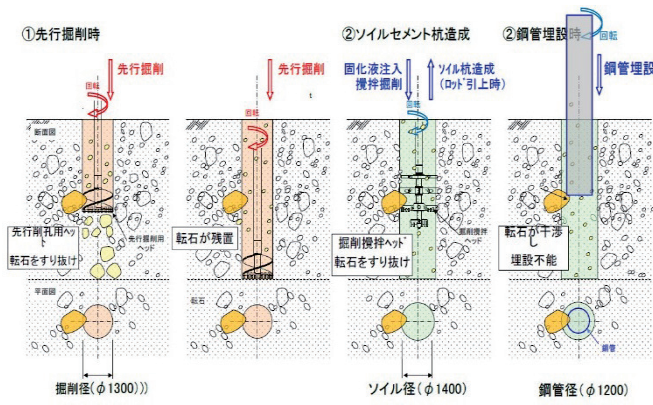
Fig. 14 地中障害残存原因の想定図

単軸式ロックオーガーによる先行削孔により、93.8%に当たる 226 本/241 本が鋼管建込みを完了した。6.2%に当たる 15 本/241 本は、地中障害により鋼管建込み不能となった。建込み不能の原因は、除去対象の礫塊が先行削孔用ビットの接触により揺動し、粉碎前にオーガースクリューに巻き上げられ、孔壁側面に押付ける形で残置されたため、鋼管建込時の支障になったと考えられる。原因の想定図を Fig. 14 に示す。

残置された礫塊の周囲は、ほぐされた地山であり、再度の粉碎除去が極めて困難なことから、ケーシング削孔による地山土砂の置換え後に再施工を実施し、全ての鋼管建込みを完了した。なおケーシング削孔により排出された礫塊は箇所により 450mm を超えた。

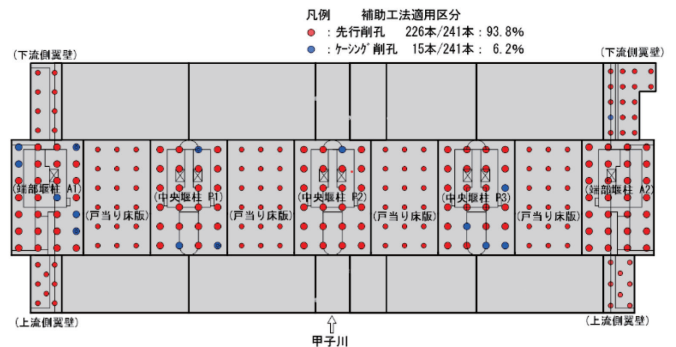
Fig. 15 基礎杭補助工法適用箇所平面図

試験施工の結果、事前予測の通り全ての施工箇所において、支持層直上の中間層 Asg3（上層）で巨礫と想定される障害に接触し、オーガーマーターの異常振動と周期的上下動が発生し、掘進速度が極端に低下した後、施工不能となった。試験施工の結果と対応策について発注者と協議を行い、補助工法として単軸ロックオーガーによる先行削孔工法を導入した。削孔機は使用中の杭打機との兼用が可能で、高出力タイプのオーガーマーターへの換装、ロッド先端部への先行削孔用ビット（Photo. 12）とオーガースクリューを装着することで施工が可能であった。

ケーシング削孔状況、排出された礫塊を Photo. 13, Photo. 14 に示す。各補助工法の導入位置を Fig. 15 に示す。

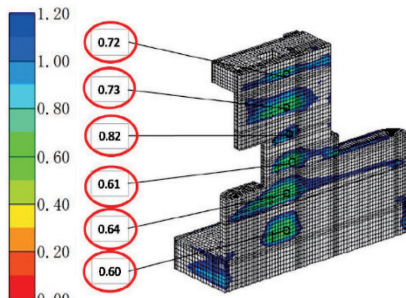
Fig. 18 1期施工の事前予測解析図

1 期施工の事前の予測解析では最大温度上昇量が 56℃，最小ひび割れ指数が 0.61 となり，有害な温度ひび割れの発生が懸念された．このため，温度ひび割れ制御対策として，温度上昇を抑制するパイプクーリング工法と体積変化を抑制する（収縮ひび割れ低減）膨張材の添加を組み合わせた対策を採用した．

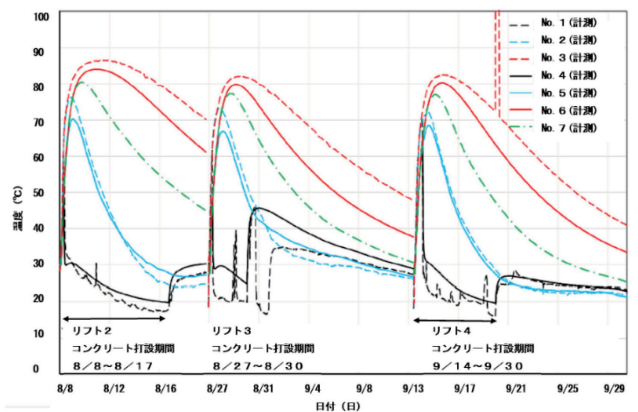
Fig. 22 リフト2～4 の温度経時変化図

各測点の計測値と解析値がほぼ同時に最大値に達し，No. 2 と No. 3 における解析値と計測値の温度差は 2～6℃であった．

計測されたコンクリートの最高温度を比較すると，No. 3 と No. 1 で 19.1℃，No. 3 と No. 2 で 9.7℃程度の差があり，パイプクーリングによるコンクリート温度の抑制効果を確認できた．

また、パイプクーリングを行わない場合の解析値も併せて示しているが、パイプクーリングにより 13.6℃程度最大温度が小さくなっており、目標とした温度抑制効果を得ることができている。なお、パイプクーリングによる最小ひび割れ指数の改善効果を Table.1 に示す。

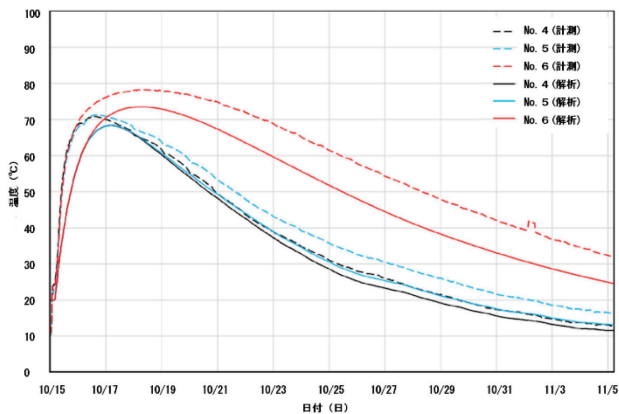
Fig. 23 リフト6の温度経時変化図

No. 6 の計測値がほぼ同時に最大温度に達するのに対し、No. 4 と No. 5 の計測値が解析値より 1 日早く最大温度に達し、両者の温度差は 3~5℃であった。

コンクリート打設後 4 年経過時において、構造物に有害なひび割れは生じておらず、本工法による対策の有効性が確認された。

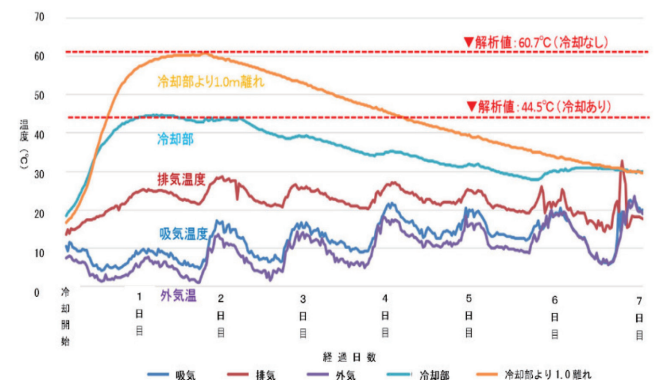
Fig. 27 A2-4リフト温度計測記録図

測定結果より、コンクリート温度の解析値と実測値に若干の偏差が見られたが、エアークーリングによる冷却効果は概ね計画通りであった。Fig. 27 に端部 A2 堰柱第 4 リフトの温度計測グラフを示す。

コンクリート打設後、ひび割れ発生状況調査を実施し、構造物に有害なひび割れは生じておらず、本工法による対策の有効性が確認された。
