コンクリート品質試験に係る
虚偽報告の原因究明及び再発防止について
「北海道新幹線、羊蹄トンネル（有島）他」

2023年6月28日
株式会社熊谷組

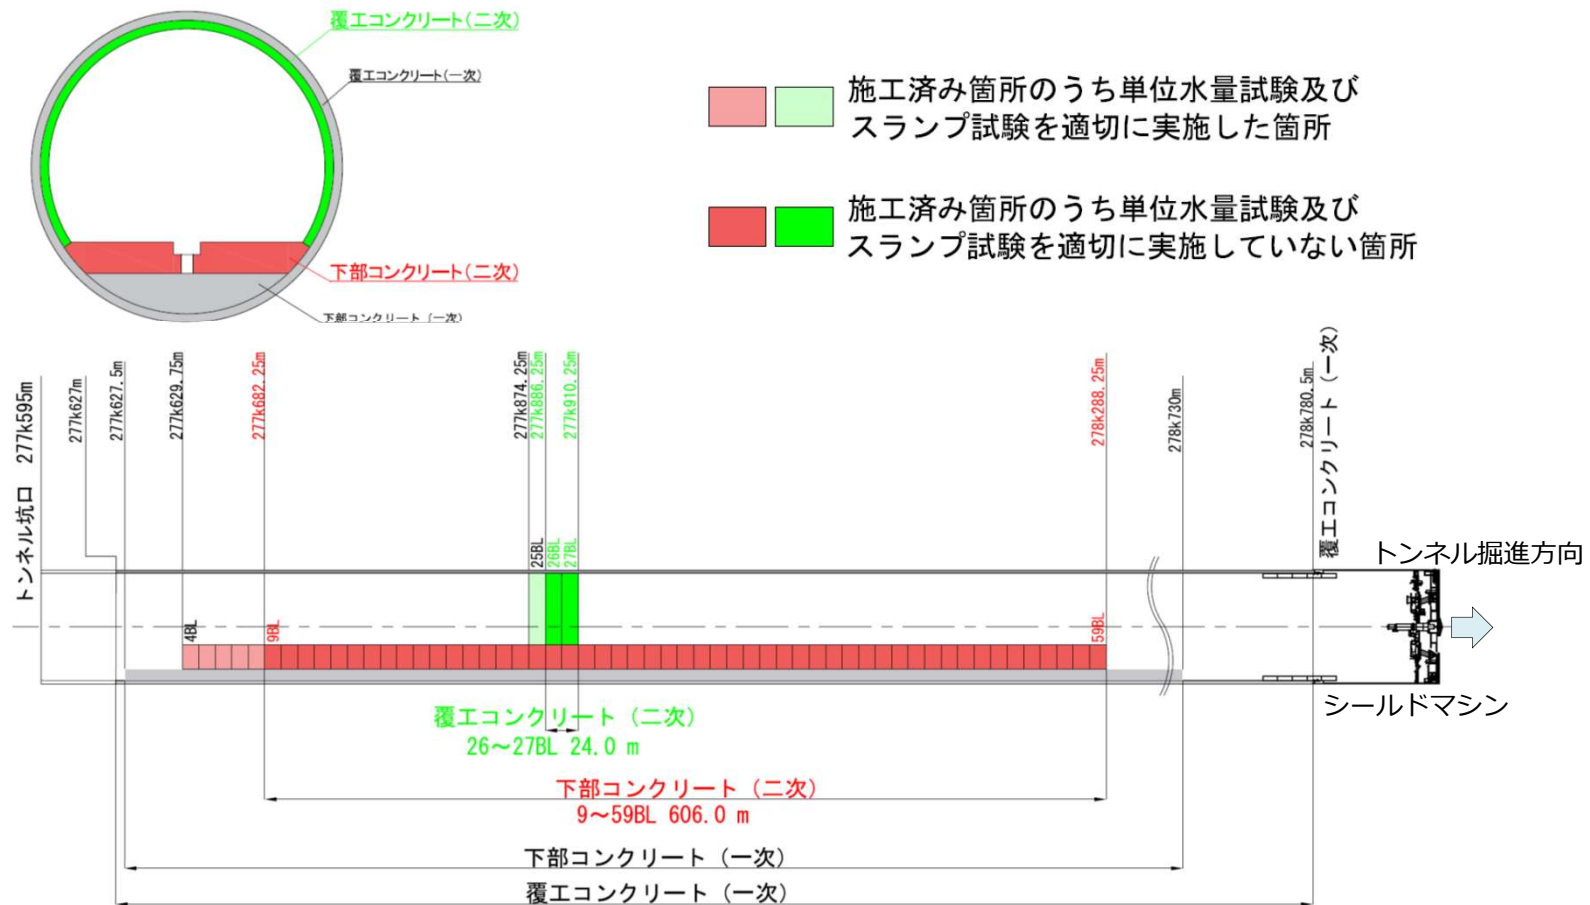
- (1) 規定の品質確認試験を行っていない構造物
下部コンクリート (二次) 及び覆エコンクリート (二次)

※図中の「BL」は1日(1回)あたりのコンクリート打設区間をあらわす単位

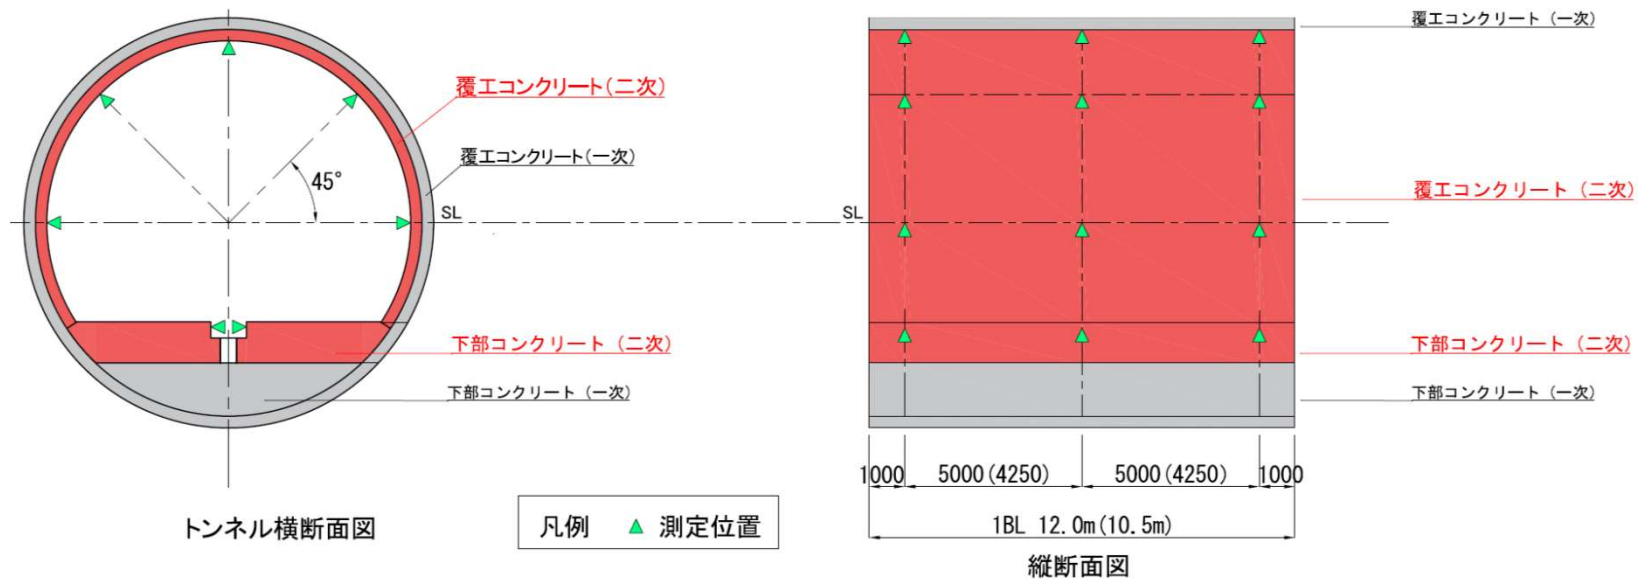
シュミットハンマー測定位置図

下部コンクリート（二次）及び覆エコンクリート（二次）の最小推定強度は、すべての測定値において設計基準強度（18N/mm²）を満足する結果であった。

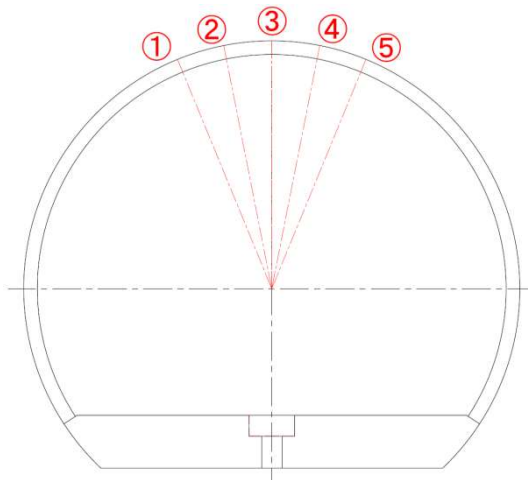
断面図（測定箇所）

覆工電磁波レーダー探査の結果から、測定区間の覆工巻厚の平均値は33.4～33.8cmであり設計値の30cmを上回っており問題はなかった。空洞調査より覆工コンクリート（二次）内部及び覆工コンクリート（二次）と防水シートの境界付近には、水、空洞等の異常は確認されなかった。

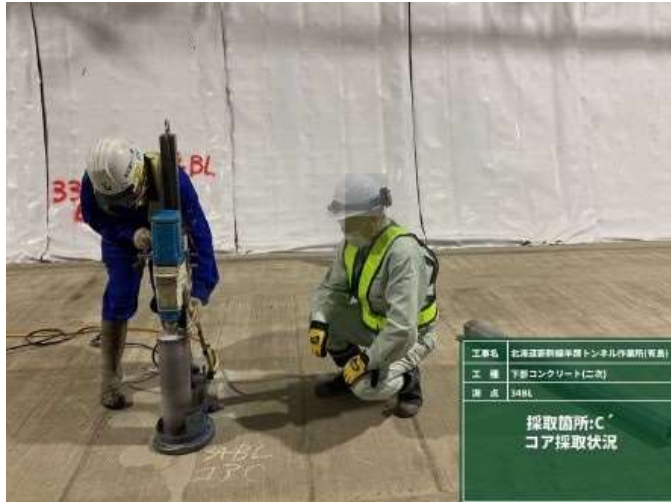
コア採取による圧縮強度/静弾性係数試験

- ・ 下部コンクリート (二次) 及び覆工コンクリート (二次) で採取したコアの圧縮強度は、シュミットハンマーによる推定強度を上回る値となり、いずれも設計基準強度 18N/mm^2 を上回っており、コンクリート強度の品質は確保されている。
- ・ コアの圧縮強度は、シュミットハンマーによる推定強度と正の相関があり、平均では推定強度の約1.3倍程度となった。

なお、JASS5※では静弾性係数の試験値は計算値の80%以上が要求されており、全て満足する結果であった。

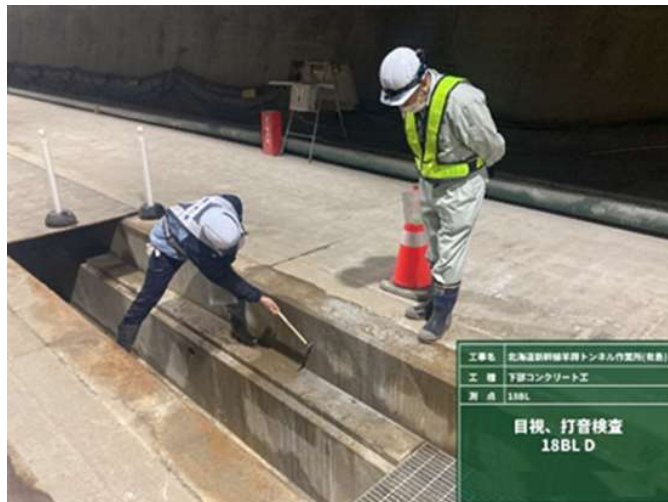
目視・打音検査：下部コンクリート（二次）

覆工コンクリート（二次）及び下部コンクリート（二次）は目視検査の結果、一部で型枠脱型時のモルタル表面の剥がれなどが確認されたものの、打音検査の結果、空洞や浮きに関する変音は確認されず、今回の調査の範囲ではコンクリートの健全性が確保されている。
