供用中の送水用トンネル崩落に伴う緊急復旧工事

平成18年8月に広島県で供用中の送水用トンネルの一部が崩落し、大規模な断水が発生した。この予期せぬ緊急事態に送水用トンネルの崩落部分を当初目標より早期に復旧することができた。崩落部の状況・崩落原因、崩落部の復旧工事、およびその間に実施した緊急調査によって対策が必要となった補強工事について報告する。

A report of urgent restoration construction of water supply tunnel collapse in use

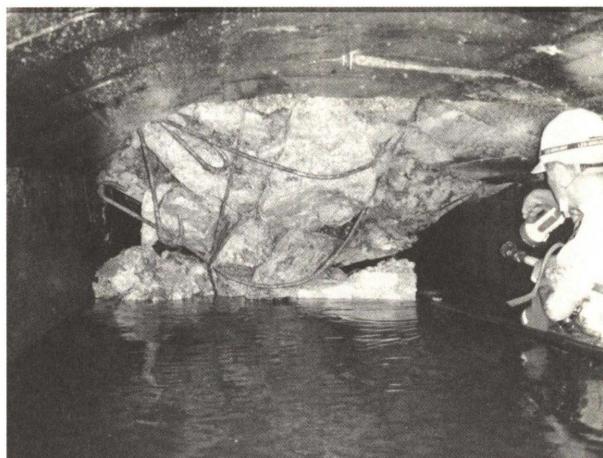
復旧工事前の崩落状況を Photo. 1 に、復旧工事中の崩落部切羽状況を Photo. 2 に、崩落状況の模式図を Fig. 2 に示す。トンネル天端の覆工コンクリートが、鉛直方向の力により V 字状に破壊され、覆工コンクリートおよび上部の岩盤（土砂状）が、トンネルを閉塞していた（掘削時の観察から、側壁コンクリートやインパートは破壊していなかった）。

Photo. 1 崩落状況 (上流側より)

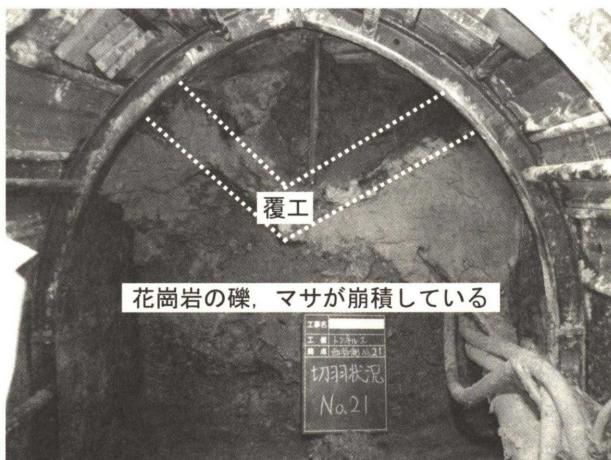
Photo. 2 掘削時に確認された崩落状況

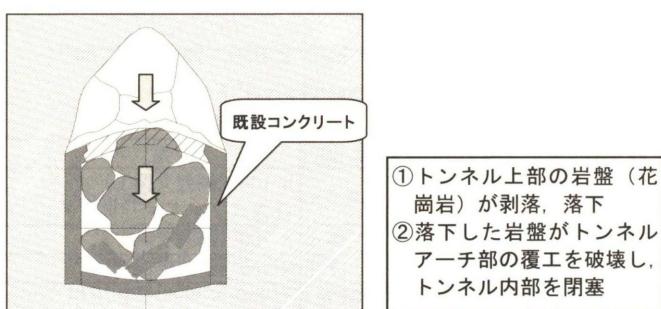
Fig. 2 崩落状況模式図

- 等の材料劣化は、認められなかった。
- ⑥ 覆工の破壊は、アーチ部だけで側壁部は健全であったことから、鉛直方向の荷重が作用したものと考えられる。
 - ⑦ 今回の崩落は突発性崩壊と考えられ、覆工も健全であったことから、一般的な目視点検や打音検査等では、予測が困難であったと考えられる。

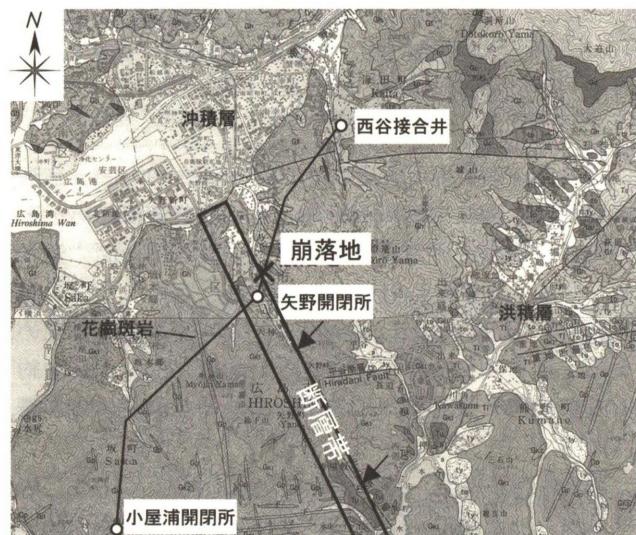
送水トンネル付近の地質は、Fig. 3 に示すように、中生代白亜紀の広島花崗岩類が分布しており、土被りの小さ

い谷部では、崖錐堆積物などの土砂がその上部を覆っている。このうち、崩落が発生した矢野開閉所周辺地域は、呉から海田にかけて続く断層や地質不連続帯の延長上に位置している。これらは活断層ではなく、地質時代の古い断層と想定されているが、断層活動に伴って花崗岩が破碎を受けている可能性が高い。

Fig. 3 崩落部付近地質概要

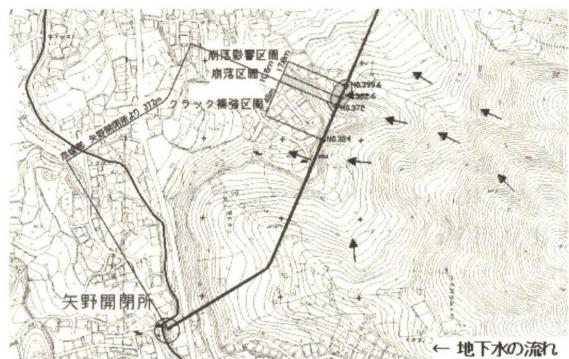
崩落部の土被りは約 18~25m 程度であるが、その周辺の地形は、なだらかな尾根と谷が分布している。Fig. 4 に示すような地下水の流れが想定され、崩落部は谷から尾根にかけての斜面に位置しているため、地下水が流れ込みやすい地形となっている。

Fig. 4 崩落部付近の地形

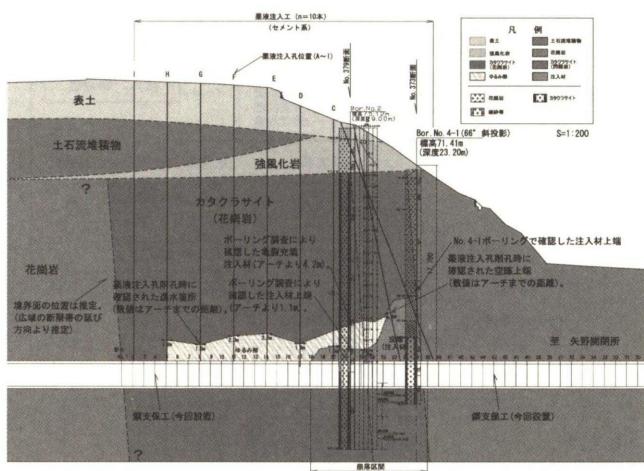
- ① 崩落部には、破碎を著しく受けた「カタクラサイト^注」と呼ばれる特異な破碎構造を持つ花崗岩と閃緑岩が分布し、最も大きな崩落が発生した部分には閃緑岩が分布していることが確認された (Fig. 5~7 参照)。
- ② 崩落していない箇所には通常の花崗岩が分布していることが確認された (Fig. 5~7 参照)。
- ③ ボーリング試料の詳細調査により、崩落部のカタ

Fig. 5 崩落部付近推定トンネル地質縦断図

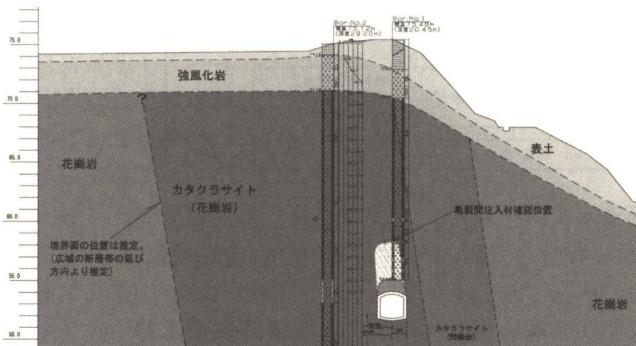
Fig. 6 崩落部付近推定トンネル地質横断図 (NO. 379)

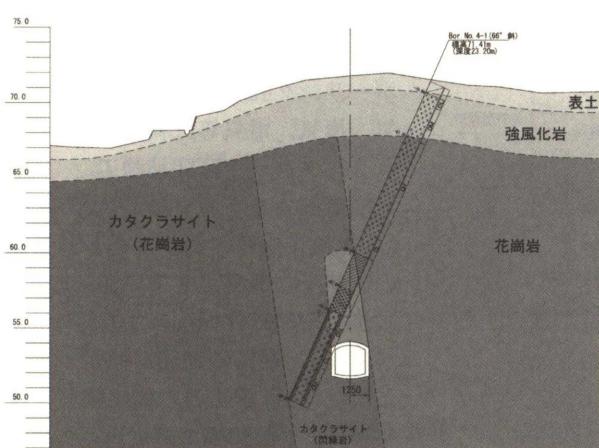
Fig. 7 崩落部付近推定トンネル地質横断図 (NO. 373)

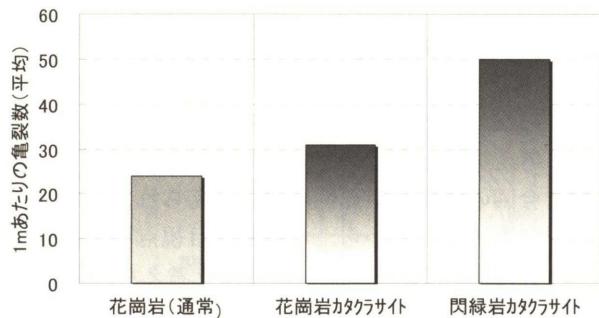
- クラサイト化した花崗岩と閃緑岩には、いずれも潜在的な亀裂を多く含むことが確認された。
- ④ 花崗岩に比較して最も大きな崩落部に分布している閃緑岩の方が、亀裂密度が高く、劣化しやすいと想定された (Fig. 8 参照)。
 - ⑤ 復旧工事完了後の水位観測結果では、崩落部付近はわずかな降雨にも、地下水位が鋭敏に反応して上下動する箇所であることが確認された。
- 注) カタクラサイトとは、断層による破碎を過去に受け、くさび型の落下が発生しやすい性質を持ち、一見硬質であるが外力を加えると簡単に割れるほど劣化した岩盤。

Fig. 8 1m当たりの亀裂数 (地質別)

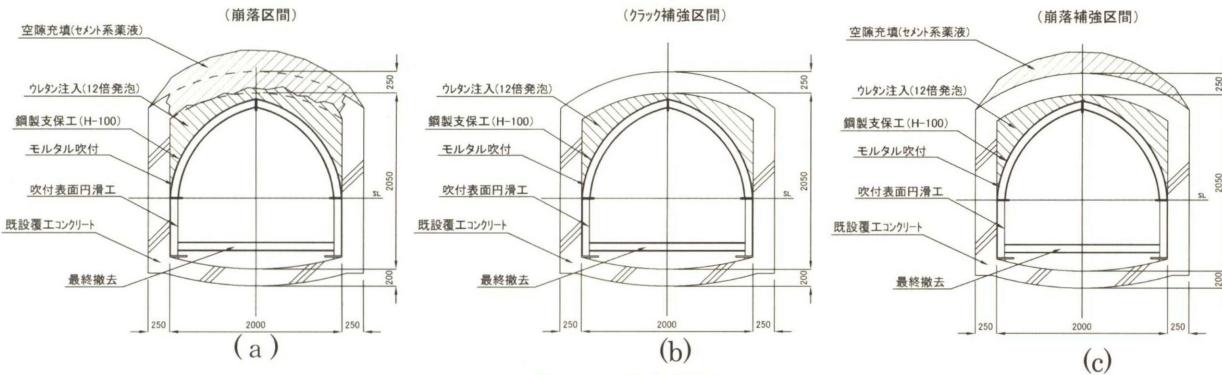
Fig. 11 復旧断面

崩落部より下流（矢野）側 48 m 間は、天端に崩落の影響と思われる新しいクラックが発生していた。地表からの注入や崩落部掘削により、クラックが進展し、崩落の範囲が拡がる恐れがあったため、覆工の内側に鋼製支保工 H-100 を 1 m 間隔で建て込み、補強した (Fig. 11 (b) 参照)。

崩落部より上流（西谷）側は、崩落による新しいクラックは発生していなかったが、崩落部の掘削の影響を受けることが考えられたため、17 m間を下流側と同様な方法により補強を行った (Fig. 11 (c) 参照)。

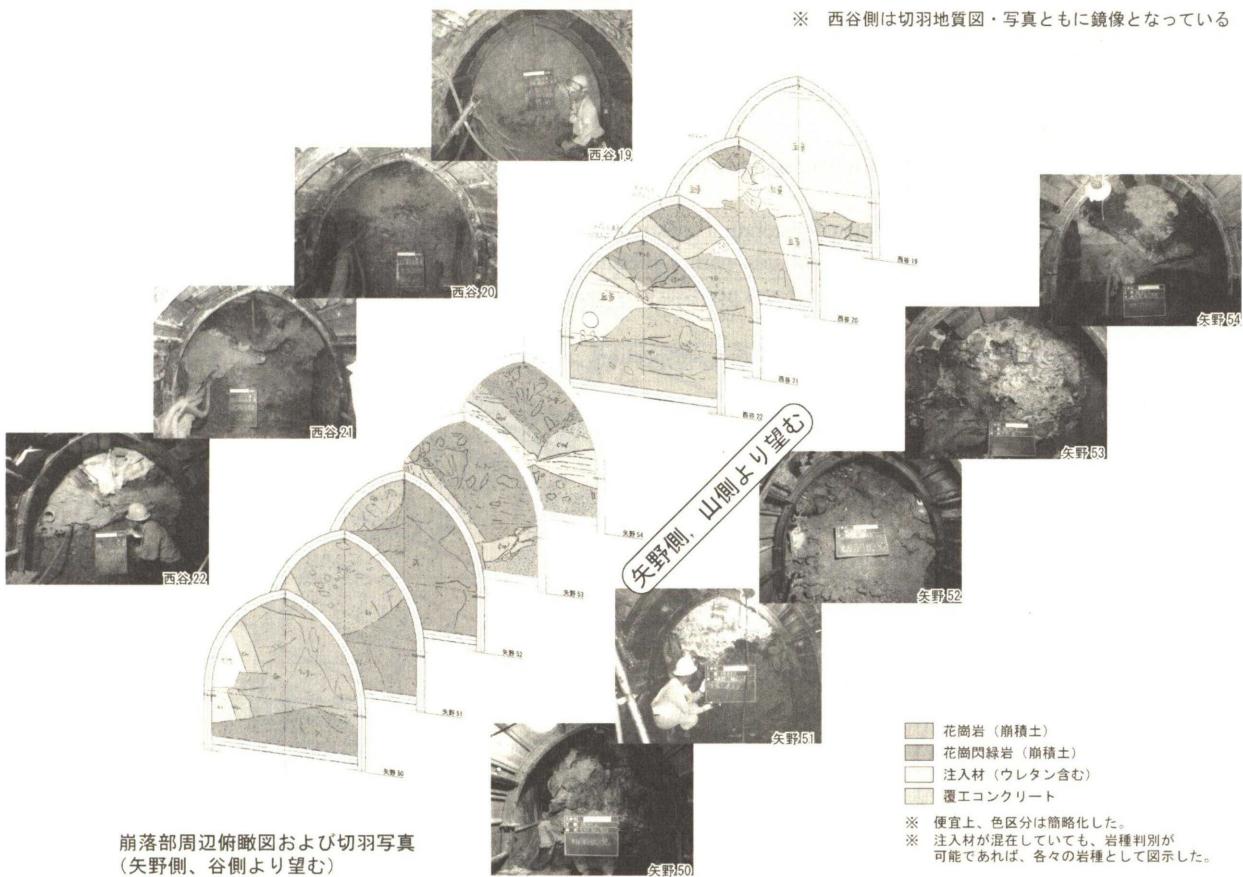
崩落部掘削時には、全ての切羽で切羽観察を実施し、切羽の安定性を確認するとともに、崩落状況を観察・記録した。崩落部全切羽のスケッチと写真を Fig. 14 に示す。

Fig. 14 崩落部切羽状況
