# 老朽化したレンガトンネルの覆工補修 —冠着トンネル補修工事—

冠着トンネルは、明治33年（経年100年以上）に建設された延長約2.6kmの鉄道レンガトンネルである。平成26年3月、坑口付近において、レンガ補修・補強のために施工されていた吹付けモルタルがはく落する事象が発生した。坑口付近は漏水が多く、冬季の凍結融解により劣化が生じたと考えられた。レンガ表面にも広く劣化が生じていることから、吹付けモルタルとレンガ1層を撤去し、漏水対策となる強固な材料に置換する工法を計画、施工した。

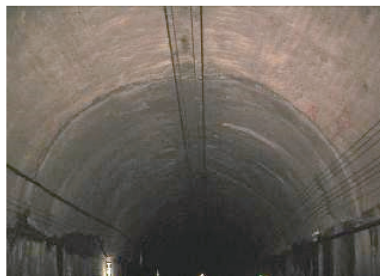
Photo. 1 レンガ・吹付けモルタル

本トンネルでは継続的な点検、補修が行われているが、平成26年3月に坑口付近において、レンガ補修・補強のために施工されていた吹付けモルタル（Photo.1）がはく落する事象（Photo.2）が発生した。坑口付近は漏水が多く、冬季の凍結融解（Photo.3）により劣化が生じたと考えられる。

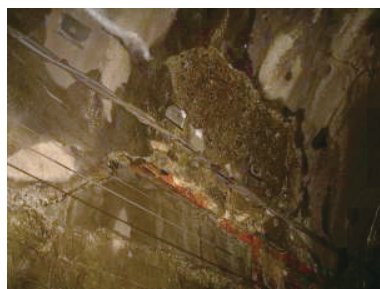
Photo. 2 吹付けモルタルはく落

はく落したのは吹付けモルタルであり、レンガや地山の緩み等は認められないが、はく落周辺の吹付けモルタルおよびレンガ表面に、

広く劣化が生じていることから吹付けモルタルとレンガ1層目を撤去し、湧水対策を行い、強固な材料に置換する補修工事を、2ヶ年にわたり実施した。

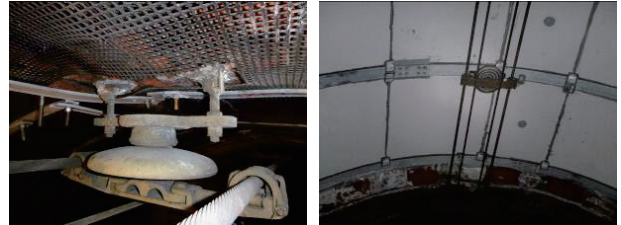
Photo. 12 下束(左:移設前, 右:移設後)

また施工区間内には2箇所、架線を懸垂している部材の下束(さげつか)がある。支保工に下束を移設するため、下束の荷重に対しても耐力を有するか構造検討した。

が支障したため、下束を支保工へ移設し、架線を受替える事とした。下束の移設に際しては、スキャンデータを用いて移設位置を検討した。架線の位置が上下・左右にずれないように留意した。

補修対象区間は、トンネルは直線であるものの、レールは緩和曲線区間であるため、架線は Fig. 8 に示すようにトンネルセンターからずれている。また、下り勾配で、トンネル天端からの架線の離れも場所により異なっている。Fig. 10 に架線および下束の点群データを赤色で示す。レーザースキャナにより下束の位置、架線の位置が特定できたため、支保工製作の段階で下束を吊下げるボルト孔を加工し、現場では 2 箇所の下束移設を 2 時間程度の作業で滞りなく実施することができた。

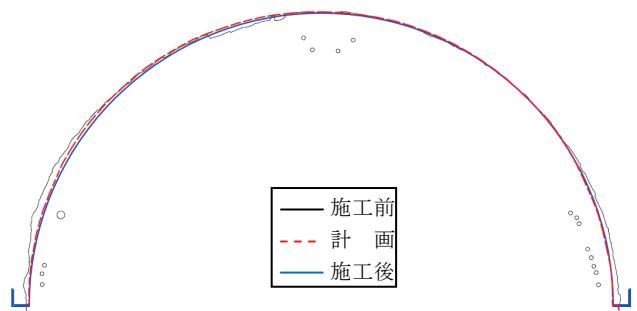
**Fig. 8 レーザースキャナによる計画・出来形比較**

Fig. 1 に示すように、トンネル断面が狭くならない支保工の R (半円) を検討した結果、最適値は 2230mm となり、それをもとに補修を実施した。Fig. 8 に出来形例を示す。黒線が施工前断面、青線が支保工計画位置、赤線が施工後出来形 (事後測量による支保工表面) である。また水平受け架台についても Fig. 9 に示すように、仕上がり状況を 3D の立体イメージで正確に詳細検討するこ

とができた。不均一なレンガトンネルの断面の中で支保工の断面を施工前と比べ大きく縮小する事なく施工する事ができた (Table 3)。
