再開発地区における自然由来砒素汚染の起源推定

Arsenic-contamination by natural cause in the redevelopment district Estimate of the arsenic origin by geological survey

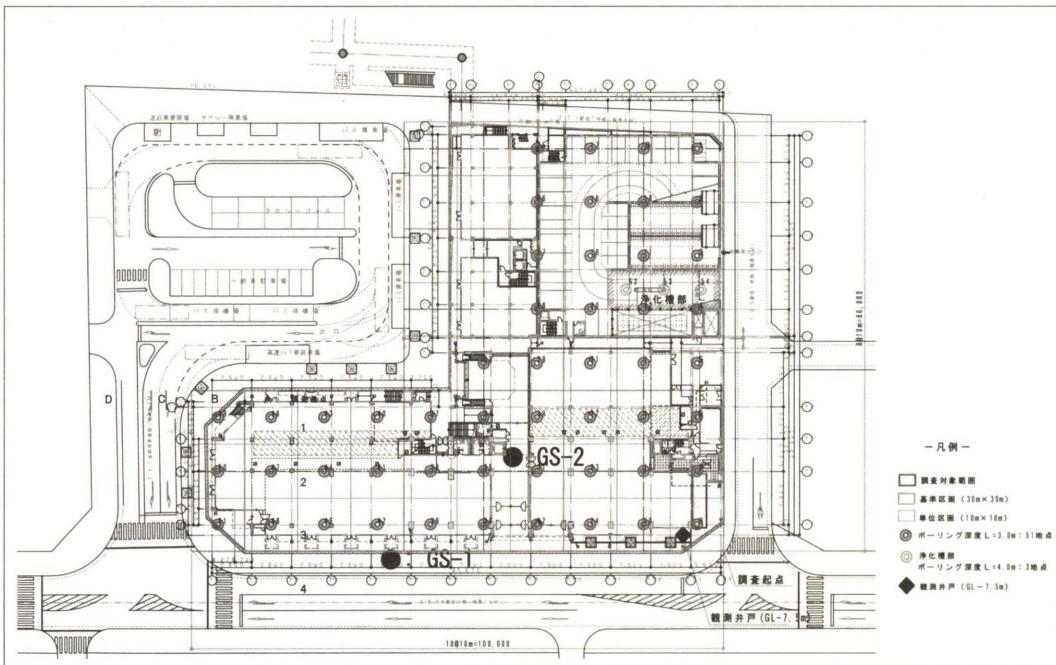
Fig. 2 調査平面図

調査対象地の位置図をFig.1、調査平面図をFig.2に示す。本調査では対象地の全域を「土壤汚染が存在するおそれがあると認められる土地」に区分し、10m×10mの単位区画にて調査した。調査点数は51地点(1~51)および掘削工事で最深部となる浄化槽設置予定部の3地点(52~54)について、土壤ボーリング調査を行った。調査および分析の仕様をTable1に示す。なお、ボーリング調査の深度は、施工時の最大掘削深さまでとした。

当建設地においては、Fig.2 に示す敷地西南部の GS-1 およびほぼ中央部の GS-2 の 2 地点において、平成 17 年 3 月 7 日にジオスライサー調査による地層試料を採取した。Photo.1 に調査時の写真を示す。

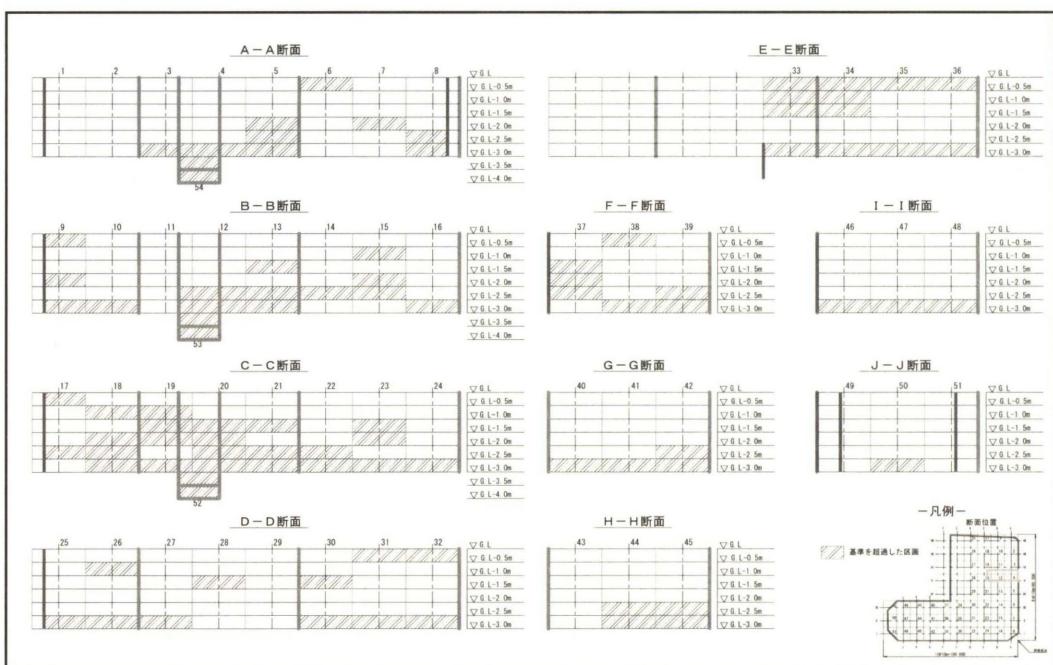
Fig. 3 断面方向の砒素の溶出量調査結果

調査結果の一例として、断面方向の砒素の溶出量調査結果をFig.3に示す。基準を超過した区画をハッチで示しているが、敷地内の広い範囲で汚染が確認されている。Fig.4に全地点での溶出量と含有量の関係を示す。含有量分析において基準値(150mg/kg)超過は認められなかつたが、含有量が定量下限値以下でも溶出量が基準超過している区画があった。以上のように、砒素の汚染濃度は概ね土壤溶出量基準の10倍以下の低濃度で、含有量はほとんどが定量下限値未満あるいは10mg/kg以下であった。

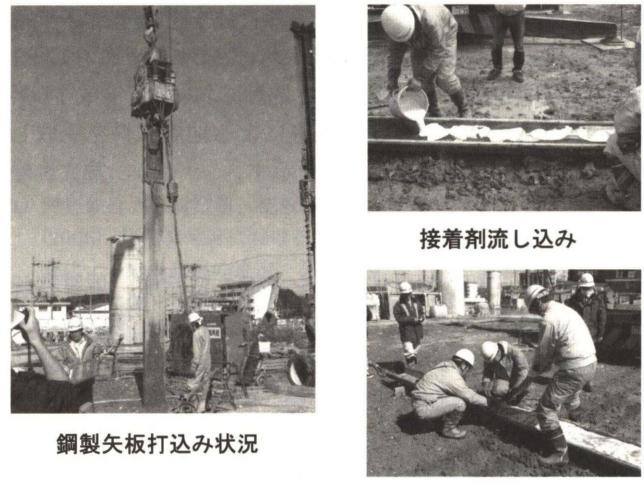
Photo. 1 ジオスライサー施工・調査時写真

ジオスライサー調査^{3), 4)}は、剛性の高い鋼製矢板との蓋をサンプラーとして用いる。それに振動をかけて地層中に挿入後、地層を抜き取る方法である。これにより 1 本の試料として幅約 40cm、厚さ約 10cm、長さ約 5m の柱状試料が採取できる。したがって、大口径で立体的に地層の観察が可能である。また、試料は定方位に連続して採取され、地層の積み重なり、言い換えれば歴史をたどって順に様々な記録を読み取ることができる。土壤汚染の調査として以下のような情報の入手が可能となる。

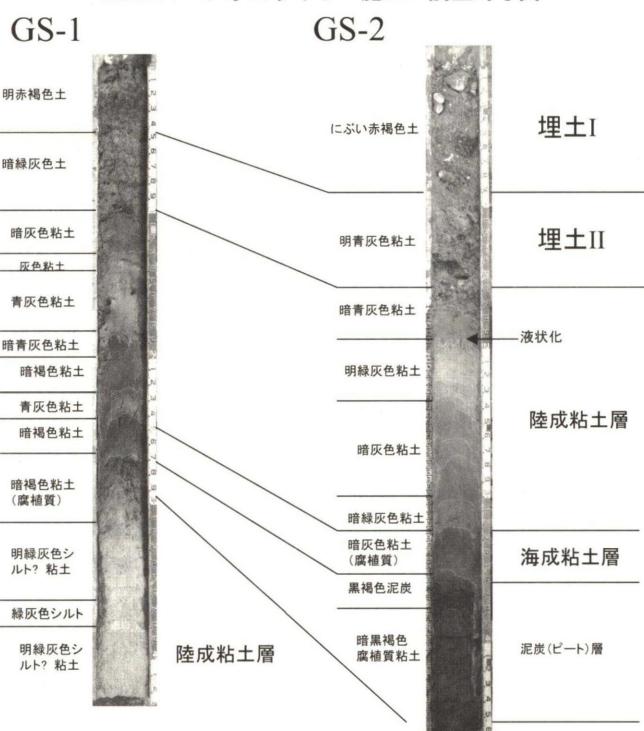
Fig. 5 地質柱状図

調査結果として地質柱状図を Fig.5 に示す。地質柱状図にもとづき、2 地点の比較を行うと、GS-1 地点では最下部層に白色の陸成粘土層が伴われるのに対し、GS-2 地点では泥炭層が厚く発達している。

また、海成粘土層は GS-1 地点が 2.5~2.7m、GS-2 地点が 3.2~3.6m と両地点とも 50cm 以下の厚みでしか存在していない。

- ① 海成粘土層は GS-1 地点では 2.5~2.7m、GS-2 地点では 3.2~3.6m と、ともに 50cm 以下の薄い層厚であり、建設地近辺の海成粘土由来の地質とは異なり、陸成粘土層の発達が顕著であった。
- ② 砒素の起源は、陸成粘土で、とくに超微細粒子に吸着した砒素の溶出によるものと推定された。

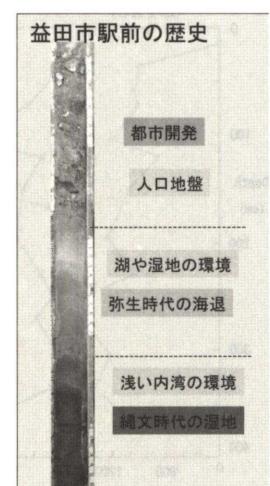
Fig. 6 地質学的歴史

海成粘土は、前述したように一般的には有機物が多く暗色を呈し、砒素を溶出しやすい環境にある。海成層は、山陰地域の地層に一般的に見られ、とくに海成粘土層は今から 1 万年前頃から海水準が上昇して平野に海が侵入してできた内湾に堆積したもので、6400 年前頃が最も海面が上昇したとされており、下部層の粘土層はこのときに形成されたと判断される。しかし、本建設地では海成粘土層の層厚は薄く、海成粘土由来の砒素の溶出の可能性はそれほど大きくなことがわかる。なお、同一敷地内で最下部の層序が異なるのは、堆積時の地形の違いによるものと考えられる。すなわち、GS-1 地点では高まりをなしていて、明色の粘土が堆積したものと推測される。以上の検討をもとにした当建設地の地質学的な形成の歴史は Fig.6 に示すように考えられる。

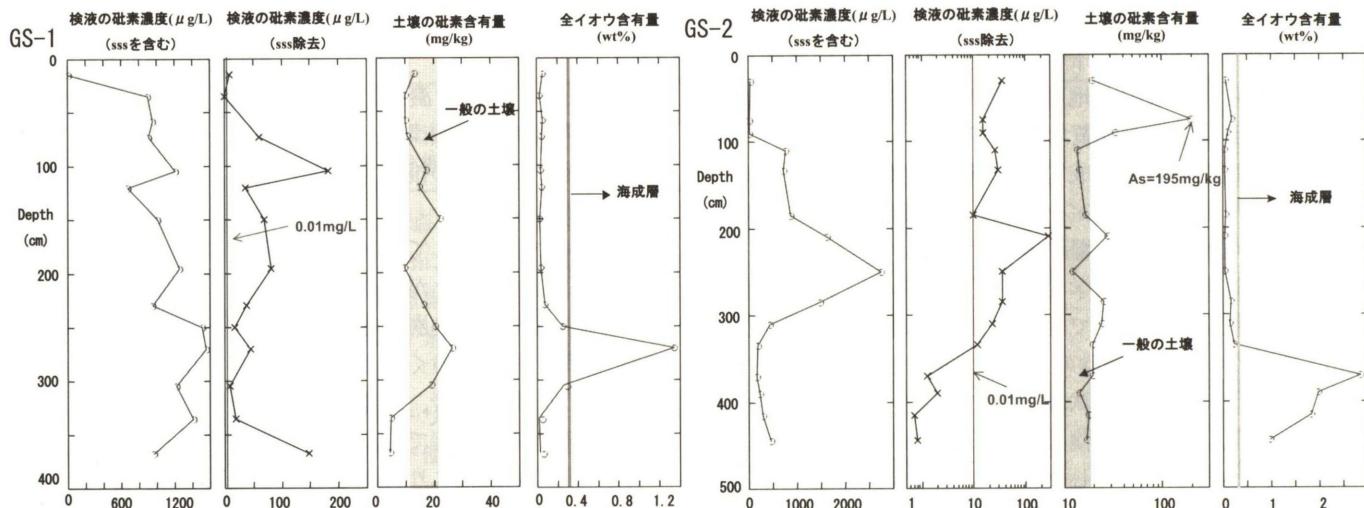
Fig. 7 深度別の砒素溶出量・含有量およびイオウ含有量分析結果

次に、試料をもとにした溶出試験・含有量試験の結果を Fig.7 に示す。砒素は土壤中において主に有機物や鉄分への吸着のほか、粘土粒子のような微細粒子に吸着して存在する。したがって、粘土粒子が多いと公定法の溶出試験に規定された $0.45 \mu\text{m}$ のメンブランフィルターに

よるろ過直後では、フィルターを通過する粒子、SSS(super suspended solid)が存在し高い値を示す。これらの超微細粒子 SSS は、2 日以上経過するとコロイドを作り沈殿するため、濃度は低下する。そこで、本試験では通常の溶出試験のほか、SSS を除去した溶出試験もあわせて実施した。なお、溶出試験における試料と溶媒（水）との混合比は、pH や電気伝導度（EC）の測定を行うため 1:5 としている。溶出試験の結果、SSS を含む試料では SSS を除去した試料と比較して 10 倍以上の高濃度を示した。

砒素の含有量は、GS-1, GS-2 の両地点ともおおよそ 10 ~30mg/kg の範囲にある。これは非海成層における平均的な砒素含有量(5~20mg/kg)とほぼ同じである。砒素含有量の高いのは GS-2 地点の 70~80cm の試料で 195mg/kg である。海成層であるかどうかを評価する方法としてイオウの含有量を用いて判断することが多い。硫酸イオンを含む地層が還元状態でイオウに変化したものと考えられており、一般には 0.3wt%以上のイオウ含有量をもつものは海成層ないしは汽水環境で堆積したと判断される。イオウ含有量が 1wt%以上の高濃度試料が GS-1, GS-2 の両地点とも認められ、GS-1 地点では 2.55 ~2.75m の試料、GS-2 では 3.75~4.20m がこれにあたり海成層であるといえる。通常、これらの海成層は泥炭がともなわれることが多く、砒素濃度が高い (50mg/kg 以上) ことが知られているが、今回の試料では認められなかった。以上のことから、本建設地における砒素の溶出は、過去において確認された建設地近辺の海成粘土由来の砒素が主体ではなく、陸成粘土由来のとくに超微細粒子に吸着した砒素の溶出が原因と推定される。
