益田駅前再開発工事における自然由来 砒素汚染土対策の施工

島根県益田駅前再開発地区で確認された自然由来の砒素による土壌汚染について著者らが行った地質調査結果を元に、その後の再開発工事で行った対策工法の選定について解説するとともに、対策工事において特に留意した汚染拡散を防止する環境対策や周辺住民へのリスクコミュニケーションについて報告する。

Treatment of natural abundant arsenic polluted soil in re-development construction before railway station

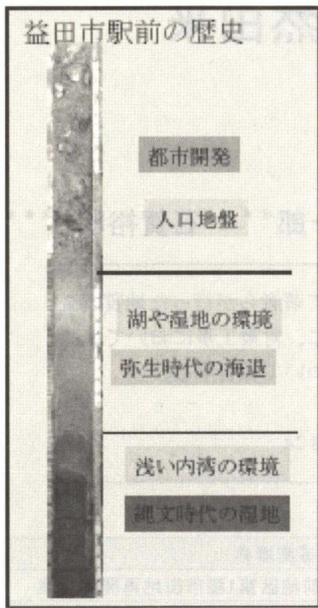
Fig. 1 地質学的歴史

対象地の広い範囲で確認された土壌溶出量基準を超える砒素の汚染は、ジオスライサー地質調査の結果、海成粘土由来の砒素が主体ではなく、陸成粘土由来の、特に超微細粒子に吸着した砒素の溶出が原因と推定された。

これは、海成粘土由来の砒素に比べ溶出しにくい土壌と言える。しかし、薄い層厚ではあるが、海成粘土が存在するため再開発工事に当たっては、適正な汚染拡散防止対策が求められた。(図1~3参照)

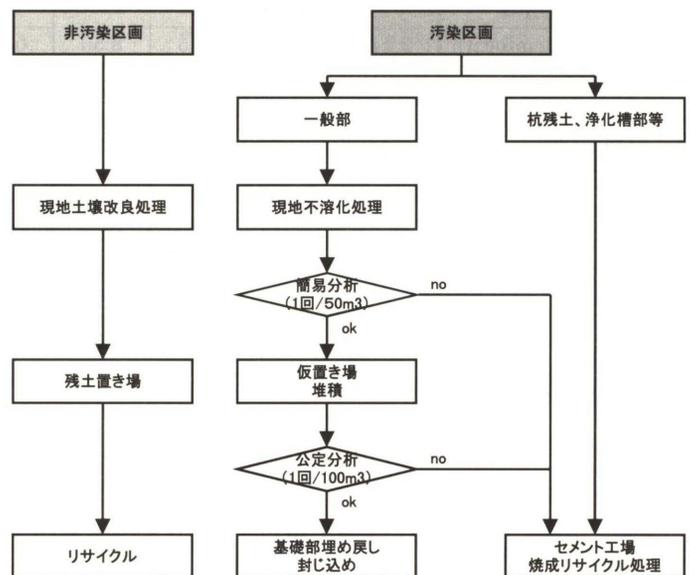
Fig.4 建設発生土の適正処理フロー

対象地を10m×10mの単位区画に分割して行った詳細調査の結果、図5のとおり深度50cm毎の層別に汚染区画と非汚染区画に区分し、図4に示すフローに従い処理した。

①非汚染区画(良質土)

詳細調査による公定法分析の結果、砒素の溶出量、含有量ともに基準値内である非汚染区画については、室内配合試験に基づいて、現場内で土壌改良し仮置き場へ搬出したのちリサイクル土として使用した。なお、土壌改良の配合計画は表2のとおりとした。

②汚染区画(現地不溶化処理土)

汚染区画からの掘削残土は、現地で不溶化処理したものを決められた仮置き場まで運搬、保管し、建物基礎構築後、仮置き場から場内に運搬し埋め戻した。

③汚染区画(杭残土、浄化槽部等)

海成粘土の可能性が高くなる杭残土、浄化槽部掘削残土、簡易分析により不溶化できなかった残土についてはセメント工場へ運搬しセメント原料としてリサイクル処理した。

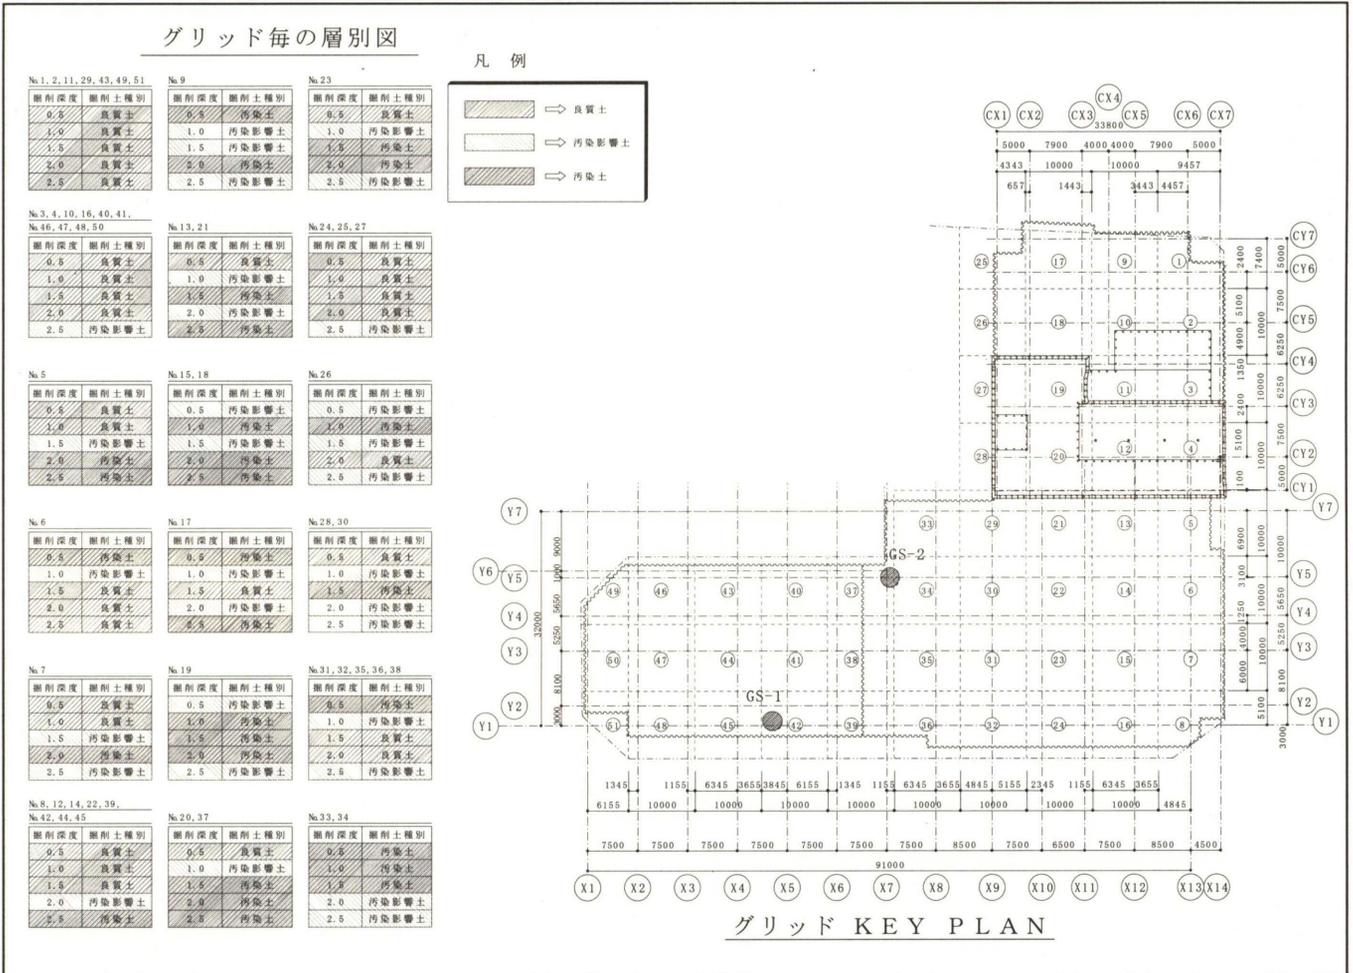
Fig.5 グリッド配置と層別図

対策工事は、図 5 のとおり対象地を 10m×10m の単位区画に分割して深度 50cm 毎の層別に汚染区画と非汚染区画に区分し、50m³程度を掘削単位として平バケットで掘削を行った。掘削深さについてはオートレベルで確認を行いながら隣接する区画と混合しないように十分注意し、慎重に行った。砒素の汚染が確認された区画は、上下に 0.5 m 余分に掘削して不溶化処理を行った後、簡易溶出試験を行い、基準に適合したものを仮置き場に搬出した。簡易溶出試験の結果、不溶化出来なかった区画については、再度、不溶化を実施した。

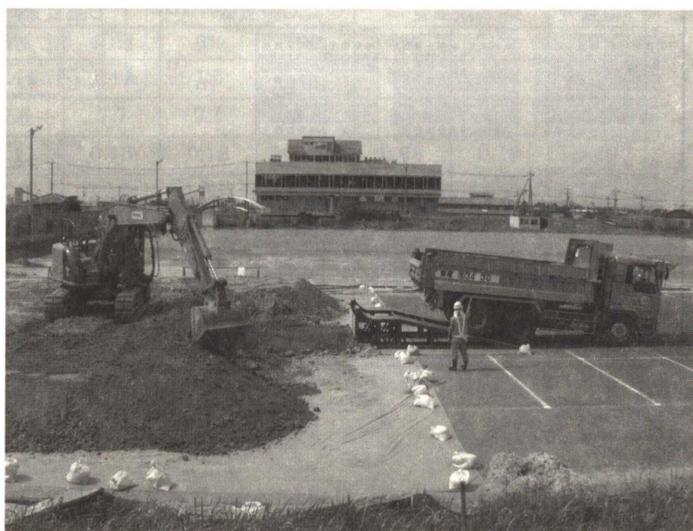
Fig. 10 仮置き場搬入状況

- ① 現地より搬出した不溶化処理土、土壌改良土を仮置き場に保管する際、運搬車両のタイヤに処理土が付着しないよう背取り台を設置した。
- ② 仮置き場の不溶化土と、土壌改良土が混入しない様に、明確に区分けした。（図13参照）
- ③ 仮置き土はブルーシートで全面覆いを行った。
- ④ 仮置き場の周囲の排水側溝には、特殊吸着剤（ゼオライト系 図12参照）を用いた排水処理設備を設置した。この特殊吸着剤は、石灰灰に特殊薬剤を添加し、砒素等の重金属の吸着性能を向上させたもので重金属汚染が懸念されるクレー射撃場などにおいて、応急的な水処理対策として採用されている。なお、吸着能力試験結果については、表6、7のとおりである。

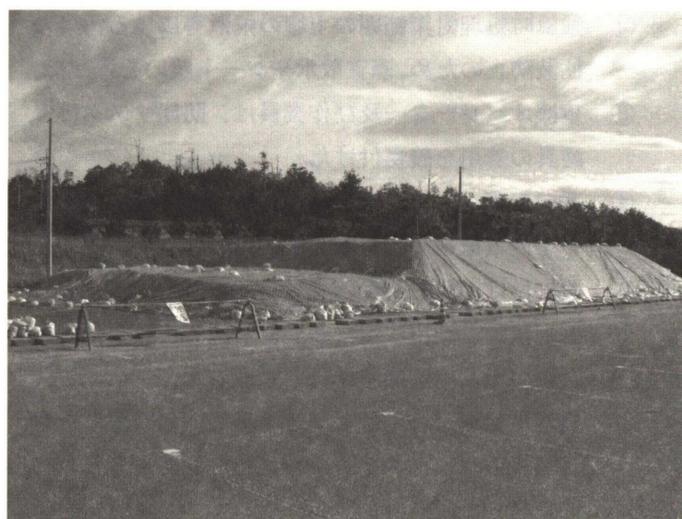
Fig. 11 不溶化処理土保管状況

仮置き場に保管した不溶化処理土は、埋め戻しに使用する前に再度、溶出試験 (公定法分析) を行い砒素の溶出が土壤溶出量基準以下であることを確認して搬出した。
