# 台湾における周辺環境に配慮した地下工事に関する急速施工

林 培元\* 田原 海\* 勅使河原達也\*\* 西原鉄馬\*\*\* 磯貝光章\*\*\*\* 渡辺則雄\*\*\*\*\*

## Report on rapid construction of substructure in Taiwan with the surroundings carefully considered

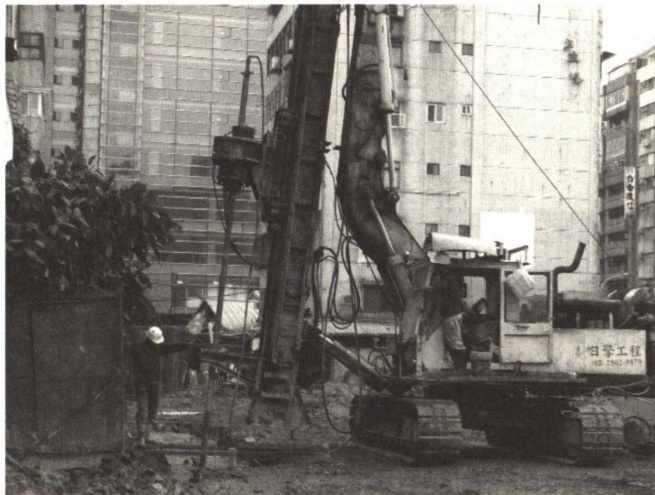
Photo1 マイクロパイル打設状況 (近景)

施工法は、スクリーオーガーで所定の角度に沿って予定深度まで掘削し、その後に、トレミー管を杭底まで差し込み、セメントミルクを注入、鉄筋を落し込むまでを、1つのサイクルとした。このサイクルをマイクロパイル3本飛ばしに連続施工した。

地中で地盤陥没防止の擁壁の役割を持たせる為、杭は、挿入角度 (0°、5°) で交互に緊密な柵状に連続施工された (Photo. 1, Fig. 4)。

前述の通り、敷地南面の隣地建物は敷地境界線に著しく近接している。連続地中壁の掘削中に隣地建物の接地圧による連続地中壁の表層部の溝壁ならびにガイドウォール背面地山の崩壊に伴う隣地建物の基礎の沈下、傾斜及び上部躯体構造の安全性に悪影響が出る事が予想された。その為、連続地中壁のRCガイドウォールの施工前に、南面の老朽化集合住宅と隣接する一面に、先行してマイクロパイルを施工した (Photo. 1、2)。

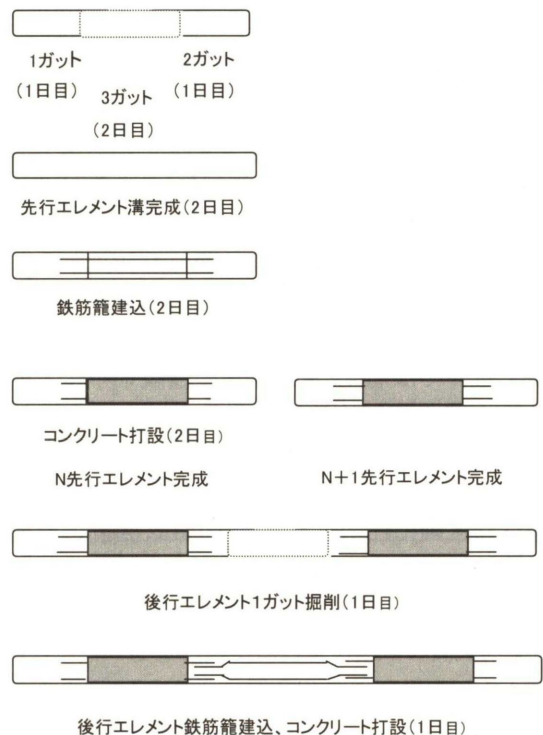
Fig. 5 一般部施工手順

連続地中壁の施工手順は、Fig. 5 の通りに、掘削は先行エレメントで1.5日、後行エレメントで1.0日として計画した。

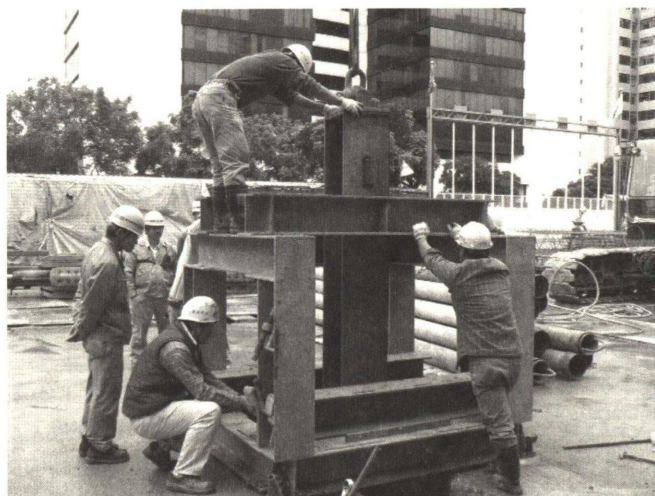
Photo. 4 構真柱建て込み状況

先行床を支持する構真柱は撤去作業をなくすことと SRC 柱としての効果を考慮して本設柱位置に施工した (Photo. 4)。

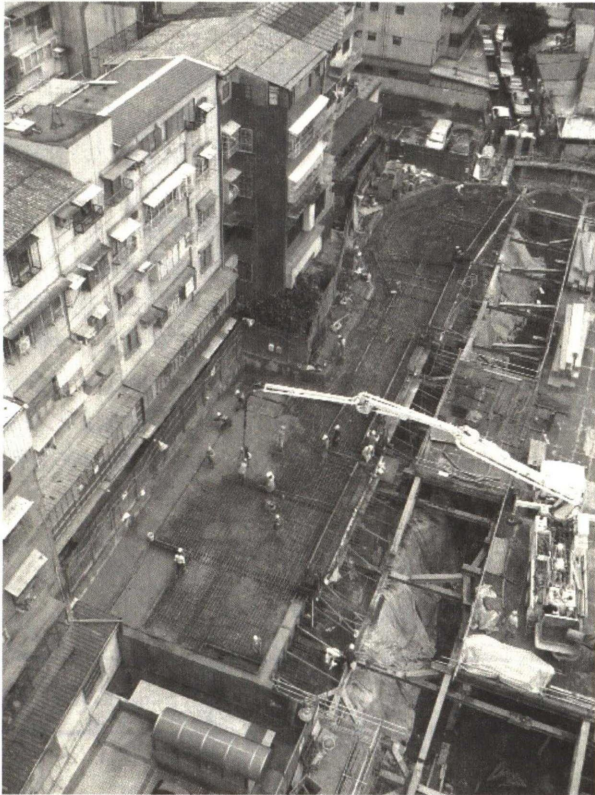
Photo. 5 先行床打設状況

スラブを先行打設 (Photo. 5) する事により、作業安全に大きく貢献した事は勿論だが、近隣住民にとっても掘削面をスラブが遮る形になり、景観上の不安感、工事の騒音そして粉塵による被害を極力減少できた。また、現場にとっては、作業員の貴重な休憩スペース出来、また街中の現場では貴重な資材の加工場と仮置場を確保でき、作業効率を上げる事に大きく役立った。

スラブを先行打設するために、約1ヶ月ほど費やしたが、隣地建物への影響の軽減、労務安全の向上、周辺環境環境問題の改善、そして工期短縮に大きく貢献した。

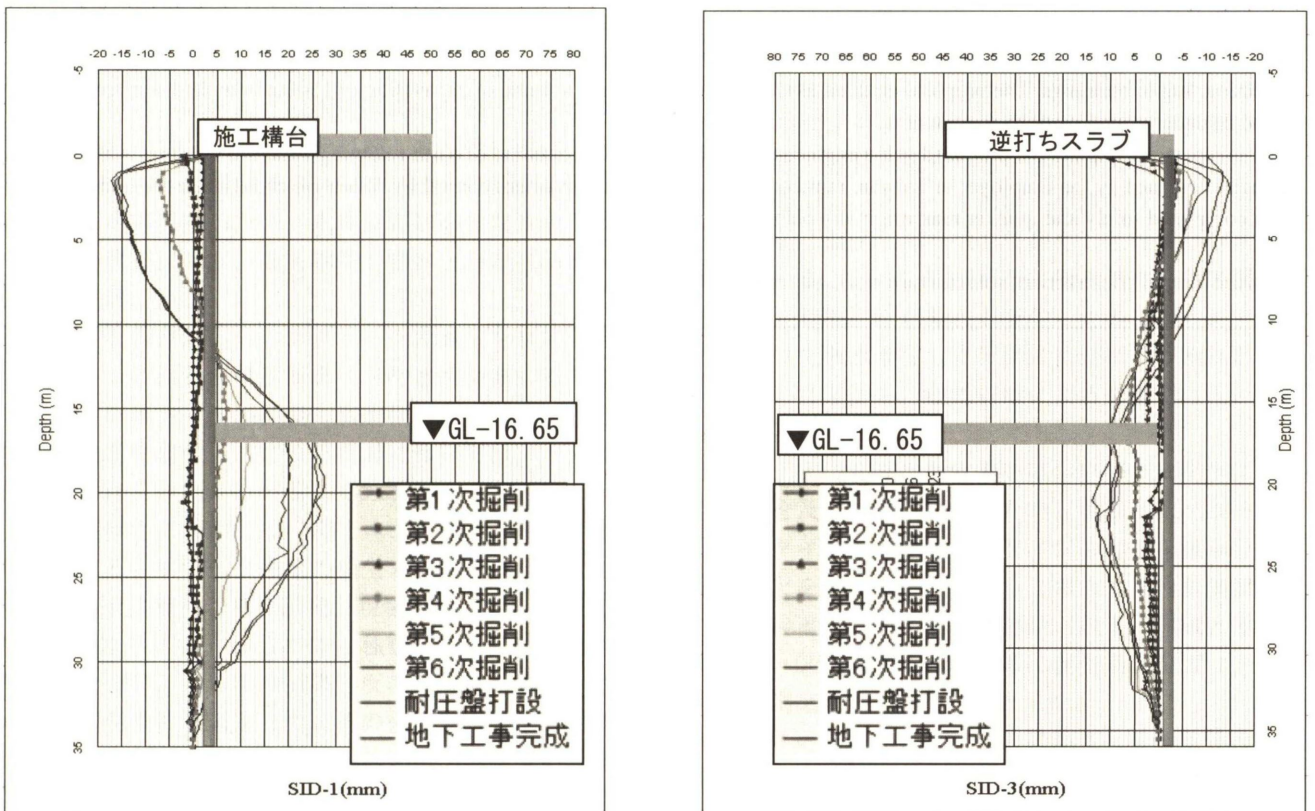
Fig. 8 連続地中壁の変位

連続地中壁周囲に4箇所 (SID1~SID4) に計測点を設置し、掘削工事開始より地下躯体打設完了まで計測を継続したが、何れの地点においても管理目標値を大きく下回った (Fig. 8)。特に、6次掘削、5段切梁と南側1Fスラブの先行打設による連続地中壁の頭頂部の変位抑制から分析し、最大変移量3.78cmを許容限度とし、以後の安全管理基準とした。
