# 覆工コンクリートの品質確保への取り組み

大谷トンネルⅡ期線工事の施工を行うにあたり、隣接し、供用開始している大谷トンネルⅠ期線のトンネル覆工に多数のひび割れが発生しているのが発見された。ひび割れの原因は、調査の結果、コンクリートの中性化、地山中の粘土鉱物による膨張圧、芸予地震の影響によるものとされているが、実際の主要因は明確にできていなかった。本報文は、同様の環境下での施工であるⅡ期線トンネルにおける覆工コンクリートの品質確保の取り組みについて、材料選定、配合変更、施工設備、打込み方法および養生の面から検討した事項について述べるものである。

工事名称：H15-17年度大谷トンネル工事

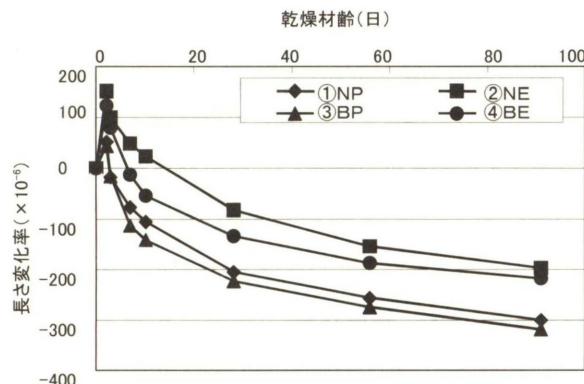
Fig. 2 拘束膨張試験体の長さ変化率

拘束膨張試験体の長さ変化試験結果を Fig. 2 に示す。乾燥収縮率は NE (普通ポルト+膨張材) < BE (高炉B+膨張材) < NP (普通ポルト) < BP (高炉B) の順になっており、膨張材を混和することにより乾燥収縮率は 32~34% 低減している。また高炉セメントB種は普通ポルトランドセメントに比べて乾燥収縮率が 6~10% 増加している。

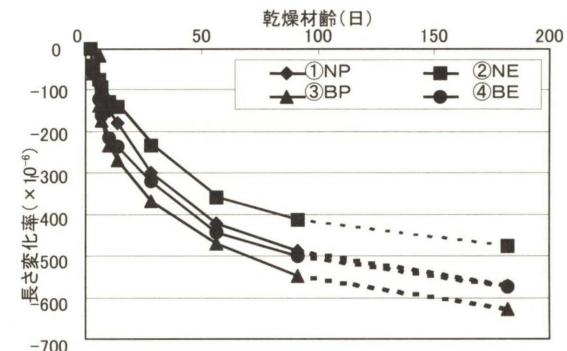
Fig. 3 膨張試験体の長さ変化率  
(点線は回帰式による予測値)

試験体の長さ変化試験結果を Fig. 3 に示す。乾燥収縮率は NE (普通ポルト+膨張材) < NP (普通ポルト) < BE (高炉B+膨張材) < BP (高炉B) の順になっており、膨張材を混和することにより乾燥収縮率は、普通ポルトで 16%，高炉Bで 9% 低減している。また高炉セメントB種は普通ポルトランドセメントに比べて乾燥収縮率が膨張材無しで 12%、

膨張材有りで 21% 増加している。拘束膨張試験の方が膨張材の乾燥収縮率低減効果が大きくなっているのは、拘束棒により圧縮応力が効果的に導入されていることによるものと考えられる。また無拘束試験体では高炉Bと普通ポルトの乾燥収縮率の差（普通ポルト < 高炉B）が大きくなっている。

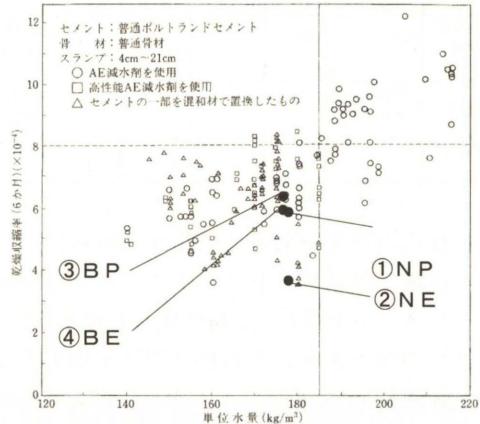
Fig. 4 膨張試験体の長さ変化率<sup>1)</sup>

Fig. 4 には材齢 6 ヶ月の乾燥収縮率を回帰式により予測した値を過去の試験結果に当てはめたものに示す。この結果によれば本工事で使用を予定しているコンクリートの乾燥収縮率は比較的小さい範囲に位置している。

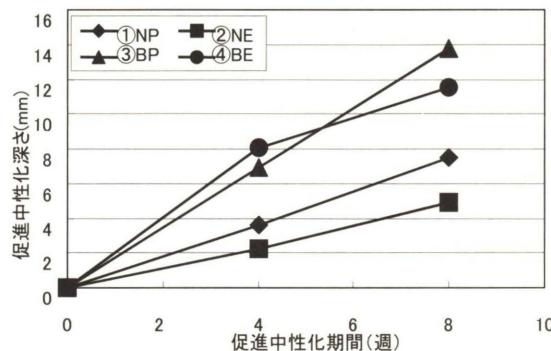
Fig. 5 促進中性化深さ

コンクリートの促進中性化試験結果を Fig. 5 に示す。中性化深さは NE (普通ポルト+膨張材) < NP (普通ポルト) < BE (高炉B+膨張材) < BP (高炉B) の順になっており、高炉セメントB種は普通ポルトランドセメントに比べて促進中性化深さが膨張材無しで 84%，膨張材有りで 135% 増加している。また膨張材を混和することにより促進中性化深さは、普通ポルトで 35%，高炉Bで 17% 低減している。膨張材の混和により促進中性化深さが減少しているのは、膨張効果によりコンクリートの組織が緻密化したことによるものと考えられる。

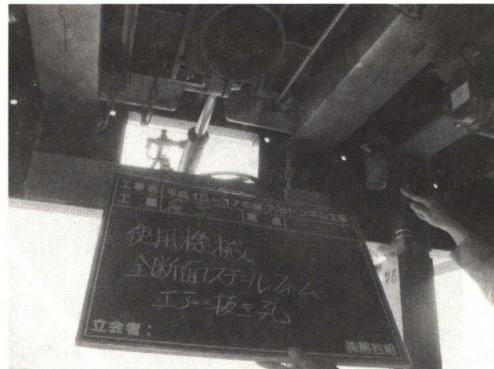
photo. 1 エアーバルブ

No	設備名	不具合防止目的	効 果	備 考
1	エアー抜き孔	背面空洞 空隙	ラップ側のエアー、 余剰水、モルタル分等の漏出で、その部分の充填を確認し、 背面空洞、空隙の発生を防止する。	photo.1 参照
2	ブリーディング水除去設備	背面空洞 空隙 ブリーディング水処理不良	妻部に網目状の型枠をセットし、することによりコンクリートのろやブリーディング水を除去し、空隙防止、品質確保を行う 妻部の大きな凹凸をなくす構造としている。	photo.2 参照
3	型枠バイプレーター(壁付)	背面空洞 空隙 締固め不良	吹上げ口付近に設置し締固めを行い、スムーズなコンクリート打設を行うとともに、エア溜りを極小化させ、背面空洞、空隙の発生を防止する。	photo.3 参照
4	棒状バイプレーター伸縮装置(6台)	締固め不良	棒状バイプレーターを伸縮させ、天端部の締固めを行い、品質を確保する。	photo.4 参照
5	配管切替え装置(4P)	コールドジョイント	コンクリート配管の切換が迅速に行うことができ、コンクリート打継部のコールドジョイントの発生を防止する。	photo.5 参照
6	樹脂コーティング	コンクリート表面の品質確保	樹脂製加工により、平滑面に優れた鋸・シミ・ムラのない光沢のある仕上がり面を得られる。	photo.6 参照
