供用中の滑走路直下における液状化対策工法の施工

羽田空港は、年間旅客利用者数6,300万人を超える我が国最大の規模を誇る拠点空港である。本工事は、航空機が毎日何度も、繰り返して離発着する滑走路や誘導路が大地震により液状化してその機能を損なうことを防止するため、既設滑走路地盤を航空機の運航に支障のないよう地盤改良により耐震補強するものである。本文は、施工実績が少なく、技術的に施工方法が確立されていない工法の採用に当たり、不測の事態を事前に想定し、様々な問題点への対策を実施した結果について報告するものである。

工事件名: 東京国際空港A滑走路外地盤改良工事
 工事場所: 東京都大田区羽田空港東京国際空港内A滑走路およびA3S誘導路

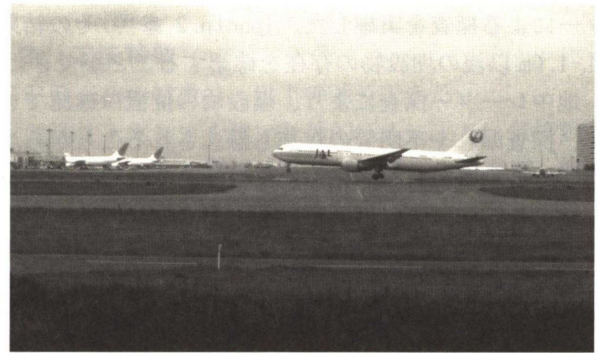
photo.1 今回施工箇所

羽田空港は、A・B・Cの3本の滑走路を有する。このうち、B滑走路およびA滑走路西側平行誘導路は既に耐震補強整備がされている。本工事は、震災時にも東側ターミナルエプロンまでの区間を航空機が運航できるよう耐震補強整備するもののうち、現在供用中であるA滑走路交差部直下を航空機の運航が休止している深夜間に施工するものである (Fig.1 参照)。今回の施工は、航空機が繰り返しタッチダウンする極めて重要な施工箇所であった。(photo.1 参照)

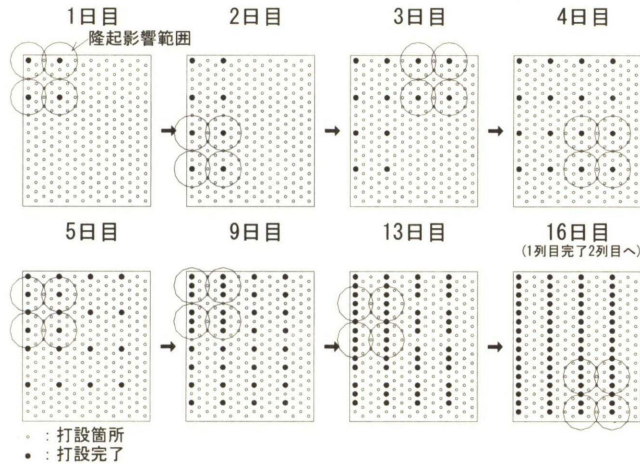
Fig. 8 CPG工打設順序図

所定の注入量を施工できない場合があった。そこで、施工範囲を4ブロックに分割するローテーション施工を実施し、近接する改良杭を連続して施工しないよう工夫した(Fig.8 参照)。その結果、注入圧力は低下し、ある程度の地盤隆起は発生したものの所定の滑走路勾配を維持した。また、注入量は、計画比 97.1%、設計比 98.6%の注入率を確保した。

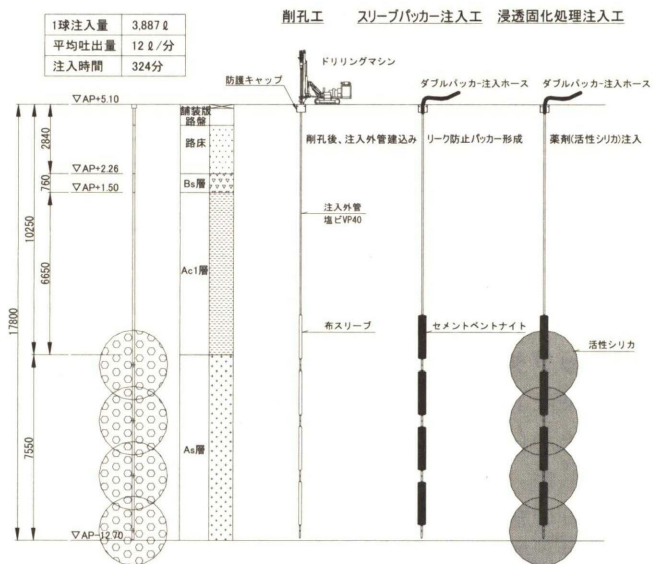
Fig. 9 浸透固化処理工断面図

工事内容：工事延長 L=32 m
 工事幅員 B=30~40 m
 施工深度 H=17.80~20.00 m
 浸透固化処理工 φ2,800 167本 @2,250
 総注入量 1,255m³，該当球数 412球

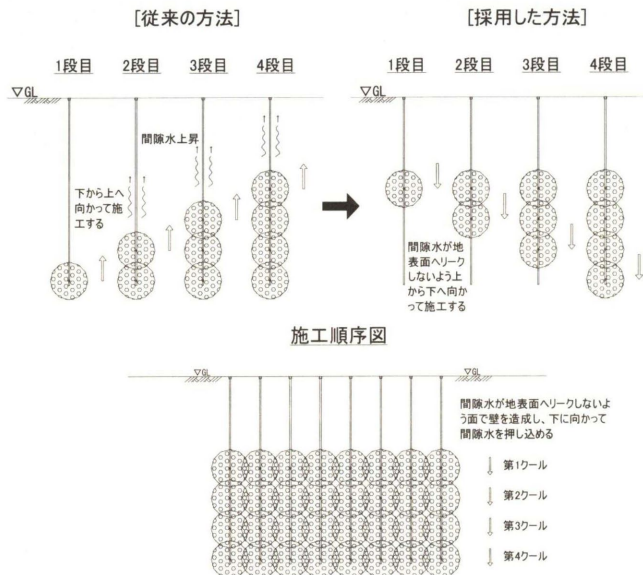
Fig. 10 施工順序図

従来は下から上へ向かって注入する方法であるが、今回、上から下へ向かって注入する方法(トップダウン)を採用した。また、平面的には、施工箇所が集中しないよう毎日の施工箇所を分散させるよう工夫した。その結果、地表面に間隙水がリークすることなく間隙水を地中に分散させて封じ込めることができた(Fig. 10 参照)。

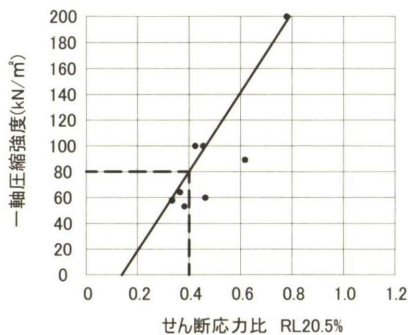
Fig. 15 原位置での一軸圧縮強度とせん断強度比の関係

改良強度は、地震応答解析より得られる最大せん断応力と平均有効上載圧から液状化対象層の最大せん断応力比を算出する。そして、Fig. 15 に示す原位置での一軸圧縮強度とせん断強度比の関係から、液状化安全率 FL が 1.0 以上となる改良強度として設定する。As 層では、最大せん断応力比 L max が 0.40 であり、改良強度は液状化安全率 FL が 1.0 以上 (FL = R max / L max) となる液状化強度比 R max = 0.40 を満たす 80kN/m² と設定する。
