金沢市市街地再開発事業に伴う歴史的建築物改修工事 施工報告（その 2. 免震化工事）

The construction report of repair work of the historic building, at the Kanazawa city urban redevelopment project (Part2 Seismic isolated construction work)

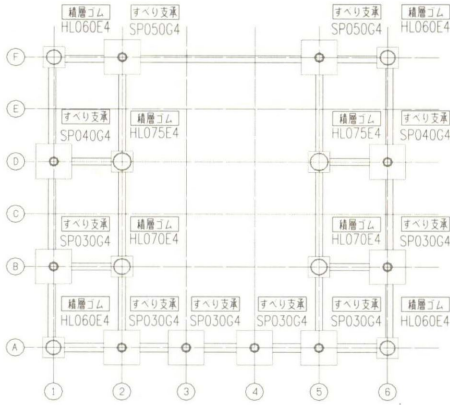
Fig. 1 免震装置配置計画図

免震装置は、高減衰積層ゴム支承 8 台と、弾性すべり支承 10 台を配置した計画となっている。高減衰積層ゴム支承は、柱軸力が大きい中央の吹抜部柱 4 本と、外部角の壁柱 4 台にバランスよく配置している。各種支承の径については、それぞれ計算上軸力の大きい部分の支承径を大きく設定し、建物の荷重を免震部材に移行させるジャッキダウン作業の際、変形量が極端に変わらないように考慮されている。また、全体的に弾性すべり支承を多く

設けたのは、地震時、周期を長く保持して、水平変形量を無理に抑えることはせずに、免震周期を長くさせて、保存建物に荷重が作用しないように配慮した。

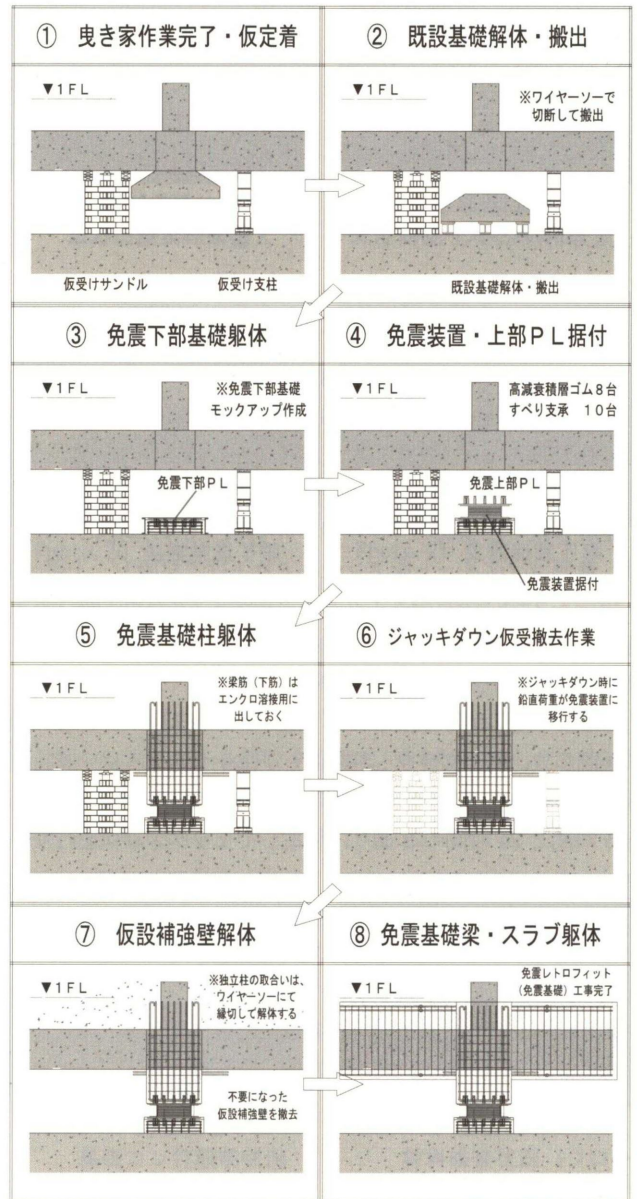
Fig. 2 免震レトロフィット工事手順

免震レトロフィット工事手順を Fig. 2 に示す。

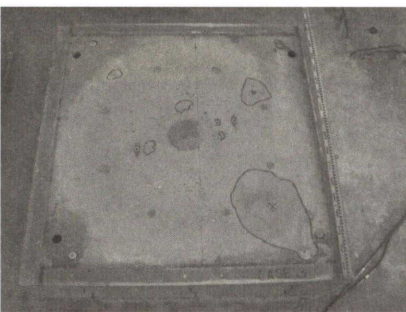
Photo. 15 CASE-3
出来形検査

モックアップ3CASEの結果、全てのCASEにおいて社内基準である充填率95%以上であることが確認できた。当現場は、基礎下での狭所に於ける打設作業下で、2工程を要する『グラウト流し込み工法』は施工手間が大幅に増えてコストアップとなるため、今回工事では、1工程の施工で打設する『高流動コンクリート工法』を採用した。

※角の大きな気泡は型枠の穴からグラウトが流出したのでカウントしていない
