# トンネル坑口部急崖斜面の対策工と 3Dレーザ計測を用いた調査の設計・施工への展開

所原トンネル東坑口の岩盤斜面は急崖を形成しているため、事前の対策工として不安定岩塊の締付け効果を期待したアンカー工と吹付のり砕工が計画されていた。しかし、トンネル掘削の影響による岩盤斜面の不安定化に伴う落石や岩盤すべり状の変状が生ずる可能性が懸念されていた。そのため、本工事では伐採後の露出した岩盤斜面において3Dレーザ計測を利用した追加調査を行い、事前の対策工の妥当性を検証した。また調査結果をもとに岩塊除去によるのり面形状の変更やアンカー工の再検討を行い施工に反映させた。

## **The countermeasures construction for rapid cliff slope in tunnel entrance and the development to design and construction of investigation that uses 3D laser scanner measurement**

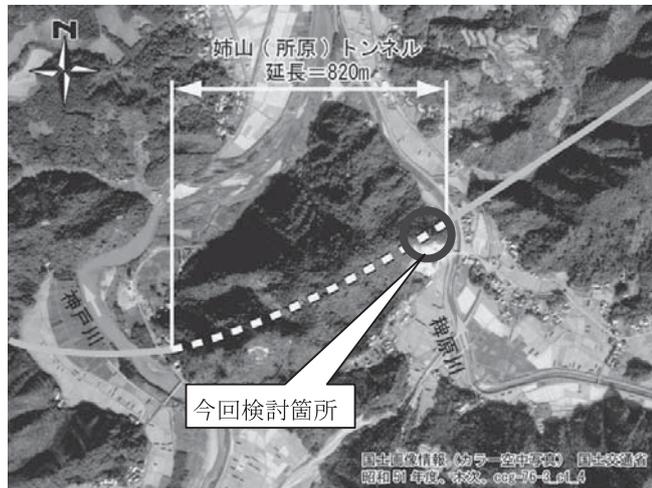
Photo.1 工事位置空中写真

トンネル線形付近は、神戸川とその支流の稗原川に挟まれた円錐状をした山体であり、山体斜面は全体に急峻となることで、所々に急崖がみられる。トンネルは、この山体の中央よりやや南側を東北東-西南西方向に貫く(Photo.1)。

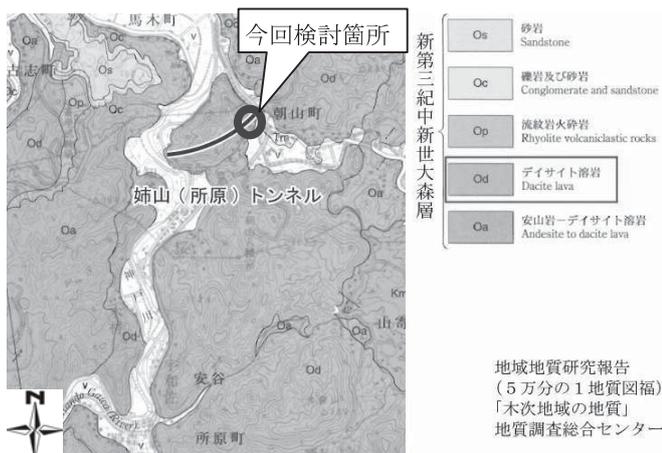
Fig.2 姉山(所原)トンネル周辺の地質図

このうち、本トンネルに出現する地質は、石英安山岩溶岩である(Fig.2)。当地の石英安山岩は、全体に多孔質で発泡跡が認められる塊状岩盤(中硬岩)である。新鮮部は暗灰～灰色を呈しており、風化が進むと褐灰～灰白色となる。

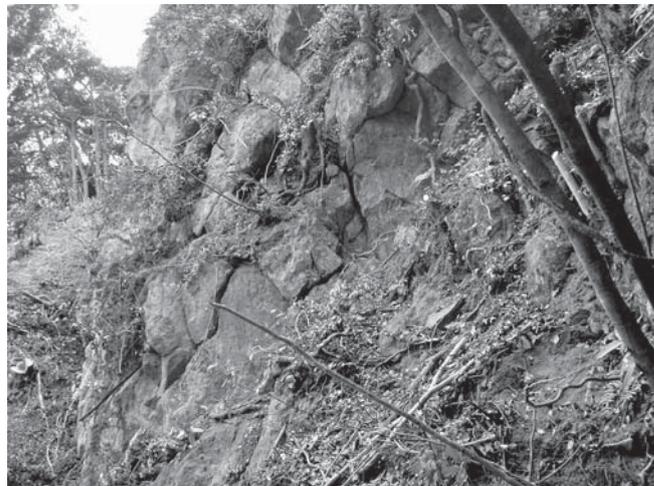
Photo.2 開口亀裂を伴う岩盤の状況

石英安山岩には、開口亀裂が発達しブロック状に浮石となるものが多くみられる(Photo.2)。この成因は、溶岩質の石英安山岩の初生的な不連続面(冷却節理など)が応力解放に伴い、開口したものと推測される。

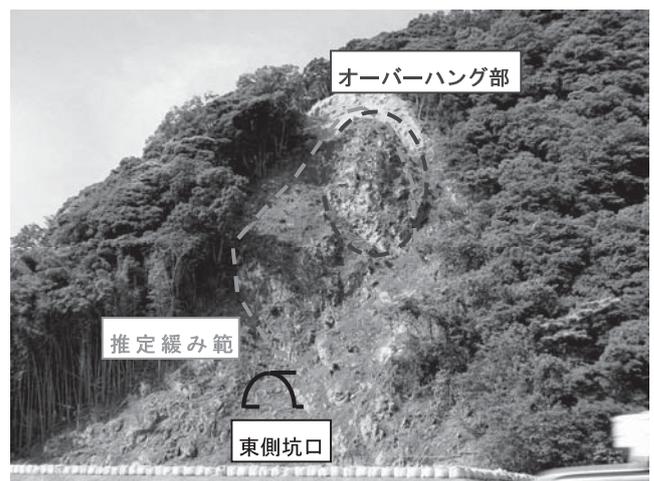
Photo.3 東側坑口の岩盤状況

一方、施工時には、限られた事前調査に基づいて計画された対策工に対して、伐採により露出した岩盤斜面(Photo.3)での追加調査を実施して、より詳細な岩盤面の形状を把握し、事前に計画されたのり面防護工の妥当性の検証を行うこととした。

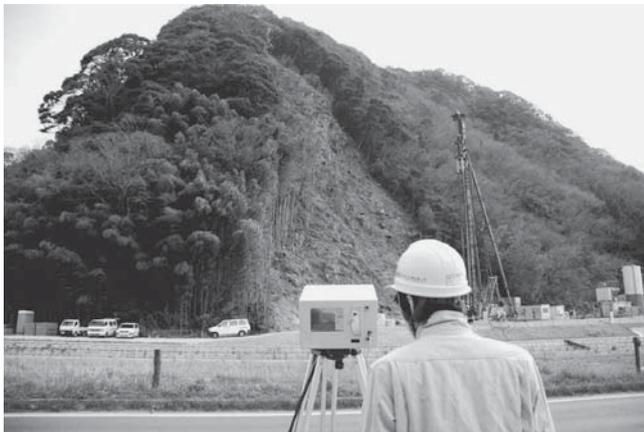
Photo. 4 3Dレーザ計測状況

3Dレーザ計測器は、レーザ光により遠隔から非接触で対象物の3次元座標を求められる機器であり、急崖部でも安全に大量の計測データを取得することができる。今回は、中長距離計測が可能な機器 (Optech, ILRIS-3D) を用い、対象斜面の対岸の道路より計測した (Photo. 4)。Table 2 に 3Dレーザ計測器の仕様を示す。

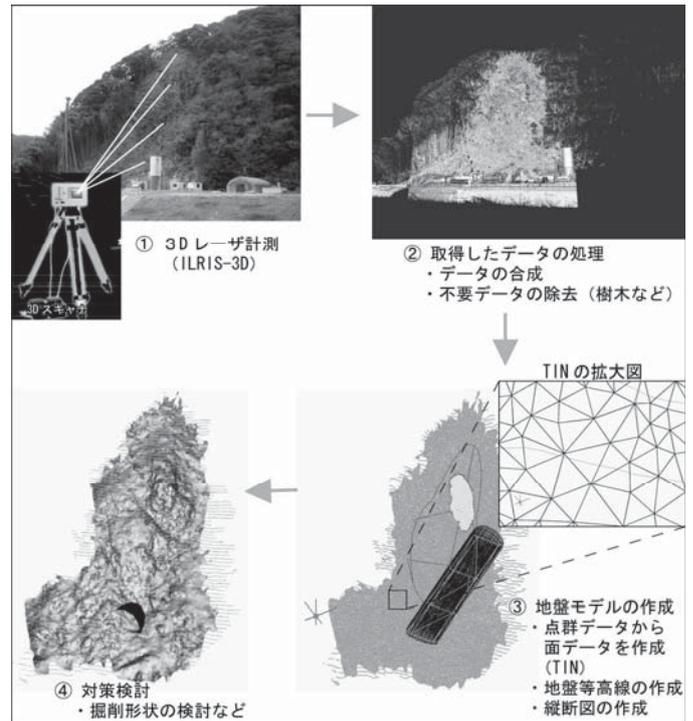
Fig. 3 3Dレーザ計測のデータ処理のフロー

3Dレーザ計測により得られたデータは、Fig.3 に示すフローにて処理を行った。

取得した計測データを基に、Fig. 3 に示した手順により、当該斜面の3Dモデルを作成した (Fig. 4)。

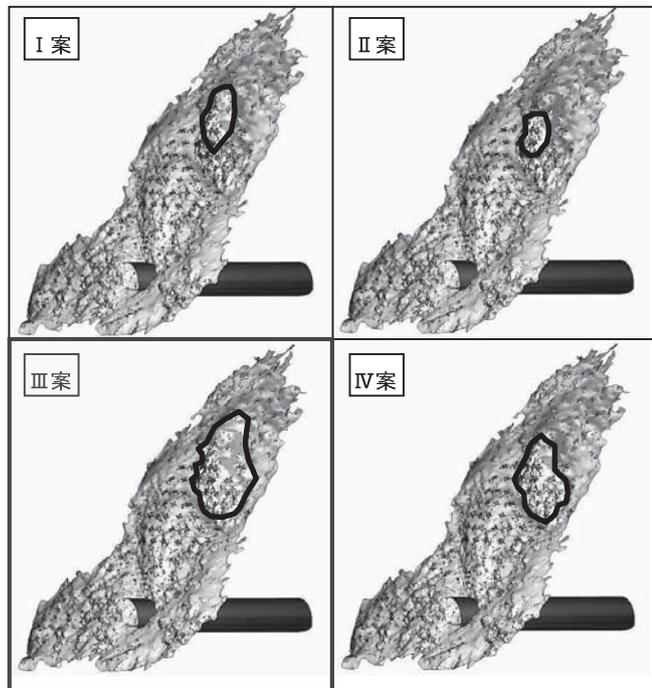
Fig. 5 オーバーハング部掘削除去案 (太線が除去部)

この作成した3Dモデルを基に、オーバーハング部の掘削除去範囲の検討を行った。3Dモデルにより把握された形状や地質構造を勘案し、4つの掘削範囲案を作成

した (Fig. 5, Table 3). 比較検討の結果, 掘削除去範囲は除去する岩塊量は大きくなるものの, 恒久対策としての機能を最優先に考え, 斜面の平均的な勾配に近く, 最も安定性が高いと評価されたⅢ案を採用した.

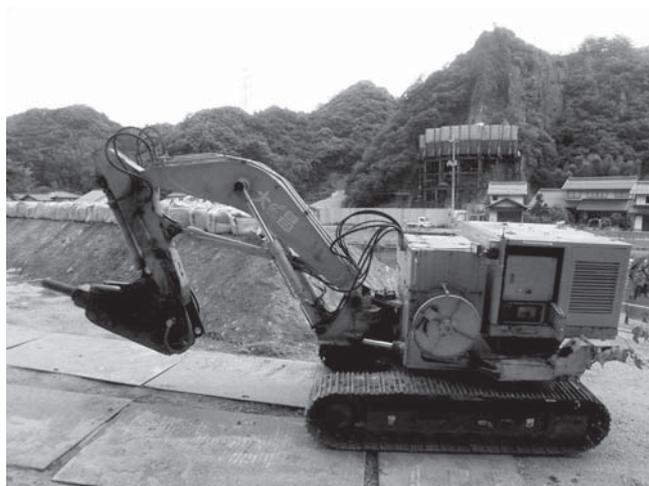
Photo. 5 高所岩盤掘削機

岩塊除去工は, 800kg 級ブレイカを装着した専用機械 (高所岩盤掘削機, Photo. 5) を斜面上方の樹木をアンカーとしてワイヤーで固定し, ラジコンによる遠隔操作にてウィンチを使って前後左右移動しながらオーバーハング部の岩盤掘削を行うものである.

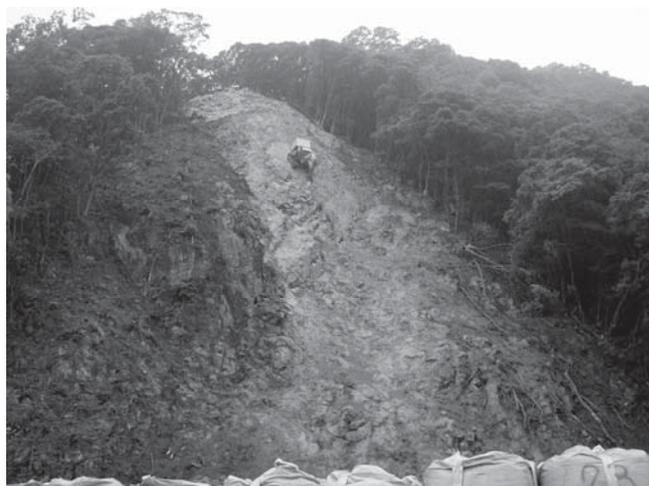
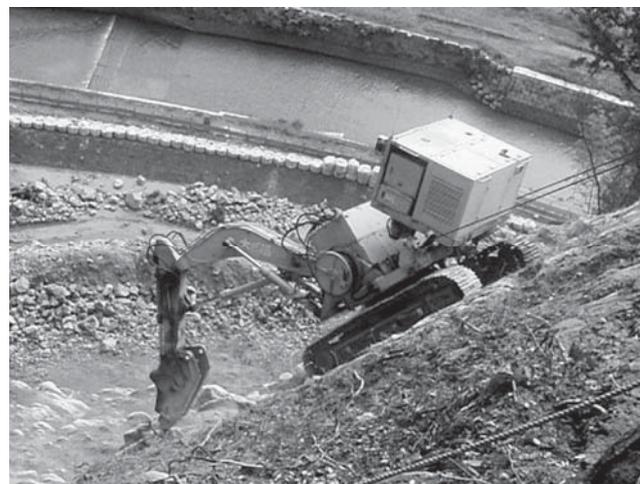
Photo.6 および Photo.7 に除去状況写真を示す. 除去岩塊は, 斜面前方に土堤と大型土のうによって設けたポケット部分に落下させ, 飛散防止に努めた.

Photo. 6 オーバーハング部の掘削状況 (遠景)

Photo. 7 オーバーハング部の掘削状況 (近景)

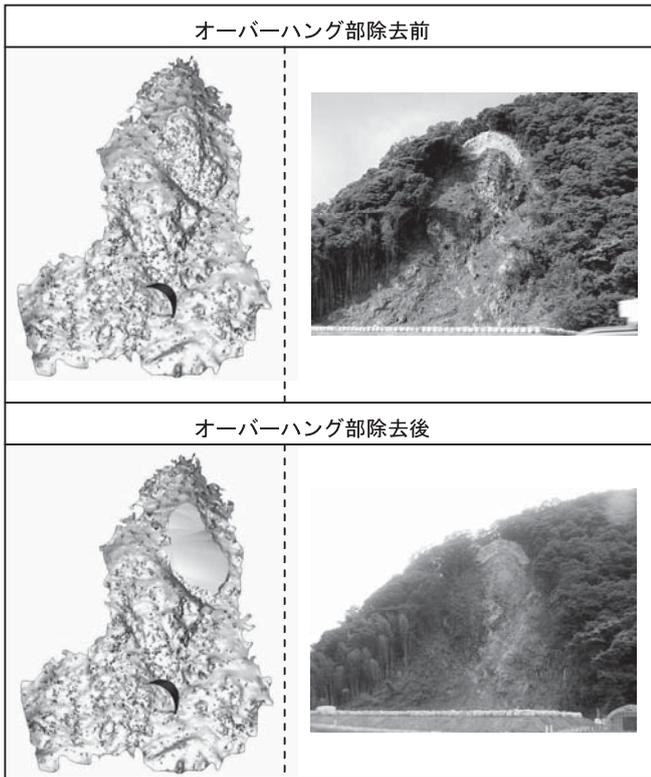
Fig. 6 オーバーハング部の掘削前後の比較  
(図中の丸が掘削除去部)

Fig.6 に掘削前後の斜面形状について比較したものを示す. 概ね当初の計画通りの形状に掘削することができ, 除去部の 810m<sup>3</sup> について実質 27 日で掘削を完了させた.

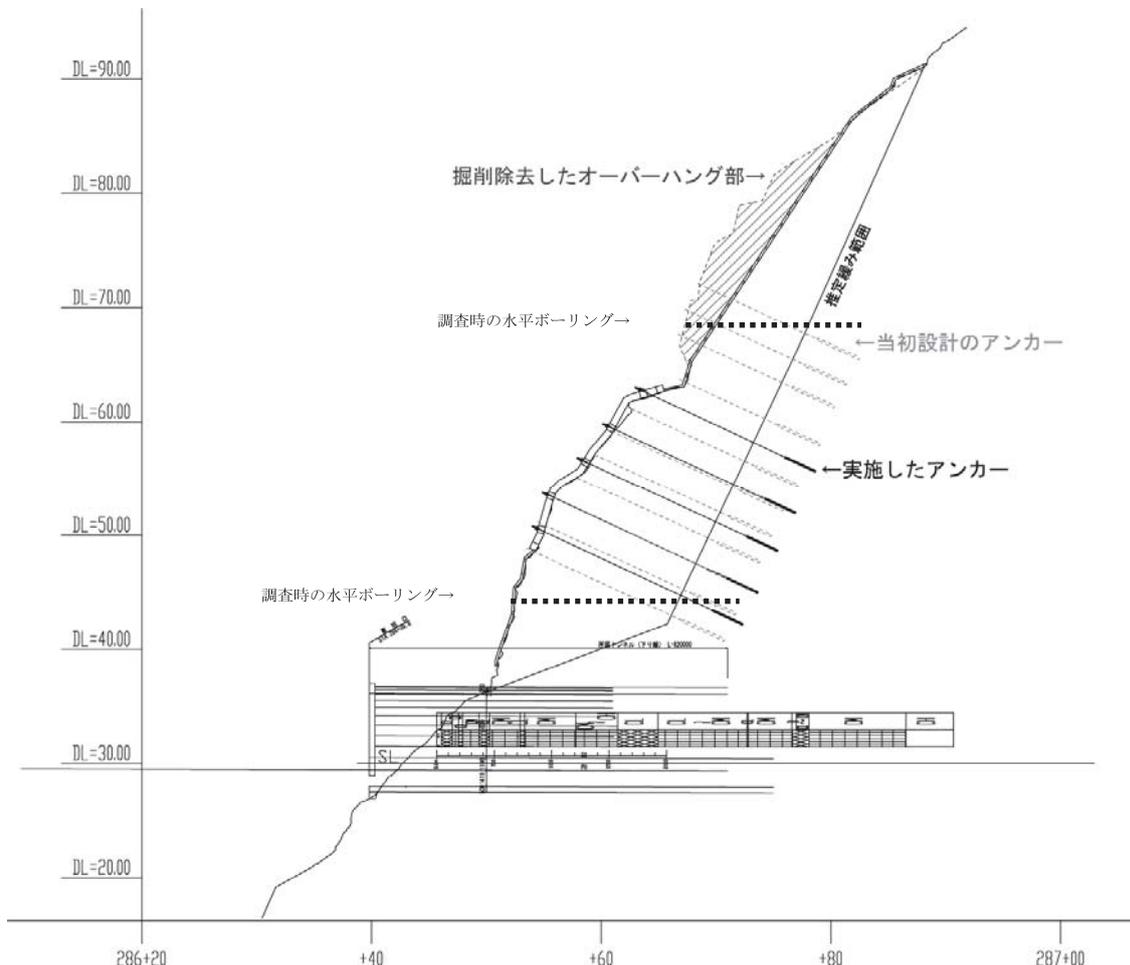
Fig. 7 のり面对策工の比較 (当初設計および実施)

アンカー工の規模や配置については、3D レーザー計測結果をもとにオーバーハング部を除去した断面により再検討を行った。アンカー工の配置にあたっては、開口亀裂や多くの潜在亀裂を有する当該斜面の特性を考慮し、設計アンカー力を **300kN** 程度に抑えることで過大なアンカー力を避けるとともに、設置間隔を当初計画より密にすることで(2~3m)面的な抑止効果を図った (Fig. 7)。なお、オーバーハング部を掘削除去した結果、必要抑止力は掘削除去前と比較して **20%以下**に低減した (Table 4)。

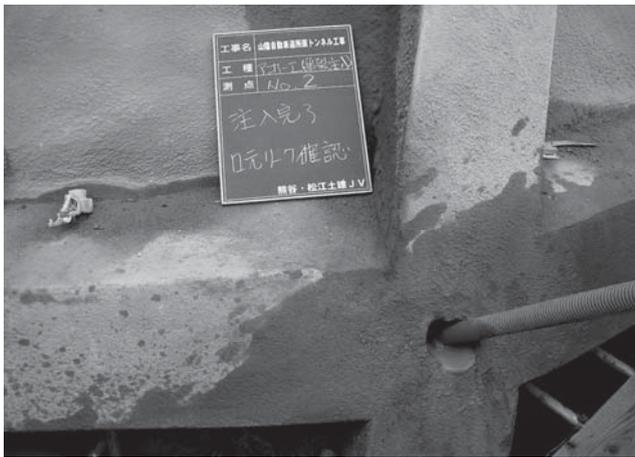
Photo. 8 セメントミルク充填状況

また、アンカー工の施工では、削孔時に岩盤内へのセメントミルク充填(無圧)を行い、可能な範囲における潜在亀裂の閉塞を図った (Photo. 8)。

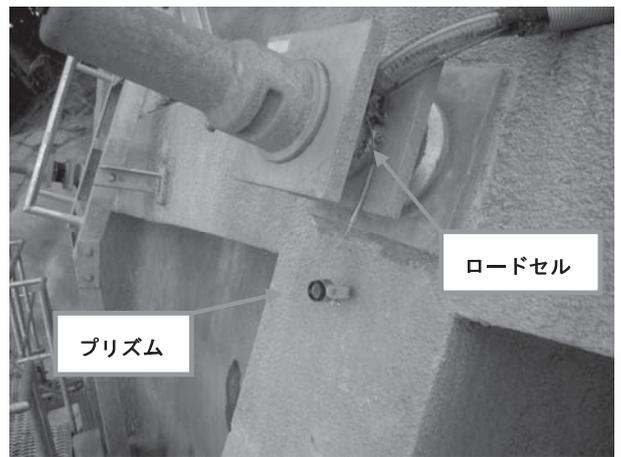
Photo. 9 動態観測計測機器設置状況

トンネル掘削時における東側坑口斜面の管理は、のり面変位測定とアンカー荷重測定を主体とした動態観測に基づいて行った。変位測定はのり面にプリズム（11箇所）を取り付け、トータルステーションで測定を行った（Fig. 8, Photo. 9）。一方、アンカー荷重測定はアンカー最下段に設置した2基のロードセルをPCに接続し、荷重値が初期荷重の±50%を超過した場合には、のり面に設置した回転灯が点灯するとともに即座に携帯電話に異常値発生メールが送信され、迅速に関係者に報告できる体制を整えた（Fig. 9）（Table 5）（Table 6）。

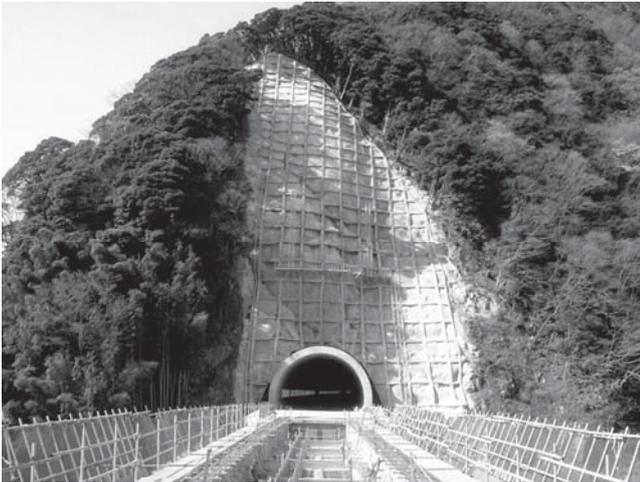
Photo. 10 のり面对策工全景

本工事では、不安定岩塊を有するトンネル坑口部の斜面对策において、3D レーザー計測を利用した詳細な調査結果をもとに当初設計の対策工の妥当性を検証した。また、より効果的な対策工を検討し、岩塊除去などより恒久的に安定性の高いのり面对策工を設計・施工した。これらの対策により、対象斜面を特に変状させることなく、坑口部のトンネル施工を終えることができた (Photo. 10)。
