『裕次郎寺』の建立から解体まで なぜ、突然、国立競技場にここまでのものが・・・

平成21年7月5日の故石原裕次郎23回忌法要に使用される『裕次郎寺』を、国立競技場の中に3日半で建立し、法要後、2日半で解体撤去をおこなった。

工事名称：Iプロジェクト（裕次郎寺建立プロジェクト）

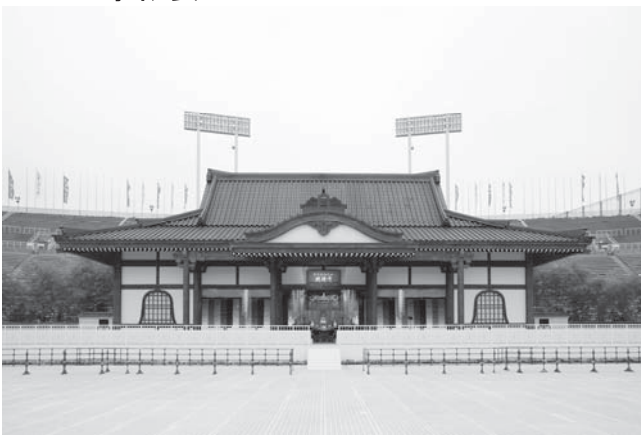
Photo. 1 『裕次郎寺』外観全景

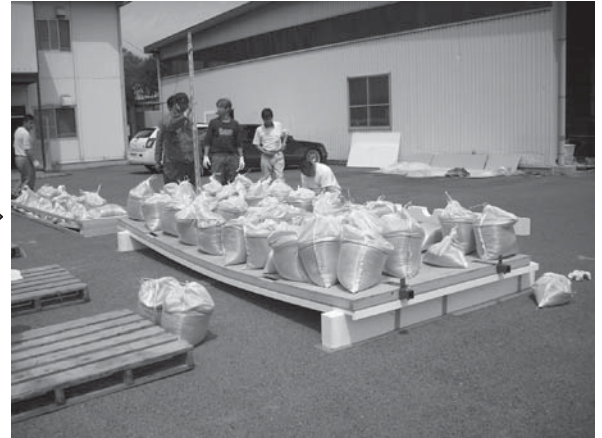
Photo. 4 同左・実施状況

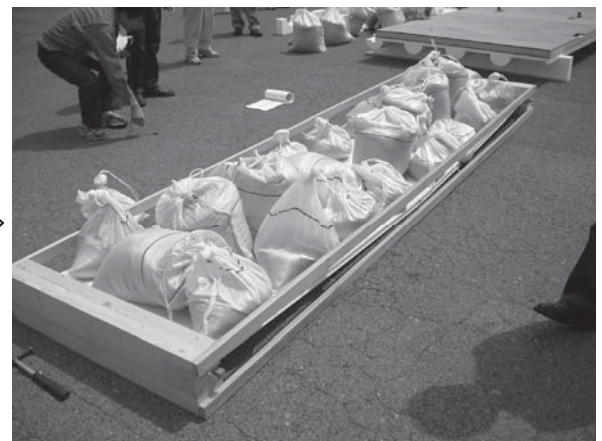
Photo. 5 同左・実施状況

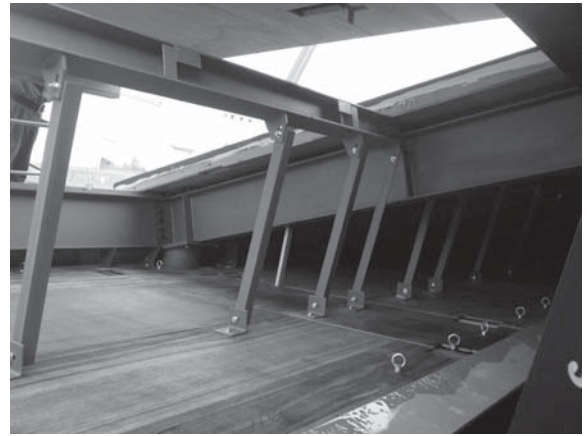
Photo. 6 屋根・軒先パネル取付け状況

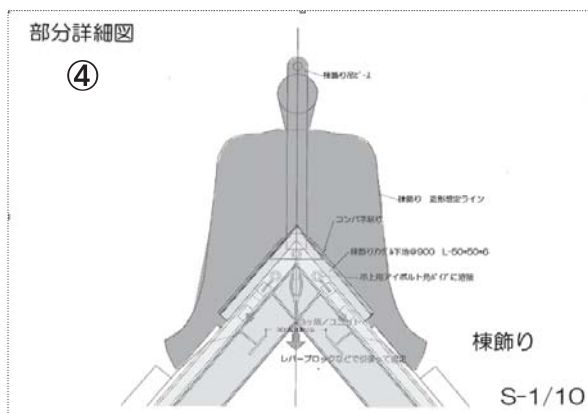
Fig. 10 部分詳細図・棟飾り部分

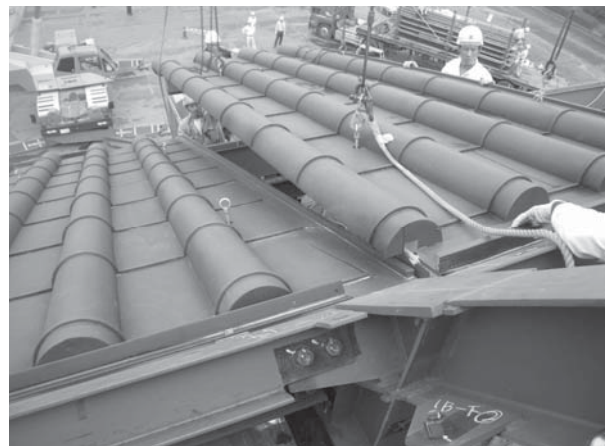
Photo. 11 ジョイント部・施工状況

丸瓦部分と隣接した平瓦部分の立ち上がりを噛み合わせた「オープンジョイント」をつくり、止水処理を施した。

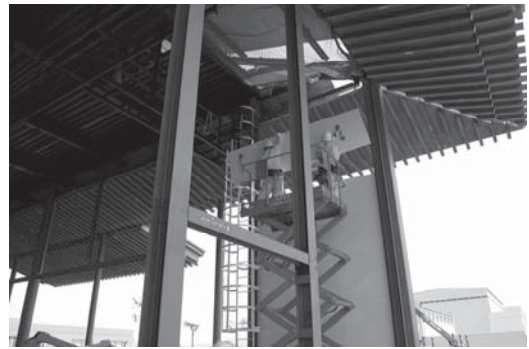
Photo. 13 壁パネル・施工状況

万年塀の要領で柱間に差し込むだけなので高所作業車と人力による作業となり、揚重機が不要となった。そのため「工程のクリティカルパス」から除外でき、工程的に非常に有効であった。また、見事に「漆喰風の壁」が表現できた。Fig. 13, Photo. 13~14 参照。

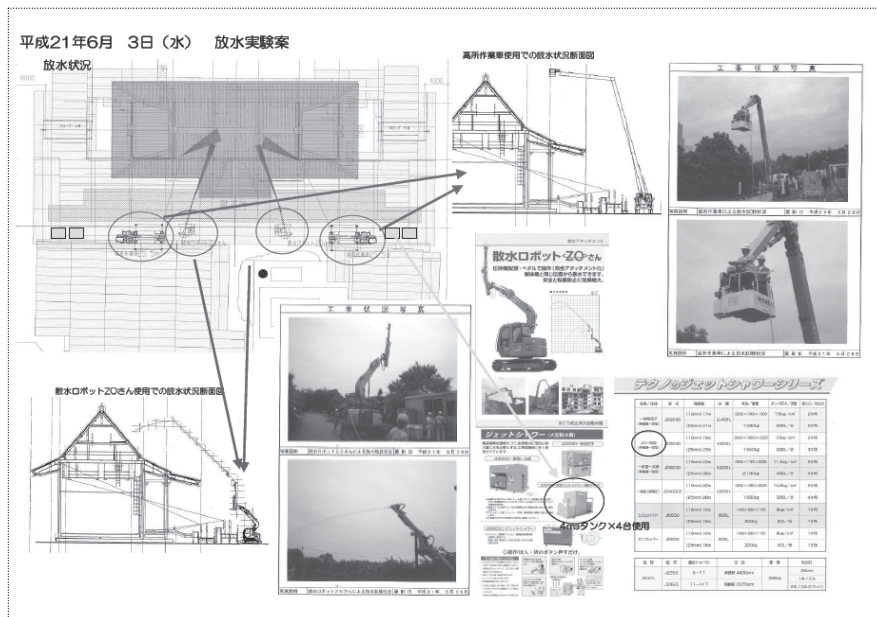
Fig. 15 放水テスト要領

平成 21 年 6 月 3 日 一次施工完了後、施工方針通りオープンジョイントでその 90% の止水が果たして出来ているかの確認と、残り 10% の実態を探る為の放水テストを行った。Fig. 15, Photo. 18 参照。

このことにより、更なる改良が必要な部分も抽出ができ、つくばでの試験施工（二次施工）と国立競技場での本施工に活かされることとなった。

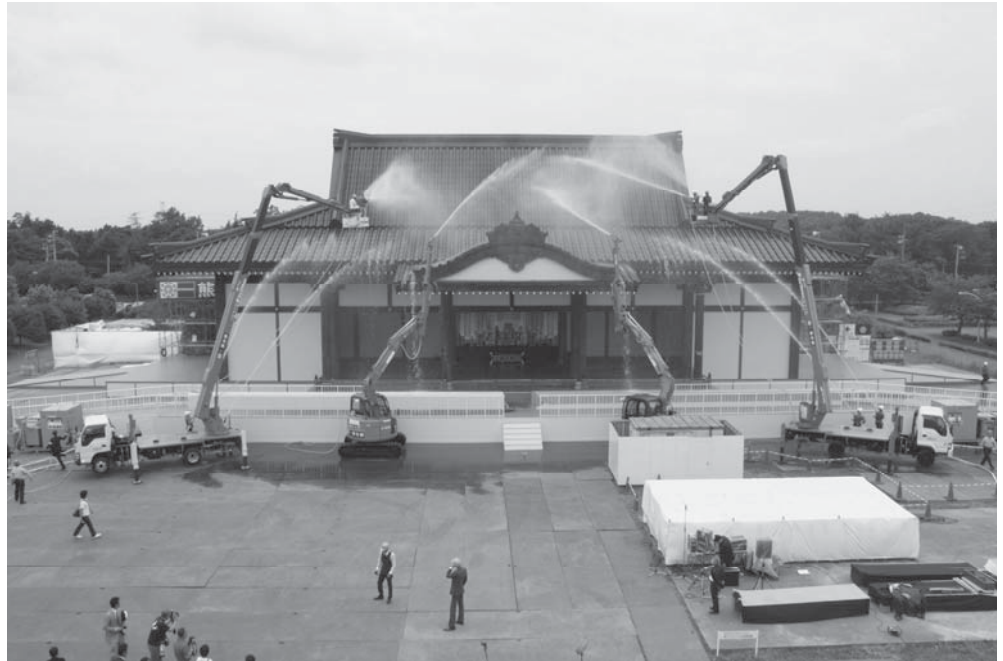
Photo. 18 放水テスト実施状況

当日は各メディアを大々的に集め、10分間に20tもの水を10本のホースにて放水するという、マスコミへのお披露目イベント的なものとなってしまったが、漏水は一切なく当社の技術力の高さが立証された。

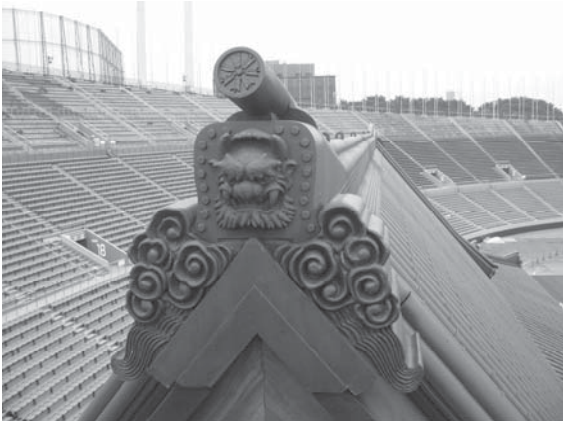
Photo. 35 軒棟鬼瓦

寺を守り、参拝者を睥睨する迫力のある鬼瓦とするために、目線・顔の角度を計算し、表情も多少総持寺のものよりも険しくした。

大軒棟（妻側）の表情は「阿」の形とし、その他は「吽」の表情とした。これは総持寺太祖堂を踏襲している。（FRP製）

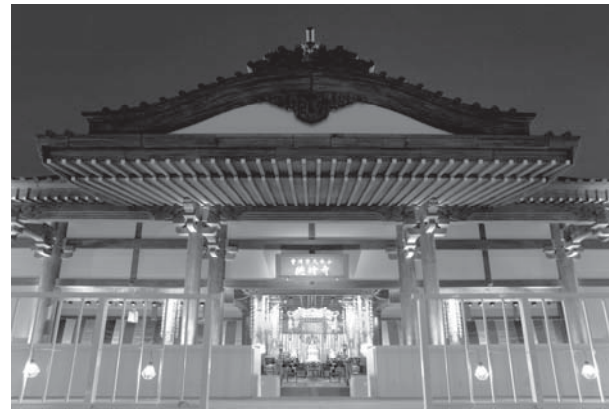
Photo. 33 正面唐破風屋根

本来、唐破風部分は曲面天井となり、塞ぎ板は発生しないが、鉄骨下地を隠す必要もあったため、妻部分に習い漆喰風の壁を設け、懸魚を大きくすることで違和感を取り去った。

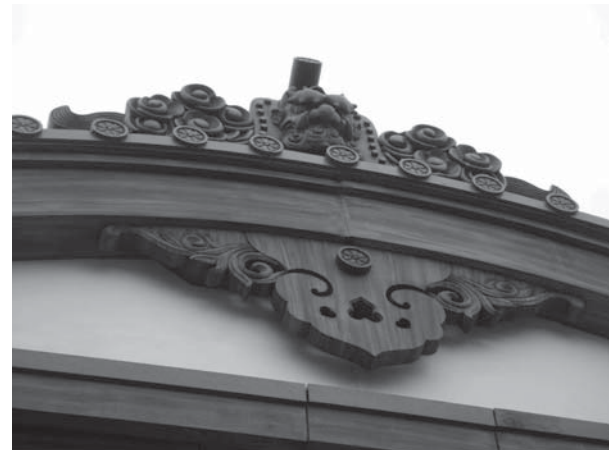
Photo. 34 唐破風 懸魚

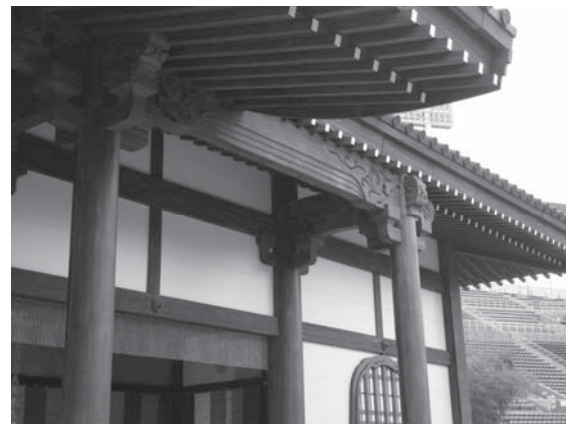
Photo. 36 虹梁と鼻木

また、斗栱と虹梁にもあくまでも力（重量）の流れを感じさせる工夫を施した。

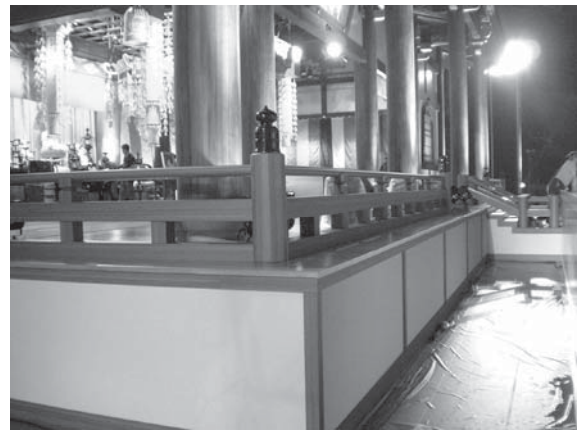
Photo. 39 基壇と欄干

基礎部分を隠す、「漆喰塗り」の風合いの白い基壇の上に、手油と年月で磨かれ、黒光りしている欄干と濡れ縁他を表現するため、木部は本物の「木」にわざわざ硬質塩ビシートを貼り仕上げている。
