T 形橋脚の張出し部における剥落防止対策

ー第二京阪道路 交野高架橋東(下部工)工事施工報告ー

工事名称：第二京阪道路交野高架橋東（下部工）工事

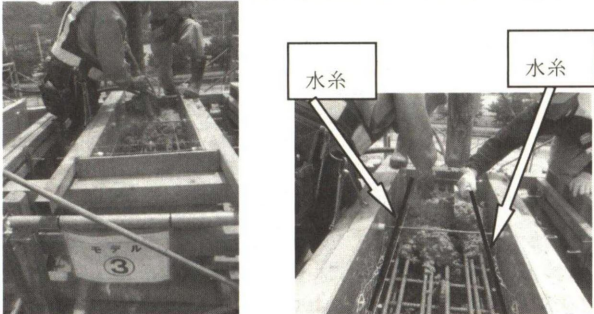
Photo. 18 モデル 3 打設状況 Photo. 19 締固め状況

モデル 3 はパイプレータ挿入制限範囲を遵守しながら打設作業を行った。打設状況を Photo.18, 19 に示す。

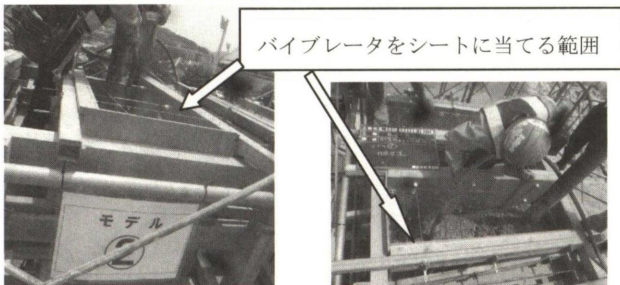
Photo. 20 モデル 2 打設状況 Photo. 21 締固め状況

モデル 2 は鉄筋を配置せずにコンクリート打設を行った。S AMMシートを敷設した側面と底面については、挿入したパイプレータを直接 S AMMシートに行動的に当てたところ、目視で確認できる範囲ではシートの破れは発生しなかった。しかし、シート専用治具に直接当てたところは固定治具が緩んでその付近のシートに多少の捻りが生じた。
