# デザインビルド方式における施工の取り組み — 平和島物流センター新築工事 —

# 大開孔を有する RC 基礎梁の平鋼を用いた せん断補強効果の実験的研究

# 音源探査装置（指向性音カメラ）を活用した 橋梁点検に関する基礎的研究

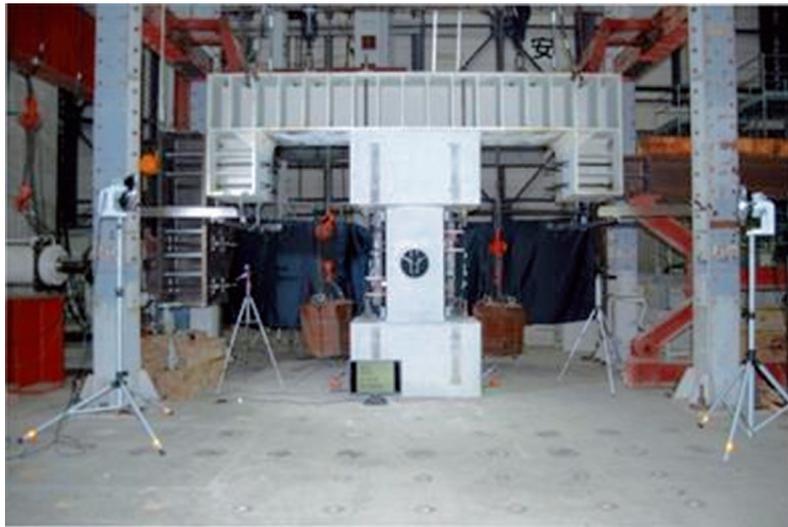
載荷装置

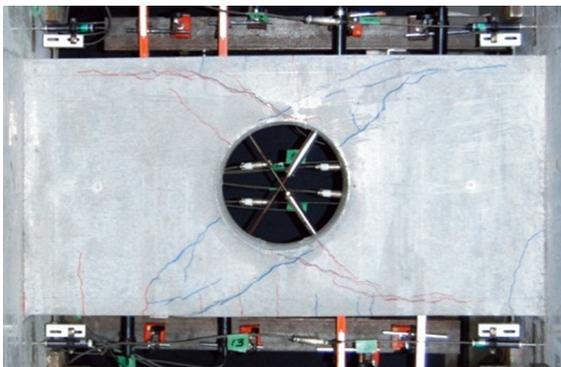
No.2 R=1/200rad

最大耐力時の破壊状況

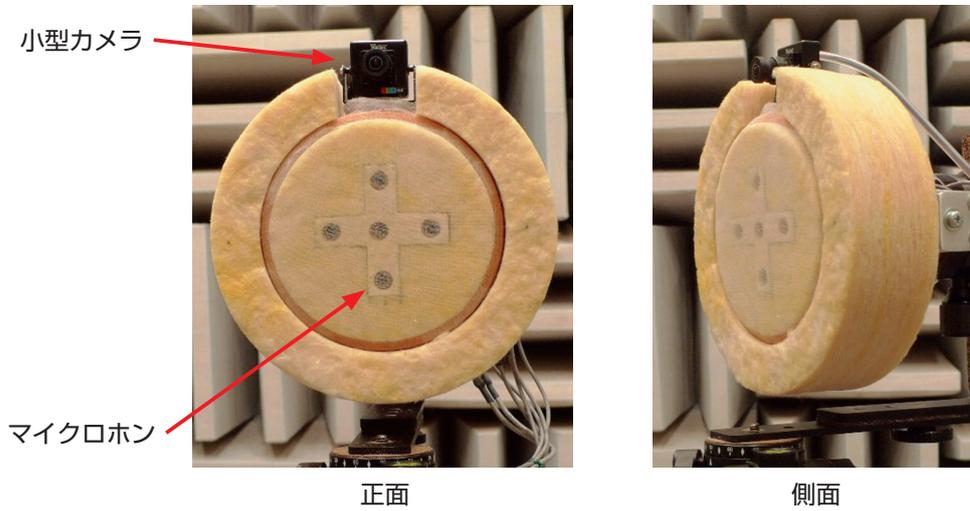
音カメラのマイク配置

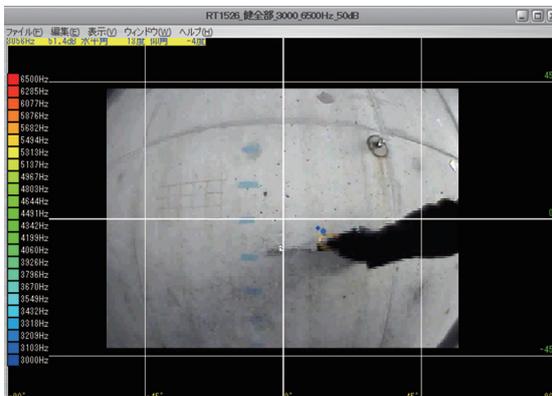
健全部

実大構造物における検知実験結果（空隙部, 3,000 ~ 6,500Hz, 50dB 以上）
