音源探査装置（指向性音カメラ）を活用した 橋梁点検に関する基礎的検討

財満健史 * 大脇雅直 ** 山下恭弘 ***

Fundamental study of a method for inspecting bridges with the directivity sound source localization device

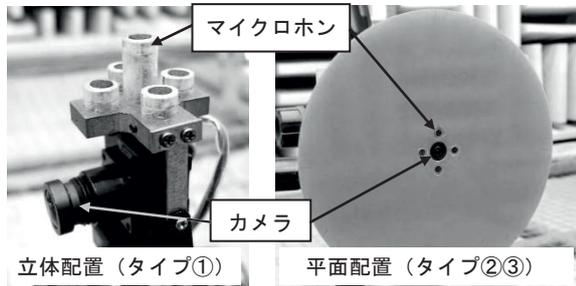
Fig. 1 マイクロホン配置

音源探査装置⁵⁾は、Fig. 1左に示すように立体的に配置された5つのマイクロホンと1つのCCDカメラを装備している。各マイクロホンに入力された音波の音響位相差を利用して音源方向を推定する。この装置では音波が全方位からマイクロホンへ入射するため、マイクロホンに近接した場所に反射面や対象音以外の音があると、音波の干渉による影響で音源方向に定位しない場合があった。

そこで、マイクロホンをFig. 1右に示すような平板の面内に設置した。これによって前方180度から到来する音波は直接マイクロホンに入射するが、後方から到来する音波は大きく減衰するため、精度の向上が期待できる。マイクロホンは、平板自体の反射波を避けるために、平板とマイクロホン先端が同一平面内となるように設置し、マイクロホンの数は4個とした。

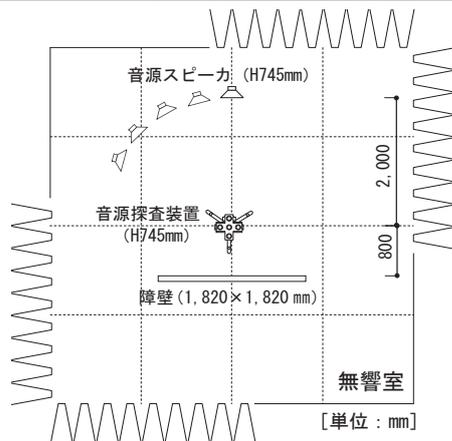
Fig. 2 実験状況

実験はFig. 2に示す無響室内で行った。音源はスピーカからホワイトノイズ（白色雑音）を出力した。音源スピーカの位置はマイクロホンから2,000mmとし、カメラ正面を0度として15度間隔で左60度まで移動して計測した。マイクロホン後方からの反射の影響を検討するた

めに、マイクロホンから 800mm 離れた位置に障壁を設置した場合と設置しない場合について、音源探査装置を用いて計測を行った。解析の対象とした周波数範囲は1,000～6,500Hzである。

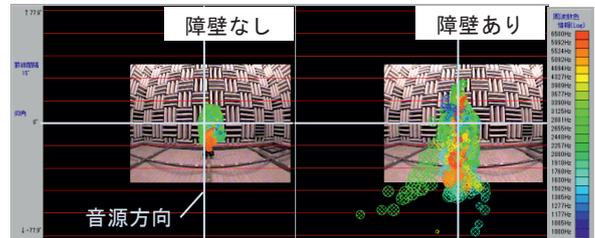
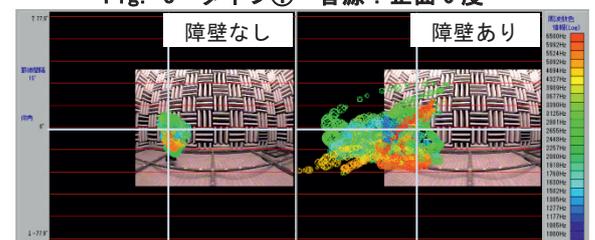
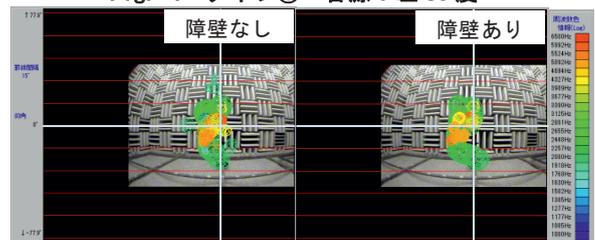
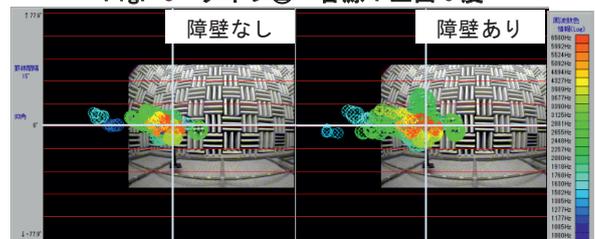
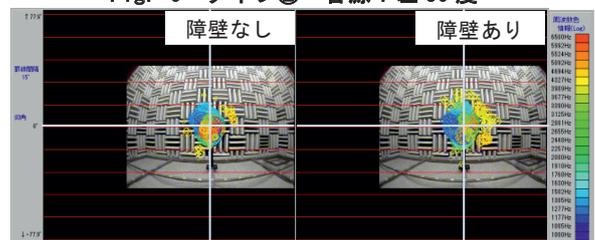
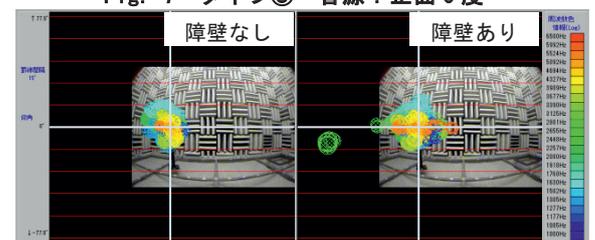
音源スピーカを正面および左 30 度方向に配置したときのタイプ①～③の測定結果をFig. 3～Fig. 8に示す。

マイクロホンが立体配置のタイプ①では、障壁ありの場合に反射の影響を大きく受け、音源方向の推定誤差が大きくなっていた。一方、マイクロホンが平面配置のタイプ③では、障壁なしの場合にはタイプ①と比べて若干音源の推定誤差が見られた。障壁ありの場合は、特定の周波数で音源スピーカ以外の方向を推定していることを除けば、おおよそ音源スピーカの方向を示していた。タイプ②では、障壁なしのときに周波数によってはタイプ③よりも音源の推定誤差が大きい傾向がみられた。障壁ありの場合も同様であるが、反射の影響はタイプ①よりも小さく、音源スピーカの方向は概ね特定できた。

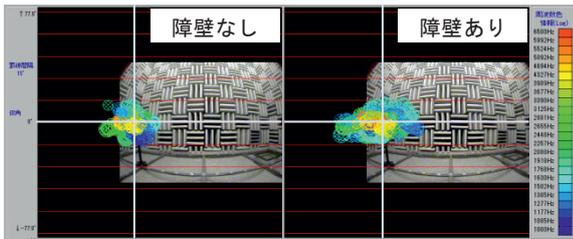
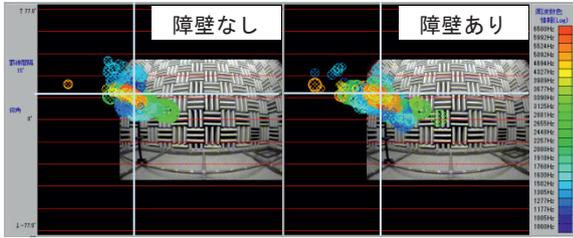
タイプ③について、音源スピーカを左 45 度に配置したときの測定結果をFig. 9に、左 45 度かつ仰角 16 度に設置したときの測定結果をFig. 10に示す。左 30 度のときに比べて、障壁なしの場合に音源方向の推定誤差が大きくなっていた。また高さ方向に音源位置を変化させたときにも、推定誤差が大きくなる傾向が見られた。

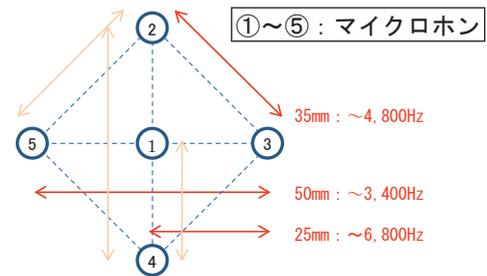
Fig. 11 マイクロホン配置

音源方向の推定精度を向上させる目的でマイクロホン
を平面上に 5 個配置する方法について検討した。音源
探査装置が音源方向を計算できる周波数の上限はマイク
ロホン間隔に依存する⁵⁾。またマイクロホン間隔が小さ
いほど低い周波数における音響位相差は小さくなるので、
音源方向の推定誤差は大きくなる傾向がある。そこでマイ
クロホンをFig. 11に示すように配置するとマイクロホ
ン間隔は 25mm (1-2ch., 1-3ch. または 1-4ch., 1-5ch.),
35mm (2-3ch., 3-4ch. または 4-5ch., 5-2ch.), 50mm (2-4ch.,
3-5ch.) となり、3 つのマイクロホン間隔を同時に実装
することができる。この配置により測定できる周波数の
上限を下げることなく音源方向の推定精度を向上させる
ことが可能となる。

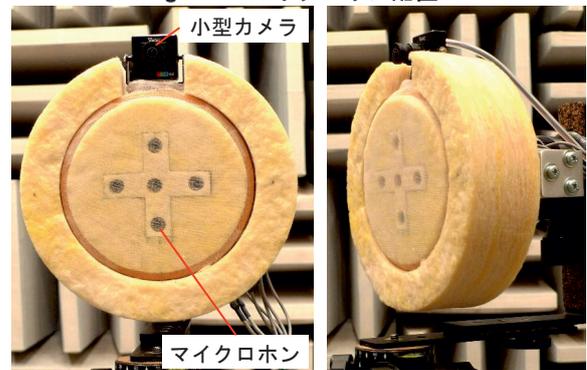
Fig. 12 マイクロホン配置 (左：正面，右：側面)

次に、マイクロホンの設置方法について検討する。Fig.
12に示すように、ベークライト円柱板の上にマイクロホ
ンを 5 本設置してその上にガラスウール (以下 GW)
(64kg/m³, 厚さ 46mm) を被せた。ベークライトの直径は
ロボットに搭載することを考慮して 120mm とした。大谷
ら⁶⁾は、マイクロホンに入射する音は円板側面からの間
接音の影響を受けると報告しているので、ベークライト
の側面にも GW (64kg/m³, 厚さ 25mm) を被せた。

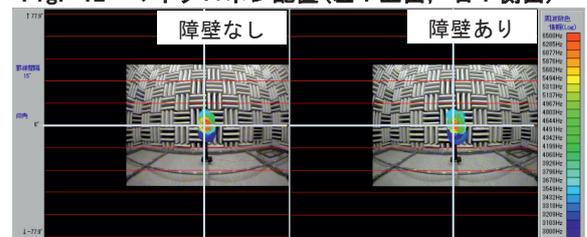
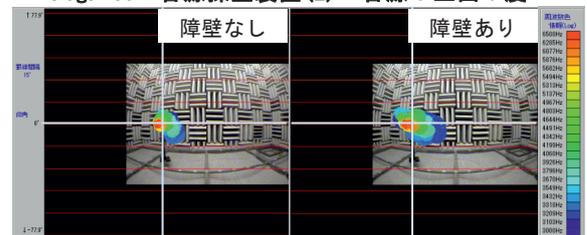
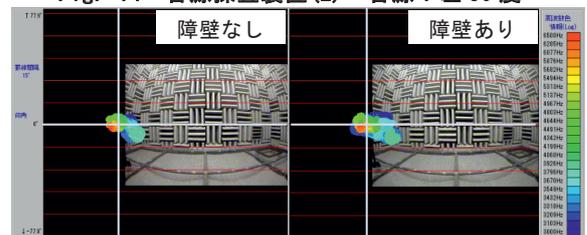
合について測定した結果をFig. 13~Fig. 15に示す。障壁
を設置した場合についても、設置しない場合と同様にお
およそ音源スピーカ方向を示していた。

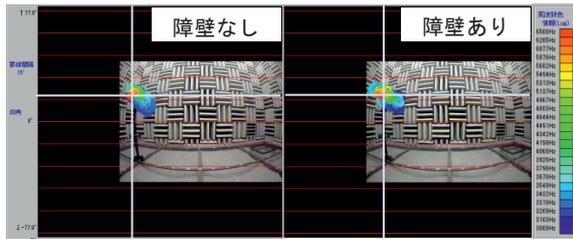
Fig. 16 音源探査装置(2) 音源：左45度，仰角16度

音源スピーカを水平方向 45 度，仰角 16 度に設置した
場合の測定結果をFig. 16に示す。この場合についても音
源スピーカ方向をおおよそ示していた。

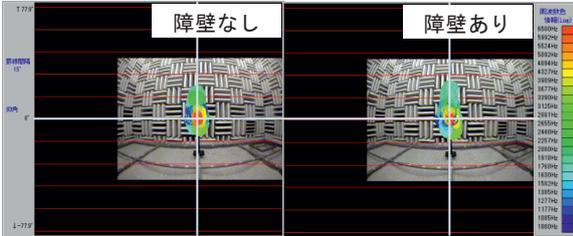
Fig. 17 音源探査装置(2) 音源：正面0度
(1,000~6,500Hz)

音源スピーカの周波数範囲を 1,000Hz~6,500Hz とし
た場合の結果をFig. 17に示す。低い周波数帯域において
誤差が大きくなる傾向があった。

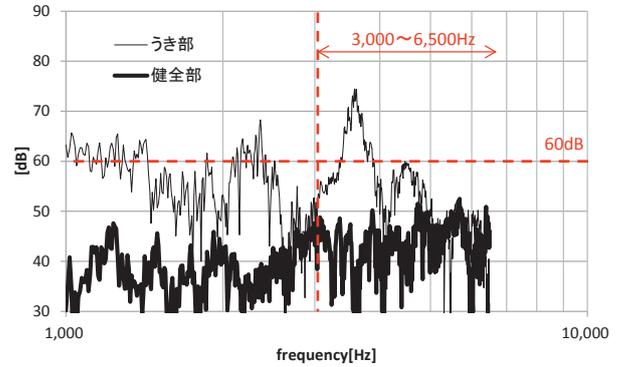
Fig. 18 タイル表面を加振した時の周波数特性

柱の横方向にタイル張りの壁があり，壁からの反射が想定される場所で実験を行った．柱の近くに音源探査装置(2)を設置し，タイル表面を検知棒で上下に移動させながら加振した．タイルの健全部およびうき部を加振したときの発生の周波数特性をFig. 18に示す．3,000Hz以上でタイルのうき部は，健全部と比較して音圧レベルが大きく上昇する周波数がある．音源探査装置(2)の表示画面例をFig. 19に示す．音圧レベルのしきい値を60dB，周波数の表示範囲を3,000Hz~6,500Hzに設定すると，健全部は画面上に音の到来方向を示す○が表示されない．一方，タイルにうきがある場合には，うき部に○の表示が表れる．この表示画面を記録することによってタイルのうき部の位置を把握することが可能となる．

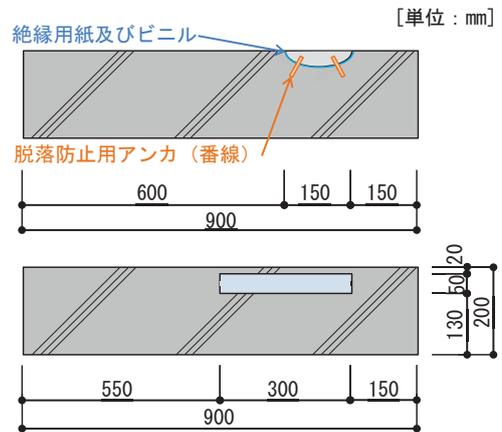
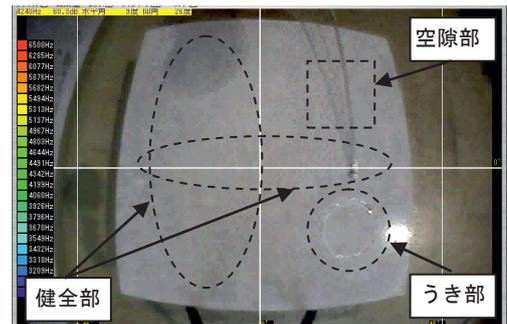
コンクリート表面のうき部とコンクリート内部の空隙部を模擬した試験体を作成し，これらの検知実験を行った．試験体の断面図をFig. 20に示す．コンクリート表面のうき部は，コンクリートとの絶縁部にビニールおよび用紙を設置して模擬した．コンクリート内部の空隙部は，コンクリート表面から20mm離れた位置に300×300×50mmの大きさとした．コンクリート試験体のうき部および空隙部の平面をFig. 21に示す．

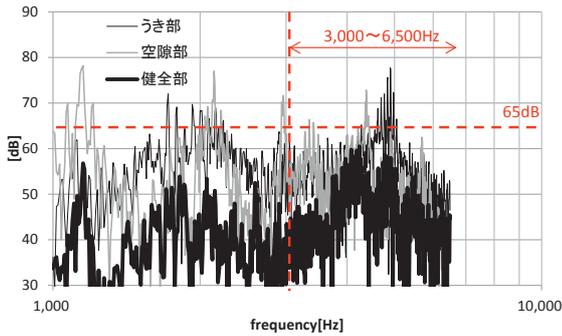
Fig. 22 うき及び空隙部の周波数特性

うき部および空隙部において検知棒を移動させながら加振したときの周波数特性をFig. 22に示す．健全部と比較すると，うきや空隙がある場合には3,000Hz以上で音圧が上昇する周波数がいくつかあった．

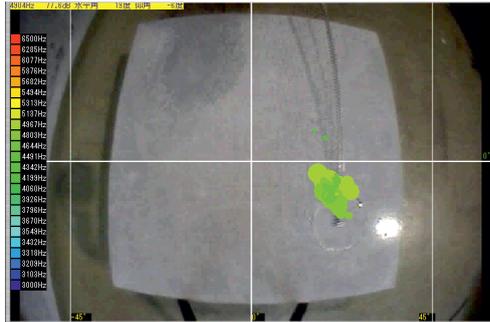
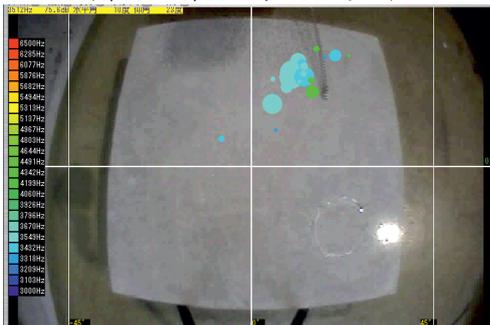
音源探査装置(2)の表示画面をFig. 23およびFig. 24に示す．表示する範囲は，周波数3,000Hz~6,500Hz，音圧レベルのしきい値65dBとした．音源方向はうき部および

空隙部の位置を示していた．うき部と空隙部では周波数が異なり，両者を区別して判断することができる．

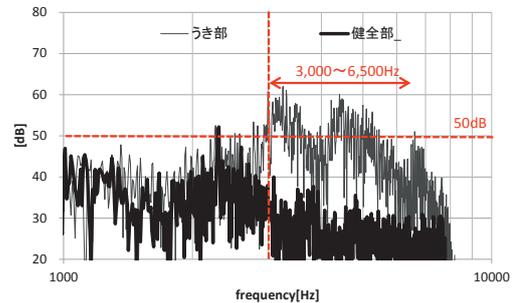
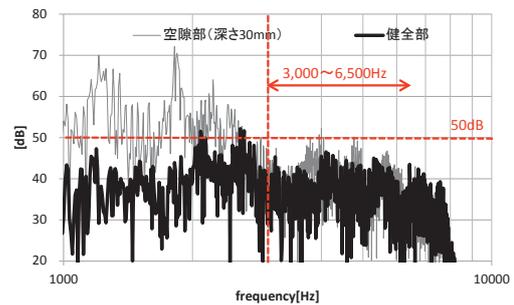
周波数特性をFig. 25およびFig. 26に示す。健全部と比較すると、うき部では3,000Hz帯域以上の広い周波数範囲で違いが確認できる。空隙部(深さ30mm)では、主に4,000Hzおよび5,000Hz付近において違いが確認できる。音源探査装置(2)の表示画面をFig. 27およびFig. 28に示す。表示する範囲は、周波数3,000Hz~6,500Hz、音圧レベルのしきい値50dBとした。うき部および空隙部のいずれにおいても健全部とうき部で明確な差が見られ、健全部とは異なる発生音の位置を確認できた。
