ヒンジ位置保証型 RC 梁の力学的挙動に 付着の除去が与える影響に関する研究

キーワード：RC 梁、ヒンジリロケーション、損傷制御、付着除去

Study on the Effects by De-bond on Structural Behavior of Hinge- Position Guaranteed RC Beams

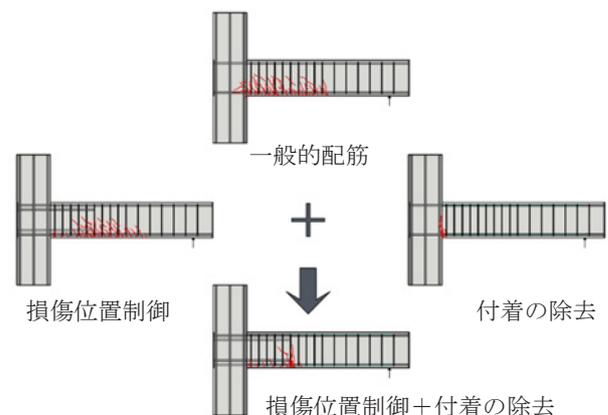
Fig.1 梁の損傷状態の概略

以上のことから、主筋の付着の除去により、地震発生後の修復性に優れ、付着の除去に伴う履歴吸収エネルギー量の低下は制振部材で補うことができる RC 造骨組架構の検討を行う。制振部材は上階と下階の梁端部に接合することを想定し、梁の塑性ヒンジ発生位置を梁端から遠ざける方法であるヒンジリロケーション³⁾により、制振部材との接合部である梁端部の損傷を抑制する。本研究におけるヒンジリロケーションの手法は、梁 2 段筋をカットオフし、相対的に梁端部の主筋量を増加させることで、梁の塑性ヒンジ発生位置を柱面から遠ざけるものである。Fig. 1 に本研究で想定する梁の損傷状態の概略を示す。

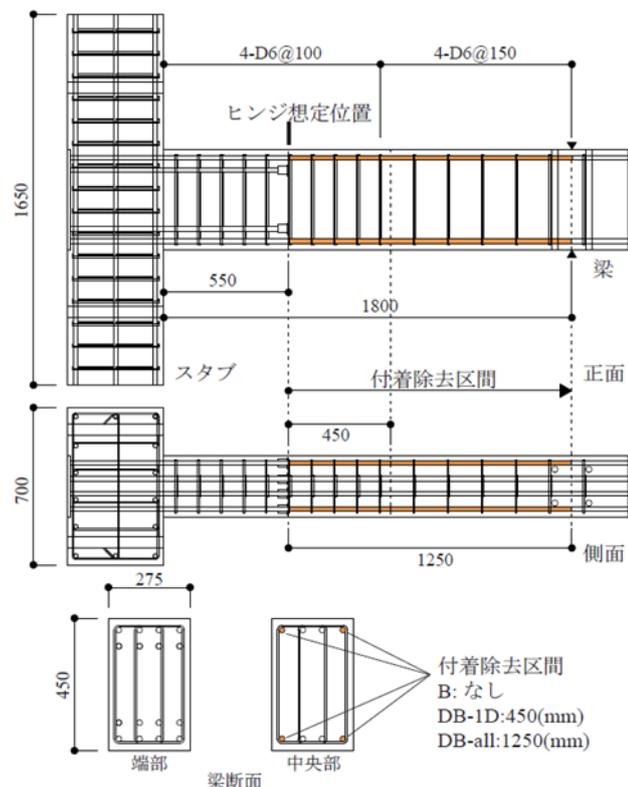
Fig. 2 試験体概要(DB-all 試験体)

試験体の概要を Fig. 2 に、試験体諸元を Table 1 に示す。また、材料特性を Table 2 に示す。試験体はスパン中

央を反曲点位置として切り出した片持ち梁であり、試設計された超高層 RC 建築物⁴⁾を対象として、実大の約 1/2 スケールを想定し、梁の断面は 275mm×450mm とし、柱面（スタブ面）から加力点までの距離を 1800mm とした。

また、柱面（スタブ面）から 550mm の位置をヒンジ形成位置と想定し、ヒンジ形成位置から柱梁接合部にわたる区間の主筋を 4+4-D19 とし、その先、梁中央部の 2 段目主筋をカットオフし、4-D19 とすることでヒンジ位置を意図的に移動させている。これらの設計概念は、全長にわたって主筋を 4+2-D19 とした梁と耐力を同等とし、かつ、耐力余裕度を確保することである。ここで、耐力余裕度とは Fig. 3 のヒンジ位置保証型 RC 梁の耐力概念に示すように、2 段筋カットオフ位置の曲げ終局強度 M_k 時における耐力 V_k に対する、梁端の曲げ終局強度 M_u 時における耐力 V_u の比であり、曲げ終局強度は文献 5) を用いて算出した。Table 3 に算出した試験体の構造性能を示す。

試験体は計 3 体であり、B 試験体は全区間に対し付着の除去を行わないもの、DB-1D 試験体は 2 段筋カットオフ位置より 1D (D:梁せい) までの区間の梁四隅の主筋に対し付着の除去を行ったもの、DB-all 試験体は 2 段筋カットオフ位置から反曲点位置までの区間の梁四隅の主筋に対し付着の除去を行ったものである。2 段筋のカットオフ位置には機械式定着具を採用した。また、付着の除去は主筋をシーブ管に通し、内部にコンクリートが入り込まないように端部をテープでふさぐこととした。主筋の付着の除去の様子を Photo. 1 に示す。

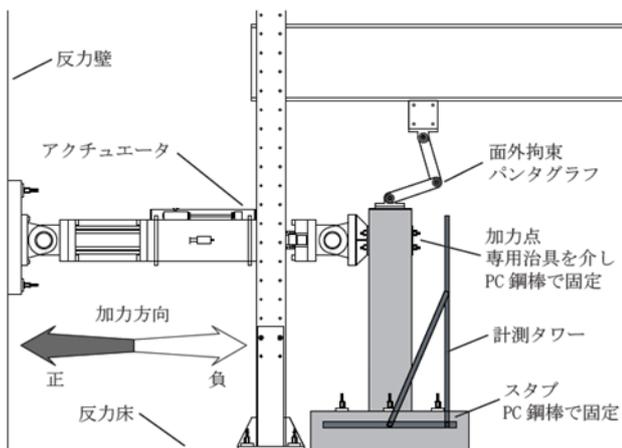
Fig. 4 載荷装置組立図

載荷装置組立図を Fig. 4 に、載荷試験の様子を Photo. 2 に示す。また、加力サイクルを Fig. 5 に示す。試験体はスタブを PC 鋼棒により反力床に固定し、梁自由端に接続したアクチュエータを用いて加力を行った。面外拘束は反力床に固定したフレームに接続されたパンタグラフにより行った。加力点高さの水平変位をせん断スパン (1800mm) で除すことで部材角 R を求め、変位制御により加力を行った。加力サイクルは部材角 $R=1/800, 1/400, 1/200, 1/100, 1/67, 1/50, 1/33$ rad. までを 2 サイクルずつ、 $R=1/25$ rad. を 1 サイクル行った後、 $R=1/18$ rad. を半サイクル行う、正負交番繰り返し漸増載荷とした。

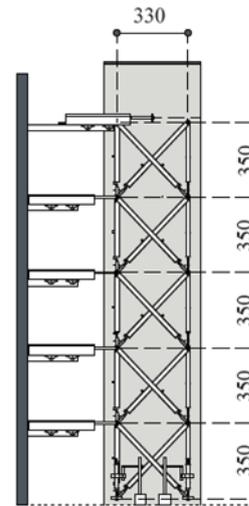
Fig. 6 変位計配置図

また、試験体に強制変位を与えると、梁にせん断力と曲げモーメントが発生し、梁には曲げ変形、せん断変形、および抜け出しによる変形が生じる。そこで本研究では、Fig. 6 に示すように、梁をインサートにより 5 つの区間に分け、変位計から得られたデータより、それぞれの区間の曲率、およびせん断ひずみを算出した。変位計による曲率、およびせん断ひずみの算出方法を Fig. 7 に示す。

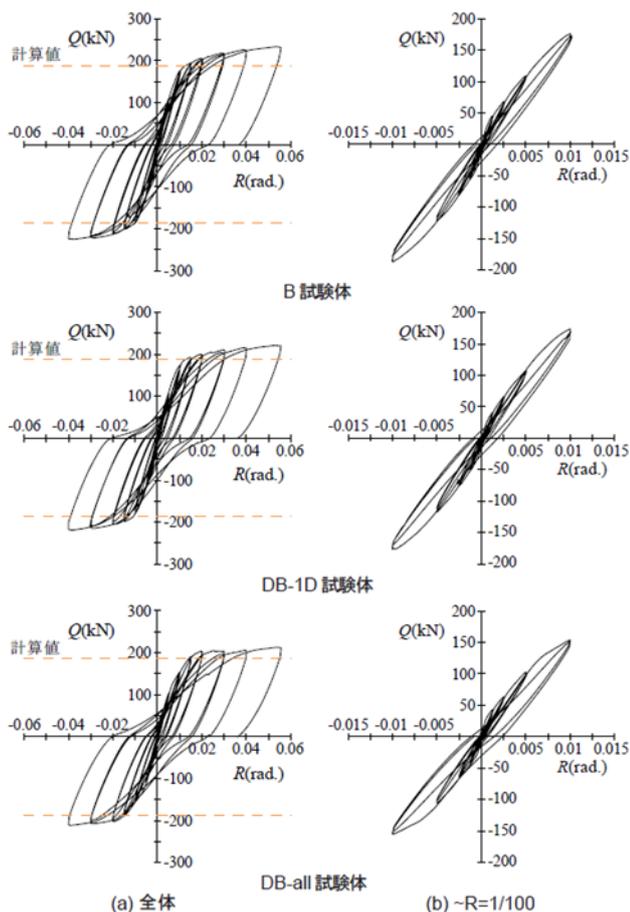
Fig. 8 せん断力-部材角関係

各試験体の全サイクルおよび $R=1/100$ rad. までのせん断力 Q -部材角 R 関係を Fig. 8 に、試験体 3 体の全サイクルおよび $R=1/100$ rad. までのせん断力 Q -部材角 R 関係の比較を Fig. 9 および Fig. 10 に示す。Fig. 8 の図中に文献 5) を用い、ヒンジ位置での梁曲げ終局モーメントより求めた終局耐力を破線で示す。全試験体において、

R=1/18rad. まで載荷を行っても、急激な耐力低下は見られなかった。また、復元力特性はスリップ型にはならず、紡錘型の安定したループを描いており、付着の有無やその領域の差による復元力特性の変化は見られなかった。全体として試験体 3 体を比較すると、B 試験体、DB-1D 試験体、DB-all 試験体の順にわずかながら各サイクルにおいて、剛性、耐力が低下している。最大せん断力はそれぞれ、B 試験体は Q=233kN、DB-1D 試験体は Q=221kN、DB-all 試験体は Q=213kN であり、付着除去による耐力低下は 10% に満たなかった。また、各サイクル除荷後の残留変位量推移を Fig. 11 に示す。残留変位量は、全試験体正側、負側ともに部材角の増大とともに大きくなり、大変形時においても大差はなかった。

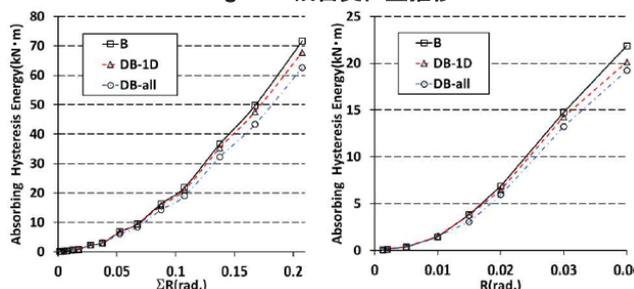
Fig. 12 履歴吸収エネルギー推移

せん断力 Q-部材角 R 関係の 1 サイクルの面積から求めた履歴吸収エネルギーの推移を Fig. 12 に、各サイクルの履歴吸収エネルギー量を Fig. 13 に示す。全試験体において、累積履歴吸収エネルギー量に大差はなく、付着の有無やその領域による影響は全サイクル後において 10% 程度であった。各サイクルに関しては、R=1/100rad. 時までは、すべての試験体で概ね一致したが、R=1/67rad. 時以降は DB-all が、また R=1/50rad. 時以降は DB-1D 試験体がわずかに劣っていることが確認できた。なお、DB-1D 試験体は、DB-all 試験体と比べ、B 試験体に近い結果を示した。

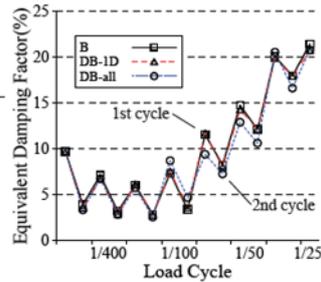
Fig. 15 等価粘性減衰定数の推移

等価粘性減衰定数 h_{eq} の算定方法を Fig. 14 に、等価粘性減衰定数の推移を Fig. 15 に示す。等価粘性減衰定数に

関しても、付着の有無やその領域による差はあまり見られなかったが、DB-all 試験体は他の 2 体と比べ、 $R=1/100\text{rad}$. 時でわずかに優れ、 $R=1/67, 1/50\text{rad}$. 時ではわずかに劣ることが確認できた。これらは次章で示すように、B, DB-1D 試験体が $R=1/67\text{rad}$. で付着のある主筋と付着除去区間内の付着のない主筋が同時に降伏するのに対し、DB-all 試験体は応力集中により $R=1/100\text{rad}$. で付着のある主筋が先に降伏するが、その後 $R=1/33\text{rad}$. まで付着除去区間内の付着のない主筋が降伏しないためであると考えられる。

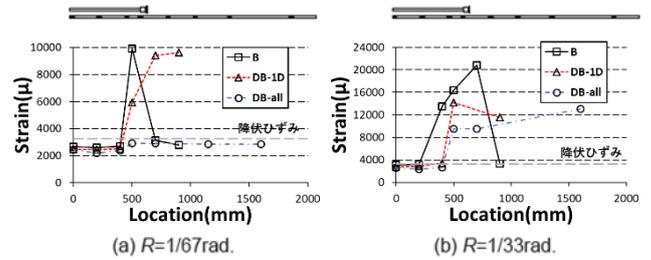
Fig. 16 主筋のひずみ分布

$R=1/67, 1/33\text{rad}$. 時の梁四隅の主筋のひずみ分布を Fig. 16 に示す。B 試験体は $R=1/67\text{rad}$. 時に 2 段筋カットオフ位置において降伏し、その後、変形が増大するにつれ加力点側へと降伏領域が広がった。DB-1D 試験体は $R=1/67\text{rad}$. 時に、また、DB-all 試験体は $R=1/33\text{rad}$. 時に 2 段筋カットオフ位置から付着除去区間の範囲で降伏した。DB-1D 試験体、DB-all 試験体ともに付着除去区間内の主筋のひずみが概ね一様であることから、付着除去を行っていることが確認できる。

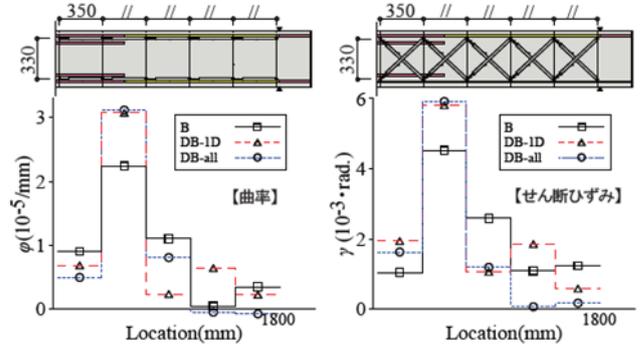
Fig. 17 曲率およびせん断ひずみ分布 ($R=1/67\text{rad}$.)

$R=1/67\text{rad}$. 時における、梁の各区間の曲率 ϕ およびせん断ひずみ γ の分布を Fig. 17 に、制御変位を 100%とした、各サイクルにおける全変形量に対する曲げ変形、せん断変形量の割合を Fig. 18 に、全変形量に対するせん断変形の割合の推移を Fig. 19 に示す。また、 $R=1/67\text{rad}$. 時における梁材軸方向の水平変位分布を Fig. 20 に示す。

Fig. 17 より、B 試験体は曲率、せん断ひずみともに広い領域で生じているが、付着除去を行った DB-1D 試験体、DB-all 試験体は付着除去区間ヒンジ側端部に変形が集中し、付着除去区間内の変形が小さいことが確認できる。

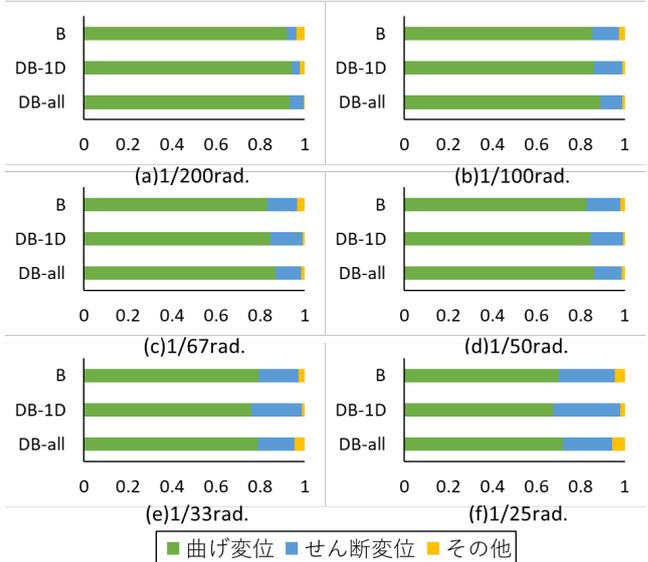
Fig. 18 試験体変形比率比較

Fig. 18 より、全試験体ともに曲げ変形が支配的であり、変形が増大するにつれて、せん断変形の割合が増加している。大変形時にその他による変形量が増加しているがこれは、軸方向鉄筋の伸び出しによる変形であると考えられる。試験体 3 体を比較すると、DB-all 試験体のせん断変形の占める割合が他 2 体より低く、ヒンジ位置に変形が集中し回転変形が生じたためであると考えられる。

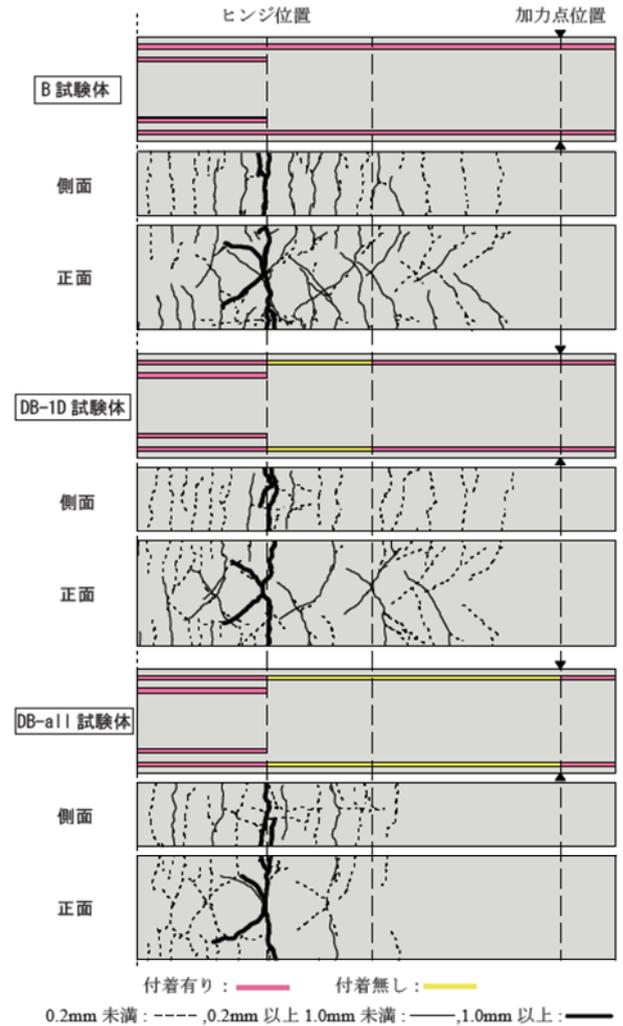
Fig. 21 ひび割れ状態 ($R=1/67\text{rad}$.)

各試験体の $R=1/67\text{rad}$. 時におけるひび割れ状態を Fig. 21 に示す。全試験体において、 $R=1/400\text{rad}$. 時で曲げひび割れが発生し、その後領域を拡大し、曲げせん断ひび割れへと伸展した。また、正面、側面ともに 2 段筋カットオフ位置にひび割れが大きく発生し、ヒンジ位置が想定した位置に形成されたことを確認した。

正面に関しては、付着除去区間が長いほどひび割れがヒンジ位置に集中し、損傷領域が抑制されている。これは、付着を除去した鉄筋からコンクリートへの応力伝達がないため、損傷が付着除去区間ヒンジ側端部に集中し、付着除去区間内の損傷が抑制されたものと考えられる。

側面に関しては、付着のある中央の主筋周辺に付着割裂ひび割れと、正面まで伸展しない曲げひび割れが発生した。付着割裂ひび割れは、主筋の付着除去区間が長いほど発生する傾向にあり、これは付着除去により付着のある主筋周辺のコンクリートに応力集中が発生するためであると考えられる。なお、全試験体において $R=1/18\text{rad}$. 時においても脆性破壊は発生せず、破壊形態は曲げ圧縮破壊であった。

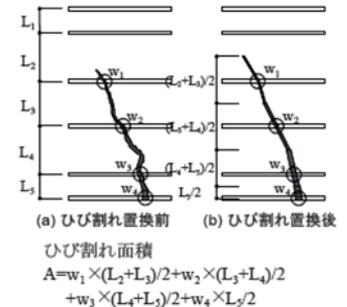
Fig. 23 ひび割れ面積の算定概念⁶⁾

各部材角の 1 サイクル目ピーク時、および除荷時についてクラックスケール（最小目盛 0.03mm）を用いてひび割れ幅の計測を行った。ひび割れの計測位置およびひび割れ幅の定義を Fig. 22 に、ひび割れ面積の算定概念⁶⁾を Fig. 23 に示す。梁正面のひび割れ計測は、梁端部、梁主筋、梁主筋位置から 65mm、130mm の位置、また、各せん断補強筋の位置に合わせてグリッドを引き、そのグリッドを横断するひび割れについて行った。梁側面に関しては、梁端部、梁主筋、およびせん断補強筋位置のグリッドを横断するひび割れについて行った。ひび割れ幅はひび割れに対して直行方向に測定した。

また、本研究では、修復労力に関するひび割れの数、損傷の程度を表す最大ひび割れ幅、修復コストに関するひび割れ面積に着目し、梁全体を 7 つの区間に分けて比較、検討を行った。なお、ひび割れ面積は Fig. 23 (a) に示すひび割れを、Fig. 23 (b) に示す平行四辺形のひび割れとして置換するように、連続的に変化するひび割れを [グリッド上のひび割れ幅 × 計測間隔] の平行四辺形のひび割れとして面積の算出を行った。

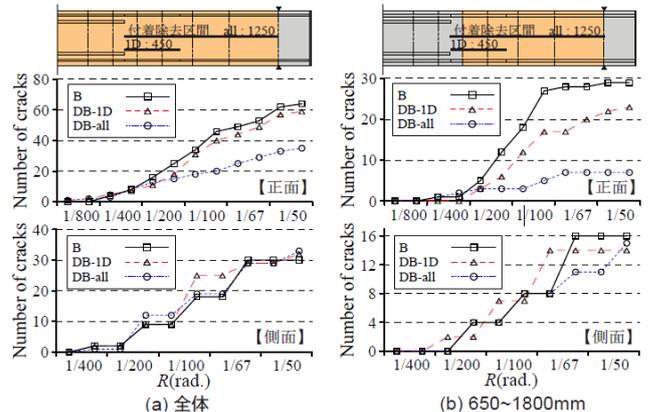
Fig. 24 ひび割れ数の推移

各試験体に生じたひび割れ数の推移を Fig. 24 に示す。正面に関しては、梁全体および付着除去区間を含む 650~1,800mm の区間において、DB-a11 試験体は他 2 体に比べひび割れの発生量が少なく、付着除去によりひび割れの

数が抑制されていることが確認できる。また、DB-1D 試験体は正面において B 試験体に近い結果を示した。側面に関しては、すべての試験体で概ね一致し、付着除去の有無やその領域による差はあまり見られなかった。

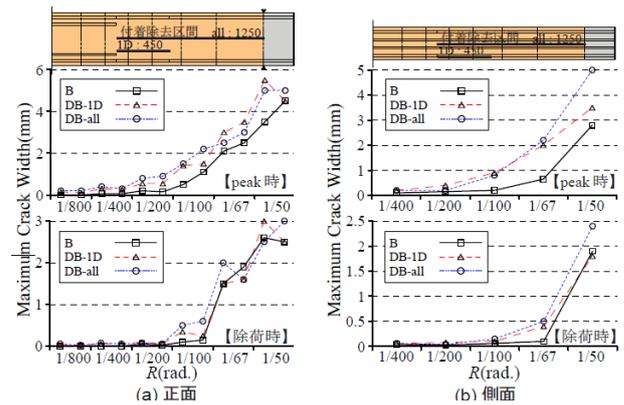
Fig. 25 最大ひび割れ幅の推移

各試験体に生じた最大ひび割れ幅の推移を Fig. 25 に示す。正面に関しては、ピーク時において DB-1D 試験体、および DB-a11 試験体は B 試験体より大きくなっていることが確認できる。これは、付着除去の影響により、ひび割れが 2 段筋カットオフ位置（付着除去区間ヒンジ側端部）に集中したことによって、最大ひび割れ幅が増大したと考えられる。しかし、除荷時においてはすべての試験体で最大ひび割れ幅は概ね一致し、付着除去の有無やその領域による差はあまり見られなかった。

側面に関してはピーク時、および除荷時ともに DB-1D 試験体、および DB-a11 試験体は B 試験体より最大ひび割れは大きく、付着除去の影響により増大していることが確認できる。なお、正面、側面ともに DB-1D 試験体は DB-a11 試験体に近い結果を示した。

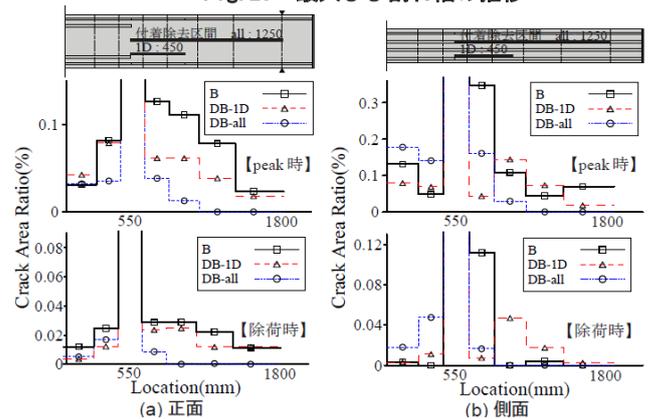
Fig. 26 ひび割れ面積率分布 ($R=1/67rad.$)

$R=1/67rad.$ 時におけるひび割れの面積率分布を Fig. 26 に、ひび割れ面積の推移を Fig. 27 に示す。ひび割れの面積率分布は各区間に生じたひび割れ面積を各区間の面積で除したものである。正面、側面ともにすべての試験体において、ひび割れ面積は 2 段筋カットオフ位置に集中していた。B 試験体に比べ、他 2 体は 2 段筋カットオフ位置に極端に集中し、その他の領域では低減され、DB-a11 試験体に関しては全く損傷のない領域が生じた。

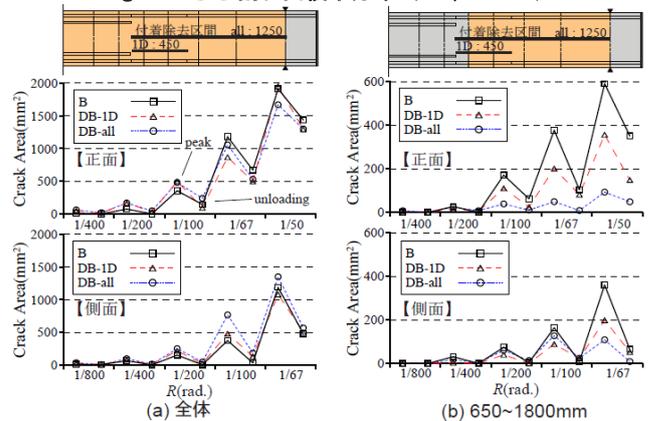
Fig. 27 ひび割れ面積の推移

また、全体のひび割れ面積の推移に関しては、正面は全サイクル概ね一致したが、側面は $R=1/100rad.$ のみ DB-a11 試験体が大きい。これは先行降伏した付着のある主筋周辺のコンクリートへの応力集中によって発生する付着割裂ひび割れの影響であると考えられる。650~1,800mm 区間のひび割れ面積の推移に関しては、正面、側面ともに付着除去区間が増大するほど低減し、付着除去区間内の損傷が抑制されていることが確認できる。

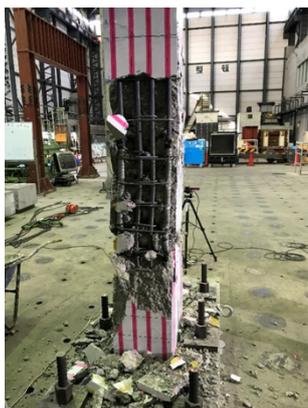
Photo. 3 DB-1D 試験体のコンクリート剥離の様子

徐々に耐力が低下していき、1 段目主筋に沿った付着割裂ひび割れが付着除去区間上端と下端から進展し、両ひび割れが繋がったことで、梁側面におけるコンクリートの剥離面積が大きくなった (Photo. 3)。主筋カットオフ位置における主筋の局所的な座屈は見られなかった。
