# 西郷ダム通砂対策工事の施工報告

## —西郷発電所ダム通砂対策工事—

宮崎県耳川水系では、平成 17 年の台風 14 号により、多数の斜面崩壊と甚大な浸水被害が発生した。この大水害を契機に河川管理者である宮崎県は河川整備計画を見直し、「耳川水系総合土砂管理計画」を策定した。九州電力株式会社では当計画におけるダム事業者の行動計画として、河川本来の土砂の流れを取り戻すことを目指し、山須原ダム、西郷ダムおよび大内原ダムの連携による通砂運用を行うこととした。本工事は、この通砂運用のためのダム改造工事を行うもので、当社は西郷ダム通砂対策工事のうち土木工事を担当した。

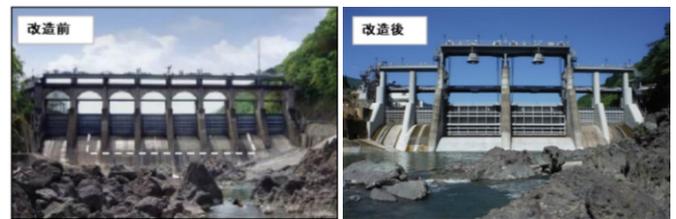
Photo. 1 西郷ダム全景

当工事は既設堤体の洪水吐きゲート中央 4 門分の堤体を、高さ 4.3m 切り下げて、大型洪水吐きゲート 2 門に交換する工事である。全景写真を Photo. 1 に、ダム改造工事計画図を Fig. 1 に、工事数量を Table 1 に、工事工程表を Table 2 に示す。工事は原則、毎年非出水期の 11 月～5 月末で実施した。

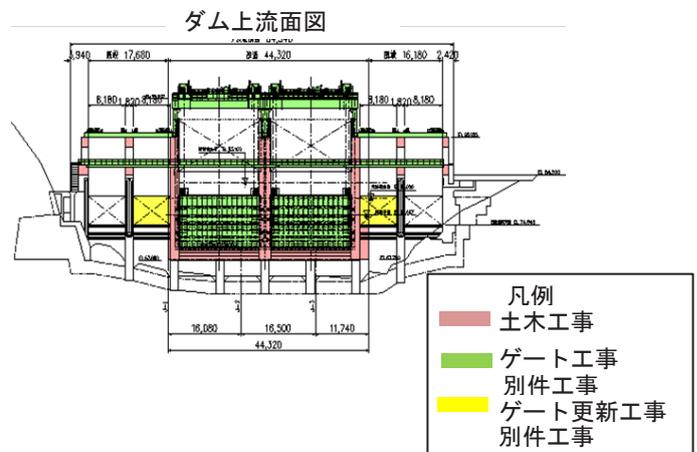
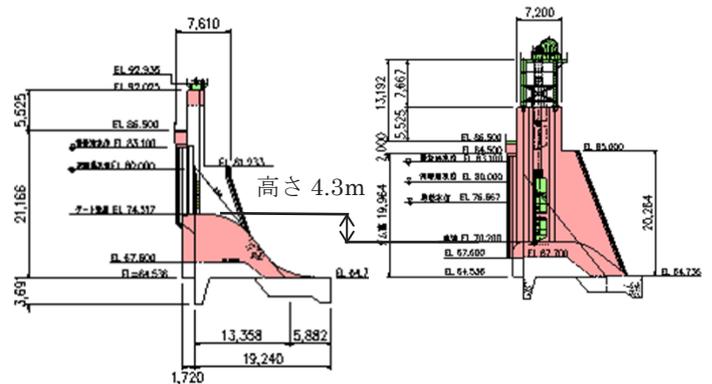
Fig. 1 ダム改造工事計画図 (Dam renovation work plan diagram)

改造前断面図 (Cross-section diagram before renovation)

改造後断面図 (Cross-section diagram after renovation)

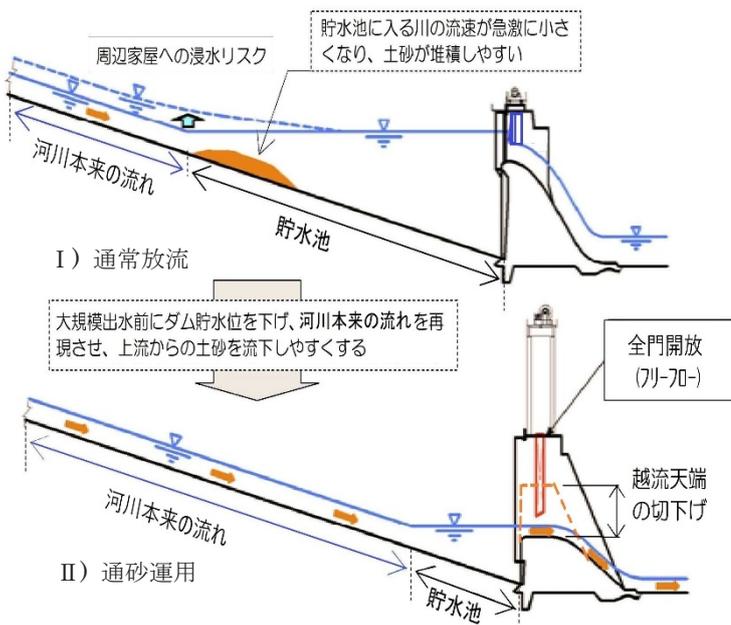
Fig. 2 ダム通砂運用による土砂流下とダム改造概念<sup>1)</sup>

Fig. 2にI) 通常放流とII) 通砂運用の違いを示す。

改造前のダムでは、洪水時に上流から土砂が流入すると、河川流速が急激に小さくなる貯水池上流端で土砂が堆積、その結果河川水位を上昇させ、周辺家屋への浸水リスクを高める。

このため、ダム改造により越流天端を切下げて、洪水時は貯水池の水位を下げ、河川本来の流れにより土砂を流下させることで、土砂の堆積を防止することができる。このように運用することが通砂運用である。

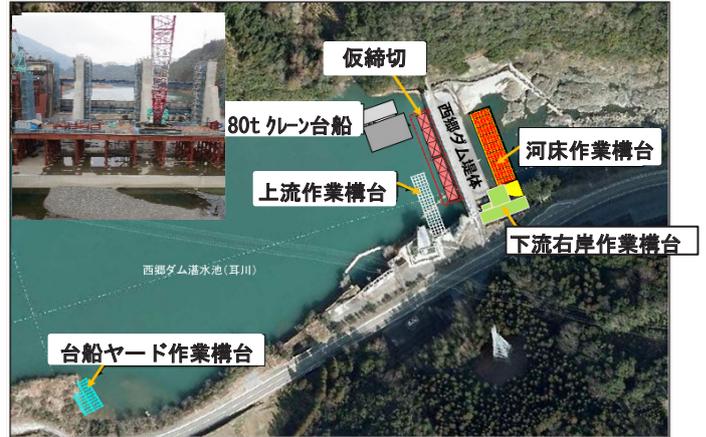
Fig. 3 西郷ダム仮設備計画平面図

Fig. 3に仮設備計画平面図を示す。西郷ダムのダムサイトは国道327号線に接した立地状況で、十分な作業ヤードが確保できなかったため、工事を効率的に進めるためダム堤体右岸側、堤体上流側、下流河床部にそれぞれ作業ヤードを配置した。また、第1・2・5期工事では上流湛水池内に80tクレーン台船を配置し左岸側の工事に使用した。

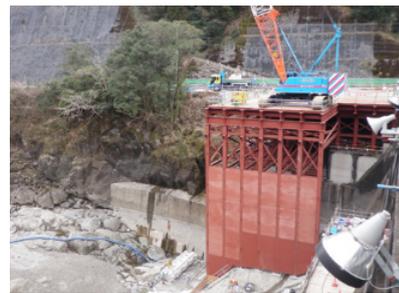
Photo. 2 右岸作業構台

Photo. 2 に下流右岸作業構台を示す。

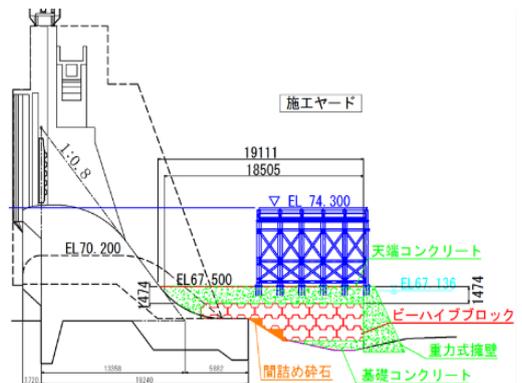
Fig. 4 河床作業構台構造図

Fig. 4に河床作業構台構造図、Photo. 3に河床基礎ブロック設置状況と河床作業構台作業状況を示す。

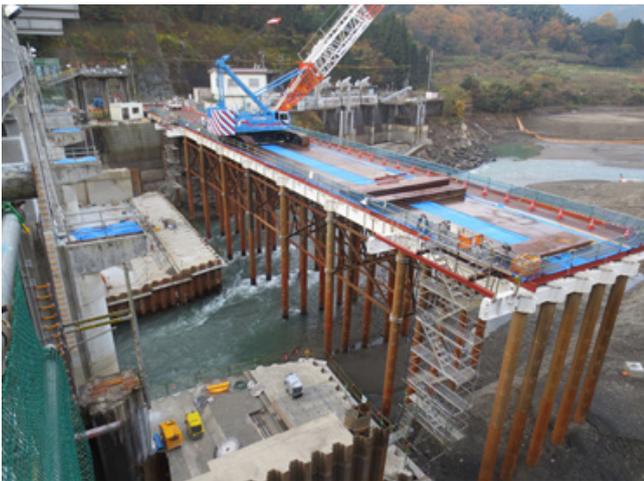
Photo. 4 上流作業構台設置状況

Photo. 4 に上流作業構台（リーブラ工法）を示す。  
Photo. 5 に 80t クレーン台船（5 期工事）を示す。

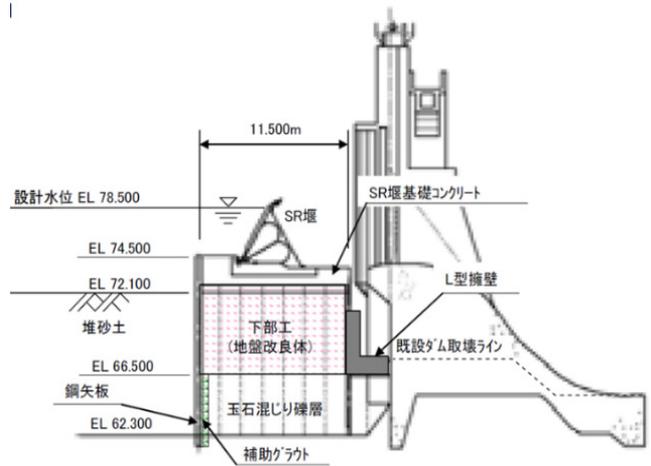
Fig. 5 上流仮締切断面図

西郷ダムでは上流仮締切は、鋼矢板による締切とその上部に可倒堰を設置した形状で、可倒堰は堰高 4.0m の SR 堰であった。SR 堰は鋼製の扉体とゴム袋体からなり、ゴム袋体に給排気することで扉体を起立、倒伏させる機能を有している。

上流仮締切基礎部分は上流面と側面部に鋼矢板を岩着

させるように打設後、内部の堆積土砂を地盤改良（エポコラム工法）で必要強度に改良した。下流側は地盤改良体に打設した H 鋼 300 に鉄板とコンクリート擁壁で改良体を保護する構造とした。Fig. 5 に堤体及び上流仮締切断面図を示す。

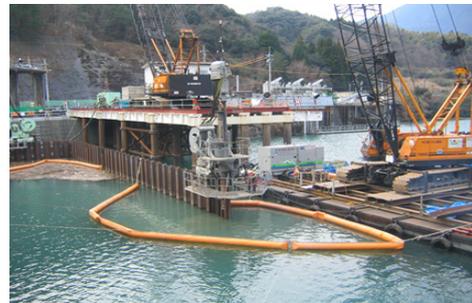
Photo. 6 仮締切鋼矢板打設状況（1 期）

上流仮締切は V 型鋼矢板を着岩する構造で、硬質地盤クリア工法で打設した。打設機械は 2 セットとし、上流作業構台上の 150t クローラクレーン、80t 台船クレーンで施工した。（Photo. 6 参照）

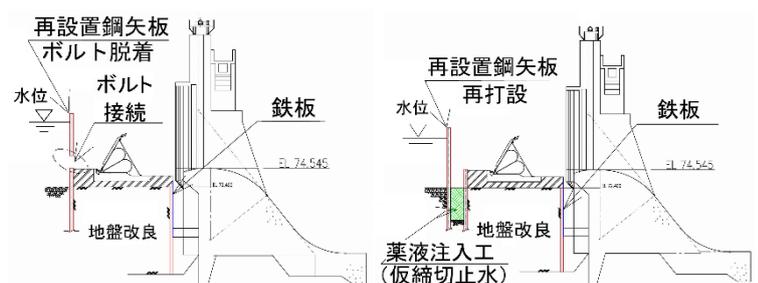
Fig. 6 止水矢板設置変更計画

この仮締切鋼矢板は SR 堰設置時（1・2 年目）と撤去時（5・6 年目）に止水矢板として使用する計画で、設計では 1 年目の工事終了時に水中で鋼矢板を切断して一旦撤去し、次期に切断した上部の鋼矢板を残置した元の鋼矢

板にボルト止めして再設置する計画であった。しかし、一度水圧や地盤改良注入圧による変形を伴った鋼矢板を水中で接続することは困難と判断して、2・5年目は上流仮締切を

囲う様に複列に鋼矢板（止水矢板）を土砂部に打設し、締切矢板との間を薬液注入で遮水処理する工法を採用した。Fig. 6に変更計画を示す。Photo. 7に2期工事止水矢板設置状況を、Photo. 8に2期工事薬液注入状況を示す。

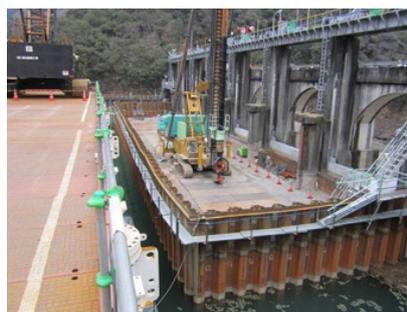
Photo. 9 エポコラム改良機

SR堰基礎は、河床堆積土砂をエポコラム工法φ1600mm、接円配置で、基礎岩盤まで改良する設計であった。実施工では玉石部は改良が困難であったため、その上部までを改良体とし、玉石部は未改良で残置して下流側にL型擁壁で既設堤体に接続させることで、安定化を確保した。

エポコラム機を配置するために、湛水池水位標高まで埋戻して敷鉄板で重機足場を確保した。エポコラム工法の改良目標強度 $1,200\text{kN/m}^2$ に対し、セメント添加量は $220\text{kg/m}^3$ （砂質土： $160\text{kg/m}^3$ ，粘性土： $220\text{kg/m}^3$ ），実際の改良土強度は、 $1,600\sim 4,000\text{kN/m}^2$ であった。

Photo. 9にエポコラム改良機を示す。

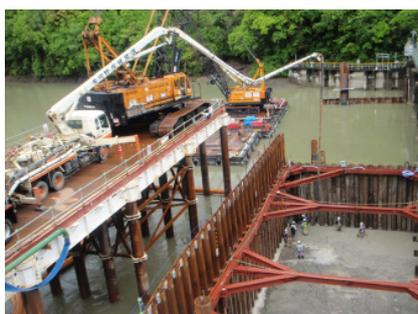
Photo. 10 右岸側均しコンクリート打設

地盤改良完了後、中詰め土砂を撤去して均しコンクリートを打設した。Photo. 10に均しコンクリート打設作業を示す。

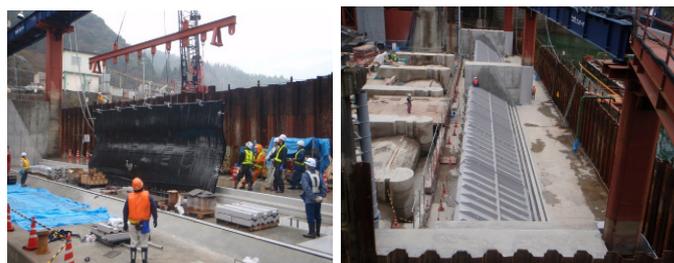
Photo. 11 ゴム袋体と扉体設置状況

SR堰は2期工事で上流仮締切を再設置後施工した。クレーン作業や資機材運搬は80tクレーン台船と運搬台船を用いた。上流仮締切は基礎コンクリートを打設して仮締切の反力を支持できるまでの期間は土止め支保工を設置した。基礎コンクリート打設後にSR堰基礎金物を設置し2次コンクリートを打設した。その後、ゴム袋体の設置、スチール製の扉体を運搬台船で運搬し、80tクレーン台船で設置した。Photo. 11にゴム袋体と扉体設置状況を示す。

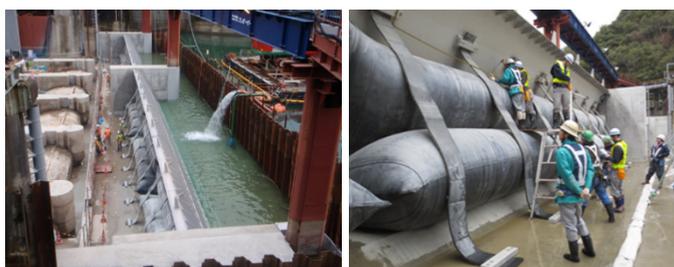
Photo. 12 試験湛水・応力計測状況

SR堰設置完了後上流仮締切とSR堰間に注水して試験湛水し、袋体の変形状況、応力発生状況を測定し設計値と比較して、施工精度を確認した。Photo. 12に試験湛水・応力測定状況を示す。

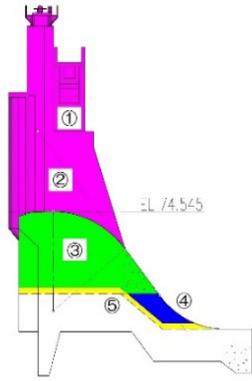
Fig. 7 堤体取壊し区分図

Fig. 7に堤体取壊し区分を示す。

凡例	
場所	取壊し方法
①通路橋	ワイヤーソー切断
②ピア部	ワイヤーソー切断
③本体部	大型ブレーカ 取壊し
④堤趾部	大型ブレーカ 取壊し
⑤接合部	ツインヘッダー切削

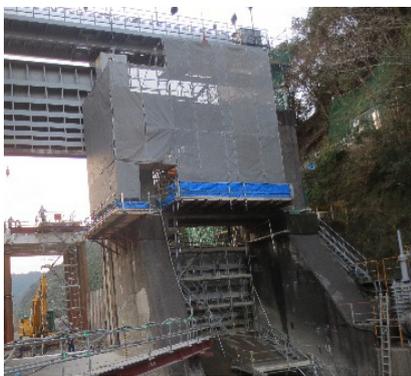
Photo. 15 支保工仮受状況

なお、左右岸両端部ブロックの通路橋撤去時は、ゲート下流側の放流断面を確保するため支保工を鋼材で仮受した。Photo. 15 に支保工仮受による施工状況を示す。

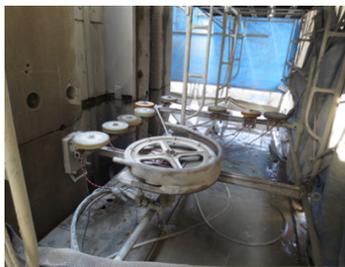
Photo. 16 ワイヤーソー切断状況

通路橋取壊し後、ピア部の取壊しを実施した。ピア部もワイヤーソーで大型ブロックに切断し、河床作業ヤードでダンプに積載可能な大きさに再切断してダンプトラックで搬出した。Photo. 16 にワイヤーソー切断状況、Photo. 17 に200tクローラクレーン搬出状況を示す。

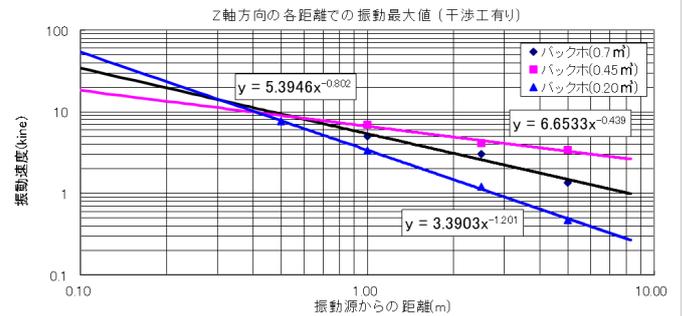
Fig. 8 ブレーカ取壊し時振動速度

との鉛直方向の境界面をワイヤーソーで切断、水平方向の境界部は、仕上がり面から75cmの範囲は、ツインヘッダーによる切削で取壊して、既設堤体に振動の影響を与えない工法とした。ブレーカ作業とツインヘッダー作業による発生振動を事前に取り壊し予定部で計測して影響無いこと（許容振動速度5kine以下）を確認した。

Fig. 8 にブレーカ取壊し時発生振動速度試験結果を、Fig. 9 にツインヘッダー切削時発生振動速度計測結果を、Photo. 18 にワイヤーソーによる境界部切断状況を、Photo. 19 に堤体ブレーカ取壊し状況を示す。Photo. 20 に振動計測状況、Photo. 21 にツインヘッダー切削状況を示す。

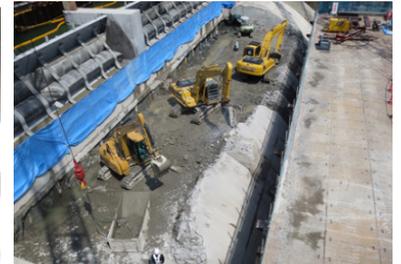
Photo. 19 堤体ブレーカ取壊し状況

ピア部の取壊し完了後、堤体部の取壊しを開始した。取壊しは大型ブレーカによる取壊しとし、既設堤体残置部

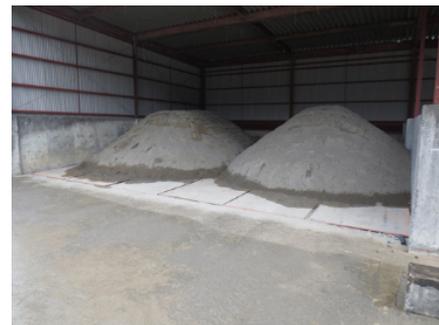
Photo. 22 細骨材仮置き状況

充填性試験では、練り混ぜ後90分経過したコンクリートにおいても、仕上りが面の気泡、鉄筋内外の偏りが無いことを硬化したコンクリートからコア採取して確認した。また、仮置き時細骨材の下方の水分が切れにくいことが判った。

品質管理項目は、コンクリート標準示方書の内容を基本とし、試験練り結果を踏まえ、細骨材表面水率の測定を2回/日以上、細骨材の表面水の変動抑制対策として細骨材は仮置き砂の下方50cmは練り混ぜに使用しないこととした。Photo. 22に細骨材仮置き状況を示す。

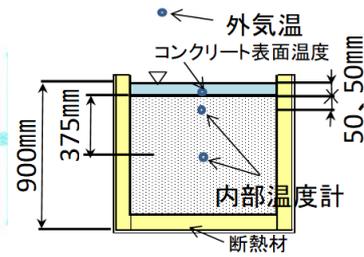
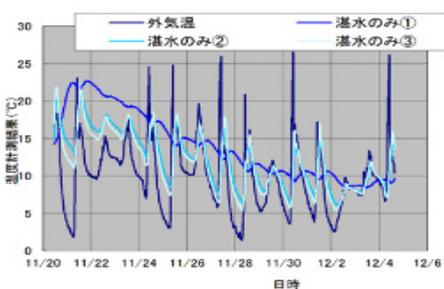
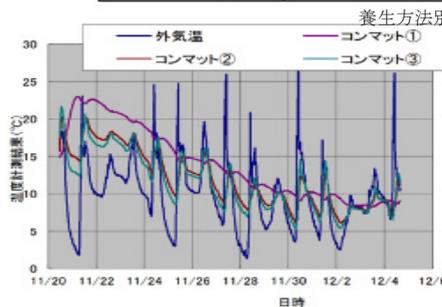
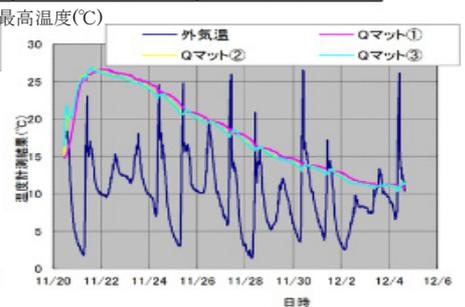
Fig. 10 コンクリート養生効果確認試験結果

図 試験体および測点概要図

図 経過日数と温度測定結果(湛水のみ)

図 経過日数と温度測定結果(コンマット)

図 経過日数と温度測定結果(Qマット)

試験練りに合わせて、打設コンクリートの養生方法の効果確認試験を、ブロック供試体を用いて実施した。

養生方法としては湛水養生、コンマット湿潤養生、Qマットの3種類とした。

ブロック供試体は□900mm×900mm×900mmとし、コンクリートから外気への熱発散を防止するため、ウレタンフォームを周囲に配置した。

外気温とコンクリートの表面と50mm、400mmの深さ方向の位置で温度測定した。養生確認試験の結果いずれの養生方法も、コンクリート表面温度は5℃以上を確保できることが確認できた。そこで、実作業では湛水養生(t=5cm)を基本とし、湛水できない時はコンマットを設置することとした。Fig. 10 にコンクリート養生効果確認試験結果を示す。

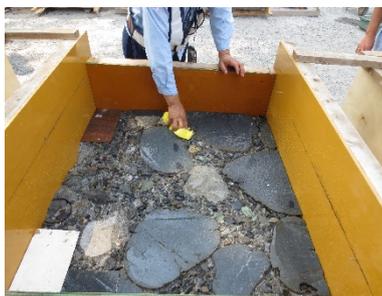
Photo. 23 試験状況

新旧コンクリート一体化面の引張強度を確認するため、確認試験を実施した。堤体より切出した1.0m立方体に超高压ジェット処理2タイプとサンドブラスト処理の合計3タイプで処理した打継面に堤体配合コンクリートを打設し、そこから採取したコアで引張強度を確認した。その結果、超高压ジェット処理(200Mpa)が最良となったので、この工法で実施工した。Photo. 23 に試験状況、Photo. 24 に施工状況、Photo. 25 に止水板設置状況を示す。

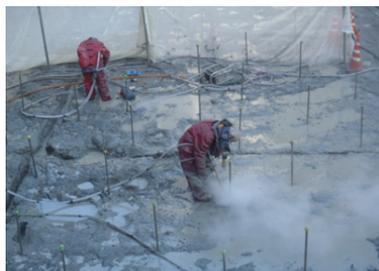
Photo. 24 施工状況

取壊し完了後、新旧コンクリートの一体化処理を実施した。新旧コンクリート一体化処理として①超高压ジェット処理(コンクリート表面のマイクロクラック処理)②補強鉄筋、用心鉄筋の設置を施工した。また、止水性を確保するため③止水板の設置を新旧コンクリートの一体化面の水平部(ダム軸水平部)と鉛直部(各ジョイント部)に実施した。

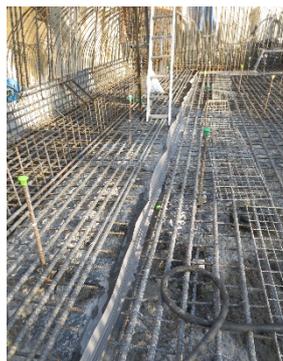
Photo. 25 止水板設置状況

鉛直止水板は、既設堤体面にφ100mmのコアドリルで連続して溝を設置することで作業の効率化を図った。水平

止水板は、既設堤体面を人力ハツリで掘り込んだ。止水板と旧堤体コンクリートは無収縮モルタルを充填して一体化した。

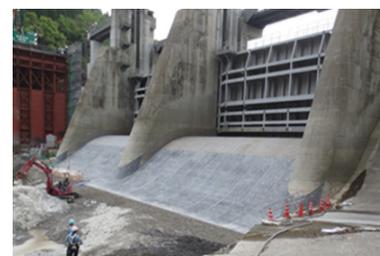
Photo. 33 越流面設置完了全景

ダクトパネル設置範囲は越流部全面と、ピア部の越流部から1.0mの高さまでである。

ダクトパネルの設置方法は、ピア側面部はダクトパネルを型枠代わりに配置して直接堤体コンクリートを打設し、ダクトパネルに取り付けたアンカーボルトでコンクリートと一体化を図った。越流面は堤体コンクリート打設終了後に設置した。固定方法はダクトパネルを打ち込み式アンカーで堤体コンクリートに固定し、隙間を無収縮モルタルで充填した。

無収縮モルタルの注入前に注入箇所を水洗いし、余剰水は小型バキュームで排水した。現場練りの無収縮モルタルをモルタルポンプで圧送し、1枚ずつグラウト孔から注入圧が発生しない様に流し込んだ。グラウト孔は2箇所/枚設けられており、1箇所のグラウト孔にはエントラプトエアーが抜けるようにアクリルパイプを設置した。隣接ダクトパネルのグラウト孔からモルタルが噴き出すのを確認して、グラウト孔を木栓で閉塞した。Photo. 32に無収縮モルタル充填状況、Photo. 33に設置完了全景を示す。
