小土かぶり市道直下における近接施工について — 九州新幹線西九州ルート 第3岩松トンネル —

第3岩松トンネルは、住宅地および市道直下を最小土かぶり3mで通過する山岳トンネルである。筆者らは、近接構造物への影響を最小限に抑えるため、地質調査と数値解析を行い、対策工を選定した。

Neighboring Construction of Shallow Tunnel Immediately Below The City Street — The Third Iwamatsu Tunnel of the Kyushu Shinkansen West Kyushu Route —

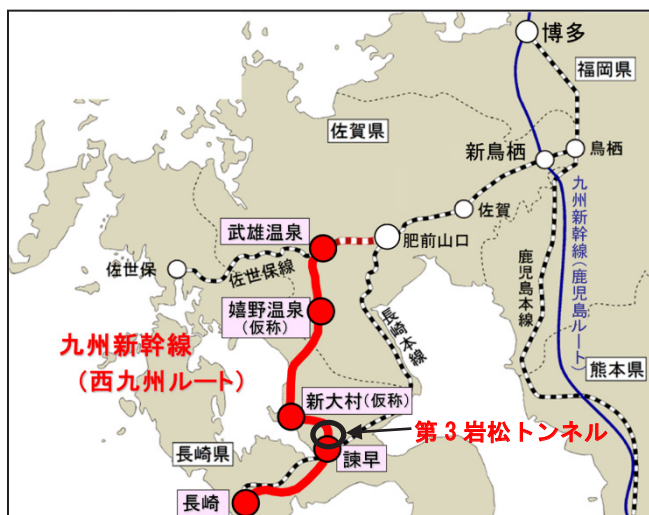
Fig.1 九州新幹線（西九州ルート）

九州新幹線西九州ルートは、福岡市と長崎市を結ぶ路線である。平成20年3月に武雄温泉・諫早間で暫定整備計画（スーパー特急方式）として工実施計画の認可を受けて工事に着手し、その後、平成24年6月に武雄温泉・長崎間で標準軌による工実施計画の認可を受け、武雄温泉・長崎間（工事延長67km）の建設工事が進められている（Fig.1）。本工事は、長崎県大村市から諫早市にかけて、トンネル3本、橋りょう、高架橋、変電所造成等からなる全長3,812mの工事である。そのうち第3岩松トンネルは市道直下を最小土かぶり3mで通過する延長706mのトンネルである。本稿は、第3岩松トンネルの小土かぶり区間の施工実績について報告するものである。

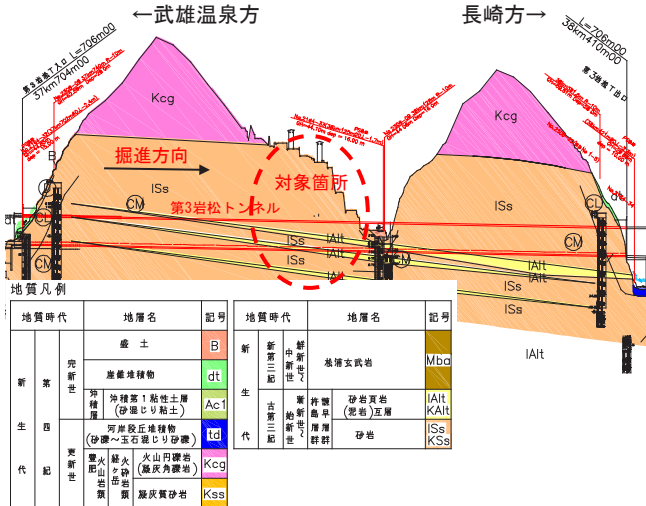
Fig.2 地質縦断面図

第3岩松トンネルの地質は、古第三紀始新世～漸新世に属する杵島・諫早層群の砂岩層（ISs）主体の堆積岩層

であり、不均一な層厚の砂岩頁岩互層 (IAIt) を挟んでいる。既往の調査によると、岩片は堅硬であるが亀裂が多く、粘土を挟在する箇所が認められる。これら地質状況から、崩落や地層境界付近からの突発湧水が懸念された。地質縦断面図を Fig.2 に示す。

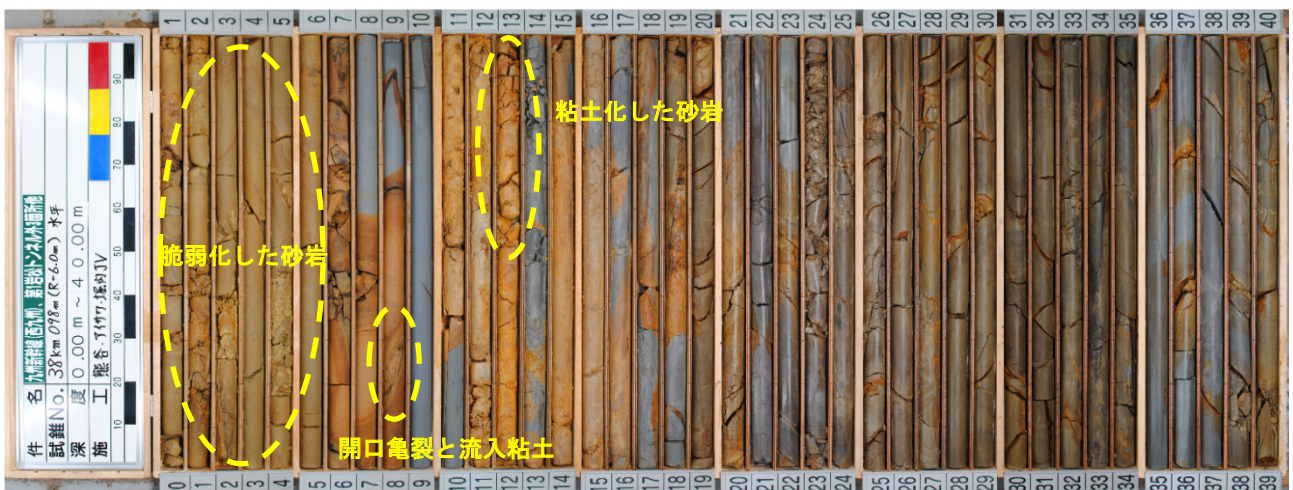
Photo.1 コア写真 (C孔)

試験結果は想定されていた地層分布と概ね合致し、地下水は見られなかったが、市道付近では風化・粘土化により脆弱化した岩盤が確認され、鏡面の不安定化による崩壊が懸念された。また、流入粘土を伴う低角度の開口亀裂が認められることから、天端の崩落が懸念された。一方、部分的に一軸圧縮強度が 70MPa を超える硬岩が確認された。C孔 (水平ボーリング) のコア写真を Photo.1 に示す。

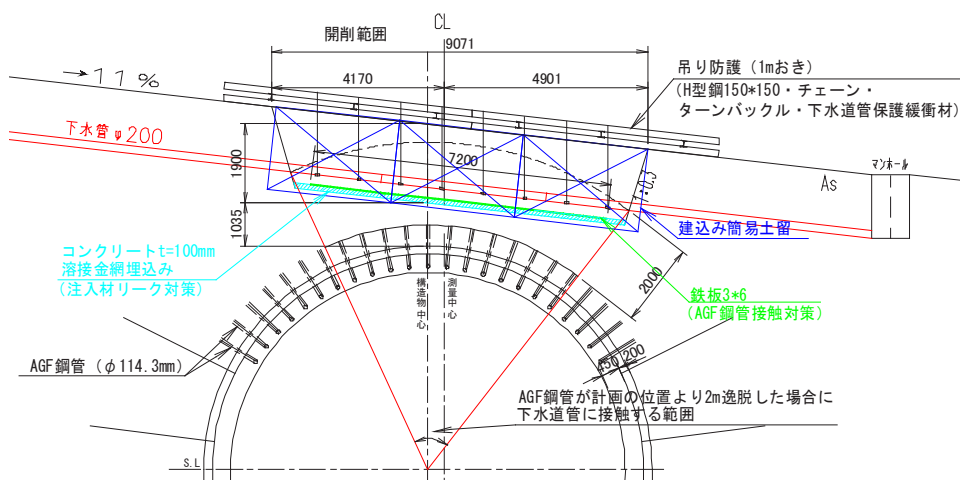
Fig. 9 小土かぶり対策工計画横断面図

解析結果に基づく市道およびコンクリート擁壁直下でのAGFの施工にあたり、以下に示す3項目(5.1~5.3)を柱として施工計画を策定した。計画縦断図をFig.8に、計画横断図をFig.9に示す。なお、トンネル掘削に伴う近接構造物の計測管理については、6章で述べる。

本対策工は、わずかな施工誤差や孔曲がりによりAGF鋼管が上下水道管と接触する恐れがあるため、市道を開削、監視し、緊急時に監視人と坑内のオペレータ間で即座に連絡が取れる体制とした。開削範囲は、AGF鋼管が孔曲がりにより計画の位置より2m逸脱した場合に上下水道管に接触する範囲に設定した。防護方法は吊り防護として管の下部に空間を確保し、開削部底盤に金網入りのコンクリートを打設した。とくに下水道管はトンネルとの離隔が1.4mと小さく、AGF鋼管が接触する可能性が高いため、コンクリート上に鉄板を敷設するほか、剛性が期待できるたて込み簡易土留め(Photo.2)を採用した。一方、上水道管は水圧がかかっているため、管理者と協議のうえ、接続部の補強および浮上り防止対策を施した。なお、開削部底盤のコンクリートは注入材のリーク対策の役割も兼ねる。開削部分は、3シフト目のAGF施工完了後に速やかに埋め戻しを行った。

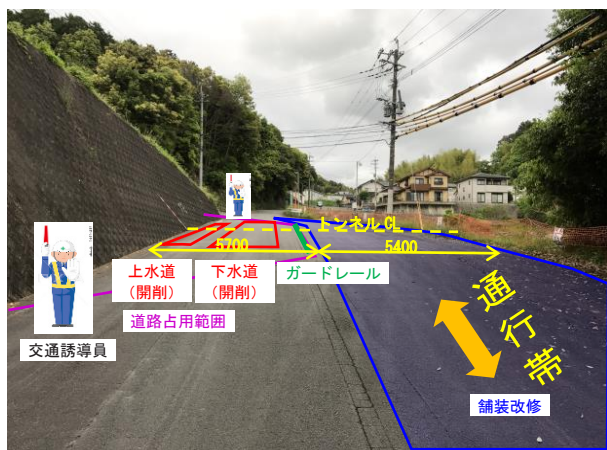
Photo. 3 道路占用状況 (1次)

トンネル掘削箇所の直上は車両を通行させないこととし, Fig. 8 に示すように切羽が道路占用切り替え位置に達

した時点で道路占用帯の切り替えを行った. 道路の占用状況を Photo. 3 および Photo. 4 に示す. なお, 下半掘削
