13 高速道路大規模更新工事におけるトンネル，土構造物での取り組み

—中央自動車道辰野 TN～伊北 IC 間改良工事—

Construction Efforts of Tunnel and Soil Structure at the Large Scale Renovation Project in the Chuo-Expressway

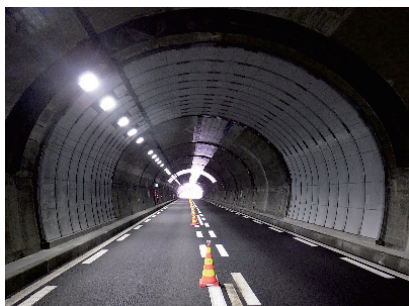
Photo. 1 内巻補強工完了
(辰野トンネル)

対象となる辰野トンネル（上り線 L=261.0m，下り線 L=220.0m）では，事前の健全度評価および本工事で実施した地質調査，覆工厚・空洞深さ調査（電磁波レーダー），目視調査より，補強対策が必要と判断されたスパン（上り線 10 スパン，下り線 11 スパン）について補強設計を実施し，サポートライニング工法による内巻補強工(Photo. 1)または炭素繊維シートによる内面補強工を対策工として施工した。

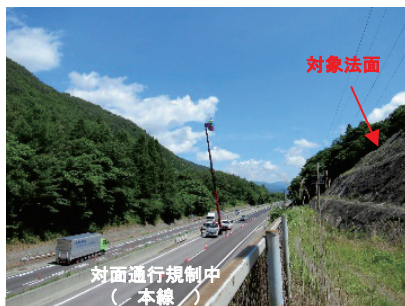
Photo. 2 赤外線調査実施状況
(吹付コンクリート対策工，切土部)

ひび割れや浮き等の変状が多く見られる吹付コンクリート法面について劣化状況の調査（目視点検，熱赤外線調査 (Photo. 2)，打音調査，コア抜き調査）を実施した結果，ほぼ全域において浮きが確認された。本線脇での長大法面であり，劣化した吹付コンクリートのはつり取りが困難であることから，繊維モルタル増厚工を対策として施工した。さらに背面地山の風化状況より，抑止力が必要な箇所では，鉄筋挿入による地山補強土工法を併用した。
