# サポートライニング工法のダクトパネル取付け時の 損傷対策の検討

サポートライニング工法とは支保工とダクトパネルによる内巻き工を利用した既設トンネルの覆工補強工法である。ダクトパネルを支保工に仮固定する際にパネルに埋設している金具（フランジ付きナット）と抑えプレートを利用して六角ボルトで締付ける。この際にダクトパネルの埋設金物の周辺にひび割れが発生することがある。

そこで、ひび割れ発生の原因と防止対策を検討するために、ダクトパネルに埋設してある金物の引抜き実験を行った。その結果、通常モードのインパクトレンチにより締付けると埋設金物に大きなトルクが作用して周辺がコーン破壊することが分かった。対策として埋設金物の深さ（長さ）を以前までの10mmから20mmに深く（長く）して、許容締付けトルクを20~30Nmとすることとした。

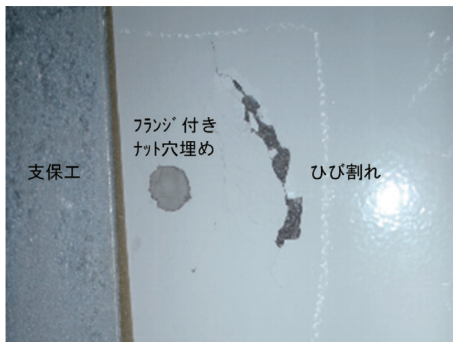
Photo. 1 ひび割れ発生状況

工事竣工検査（2019年9月）においてダクトパネルに埋設されているフランジ付きナットの周辺に段差を伴う円弧状のひび割れが15ヶ所発見された。ひび割れの一例をPhoto. 1に示す。パネル表面の塗装が剥がれている箇所は9ヶ所、段差が大きな箇所は3ヶ所、確認された。

フランジ付きナットの中心からひび割れまでの最短距離は30～65mmで、平均で47.5mmであった。

表面から2～3mm埋め込んでいる（ザグリ）ため、抑えプレートとダクトパネルが密着している場合でも、インパクトレンチ WH14DDL2（HiKOKI）によりフランジ付きナットの引抜き強度以上の引抜き荷重が作用すると、フランジ付きナット周辺のダクトがコーン破壊する。

ダクトパネルは鋼製型枠に流し込んで製作するため、パネルの製作精度は、支保工の曲げ加工の精度と比較すると高い。したがって、支保工のフランジとダクトパネルの接触面に隙間が発生し易くなり、この隙間を少なくしようとして六角ボルトを締付けるとフランジ付きナットに過度の引抜き荷重が作用する。さらに、抑えプレートが傾いてしまうため、フランジ付きナットに偏圧が作用し、ひび割れ発生の可能性が高くなる。

以上より、ひび割れ発生の原因として、ダクトパネルのフランジ付きナットとその仮固定方法が要因となり、ひび割れが発生したと判断されるため、対策について以下に検討する。

ダクトパネルの埋設金物周辺に発生するひび割れ防止対策を以下の 3 項目として、その効果を確認する。

二次製品の孔空き箇所ザグリの設けることが慣例となっているようだが、理由は不明確である。サポータライニング工法ではひび割れ発生の原因のひとつであり、ザグりが無くても全く問題ないため、設けないものとする。

実験結果からもフランジ付きナットの埋設深さを深くすることでコーン破壊への抵抗性は向上する。今後、施工性の検討において許容トルクの範囲内で締付けを行い、施工上問題がなければ埋設金物の深さは 20mm とし、締付けが不十分な場合は大きさ、構造について再検討する。

埋設金物に長さ 20mm の P インサートを使用する。その場合、許容トルクは 20~30Nm となるため、締付けに使用する機器や使用モードについて確認、選定する。

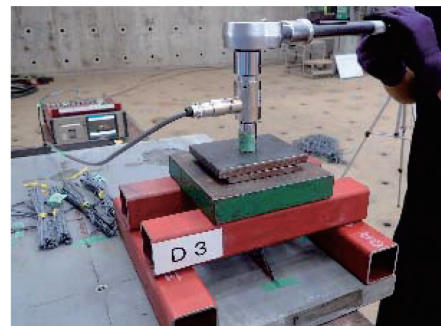
Photo. 7 ラチェットによる静的締付け実験状況

ダクトパネルに埋め込まれたフランジ付きナットやPインサートにボルト (M10, SUS) を挿入し、鋼板を介してラチェットハンドルによりナットで静的にトルクを負荷して締付けた場合の導入トルク、ボルトとダクトパネルのひずみを測定した。導入トルクはトルクセンサーで測定した。また、ボルトのひずみはデータロガーで測定した。

フランジ付きナットの締付け実験はケース C2, C3, Pインサートの締付け実験はケース D2, D3 で実施した。実際の実験状況を Photo. 7 に示す。

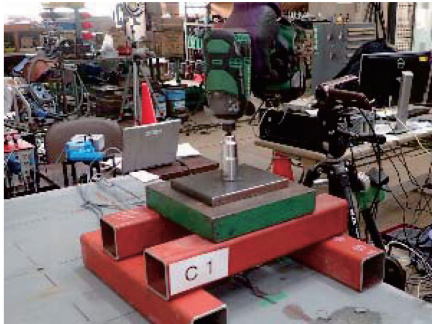
Photo. 8 インパクトレンチによる動的締付け実験状況

ダクトパネルに埋め込まれたフランジ付きナットやPインサートにボルト (M10, SUS) を挿入し、鋼板を介してインパクトレンチにより上記で決定した所定の時間でナットを締付けた。動作モードはノーマルとした。ボルトとダクトパネルのひずみは動ひずみ測定器 (DRA101C) で測定した。データ取得頻度は1000回/秒である。

フランジ付きナットの締付け実験はケース C1, Pインサートの締付け実験はケース D1 とし、それぞれ1 ケースずつ実施した。実際の実験状況を Photo. 8 に示す。

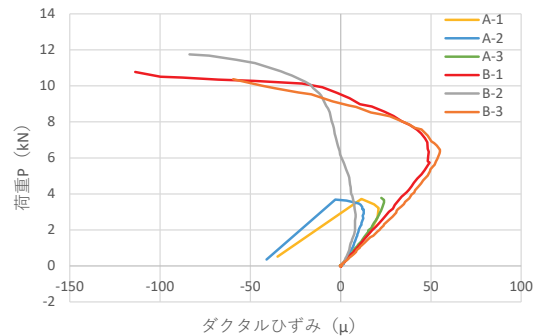
Fig. 8 ボルトの引抜き荷重とダクトひずみ

ケース A, B のボルトの引抜き荷重-ダクトのひずみの関係を Fig. 8 に示す。ダクトのひずみ変化率が正か

ら負に変化する (極大) 際をコーン破壊が開始した時期とし、その際のボルトの引抜き荷重とダクトのひずみおよびダクトがコーン状に破壊 (終了) した際の引抜き荷重とダクトのひずみを Table 4 に示す。

ボルトのひずみは 2 ヶ所のひずみ測定値の平均値、ダクトのひずみは 4 ヶ所の平均値である。

Fig. 8 より，各ケースの曲線で値や傾きは異なるが，ボルトに引抜き荷重またはトルクを作用させると，最初はダクトパネルのひずみは引張方向 (+) に比例的に大きくなるが，ある値を超えると，ダクトパネルのひずみが縮小し始め，さらに引抜き荷重を大きくするとひずみは圧縮方向 (-) になり最終的にダクトパネルがコーン破壊する。
