部分的に主筋の付着を除去した鉄筋コンクリート造梁の補修後の構造性能に関する研究

服部 翼* 前川利雄* 坂田弘安**

Study on Structural Performance of Repaired Reinforced Concrete Beams with Partially De-bonded Longitudinal Rebars

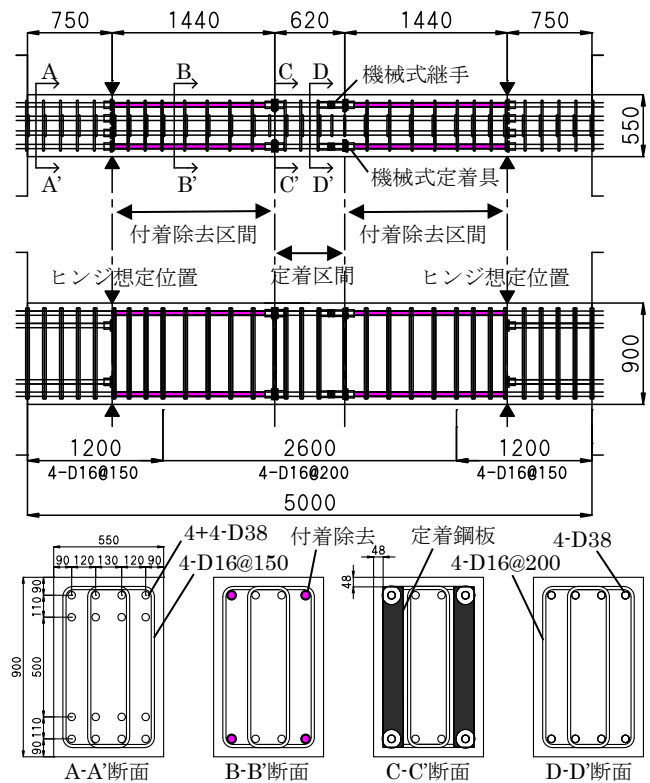
Fig. 1 試験体概要 (単位: mm)

試験体諸元を Table 1 に、試験体概要を Fig. 1 に示す。また、試験体に用いたコンクリート、鉄筋、および補修に用いたエポキシ樹脂の材料特性を Table 2 に示す。試験体数は 1 体であり、試験体名末尾の Rep は補修であることを意味している。試験体は超高層 RC 建築物を想定した実大スケールの梁部材と加力および固定用のスタブから構成される。接合部内の損傷を抑制するという観点から、スタブ際から 750mm の位置において梁 2 段筋をカットオフし、ヒンジリロケーション梁⁷⁾とした。2 段筋カットオフ位置から中央定着部までの範囲において、梁断面四隅の主筋をシース管に通し、シース管端部をテープで塞ぐことで主筋の付着を除去した (Photo. 1 (a))。

中央定着部は梁スパン中央部から両側 310mm (計 620mm) の主筋の付着を除去しない区間であり、定着区間両端には上下の主筋をつなぐ鋼板 (以下、定着鋼板) を設置し、定着力を確保している。なお、定着鋼板は文献 8) を参考に設計した。定着鋼板は機械式定着具、および機械式継手を用いて挟み込み、エポキシ樹脂を注入することで固定した (Photo.1 (b))。

試験体は梁端から 750mm の位置をヒンジ想定位置として、梁端からヒンジ想定位置までの主筋を 4+4-D38 とし、ヒンジ想定位置で 2 段筋をカットオフすることで中央部の主筋を 4-D38 とした。この設計概念は主筋を全長にわたって 4+2-D38 とした梁と耐力が同等となるように設計することである。この設計概念の詳細は文献 9) を参照されたい。なお、2 段筋は端部に機械式定着具を設置するこ

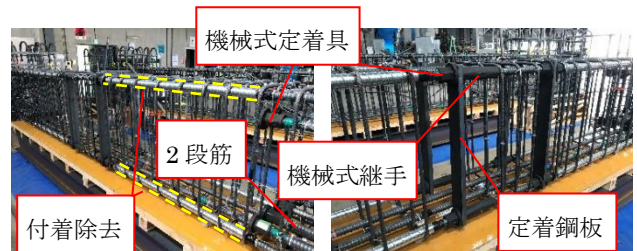
Photo. 1 試験体詳細

(a) 主筋の付着除去の様子 (b) 中央定着部の様子

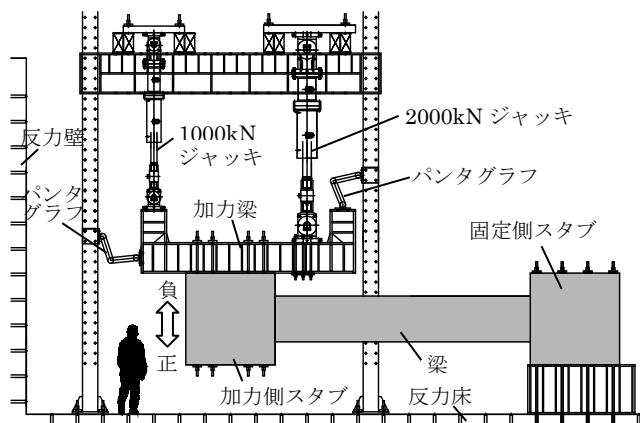
Fig.2 載荷装置図

載荷装置を Fig.2 に示す. 載荷は, 片方のスタブを架台に固定し, もう片方のスタブを加力梁を介して 2 本のジャッキにより鉛直方向に加力した. 2 本のジャッキを加力スタブの平行が維持されるように制御することで, 梁に逆対称曲げを作用させた. また, 加力梁にはパンタグラフを取付け, 面外方向の変形を拘束した.

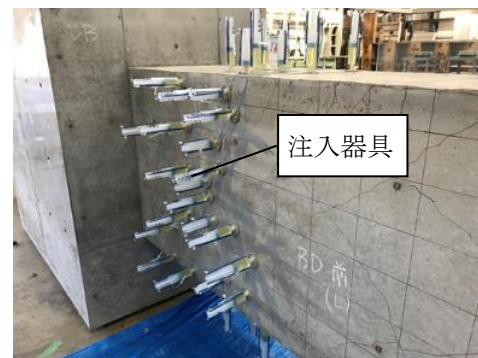
Photo.2 補修状況

ひび割れ補修の状況を Photo.2 に示す. はじめに, ひ

び割れ上に注入器具を取付けるための台座を 200~300mm 間隔で取付け, ひび割れの表面に沿ってシーリング材を塗布した. 次に, シーリング材が硬化したことを確認し, 注入器具を台座に取付け, エポキシ樹脂を注入した. 最後に, 注入器具内のエポキシ樹脂量が変化しなくなったことを確認し, 注入器具を取外して表面の仕上げを行った. 本研究では, 補修前載荷終了後において, 幅が 0.1mm 以上のひび割れを補修の対象とし, 梁全面に対して補修を行った. なお, 補修は補修前載荷終了後, 残留変形をゼロに戻し, 試験体を加力装置から取り外した状態で実施した.

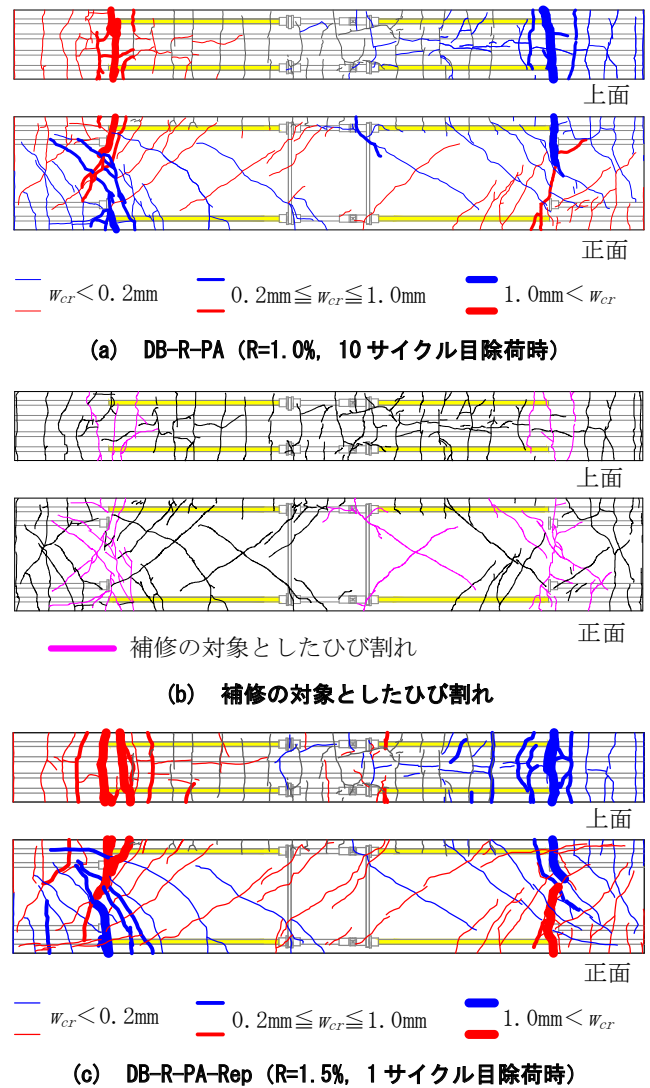
Fig. 6 ひび割れ状況

$R=1.0\%$, 10 サイクル目除荷時における DB-R-PA のひび割れ状況を Fig. 6(a) に, 補修の対象としたひび割れの分布を Fig. 6(b) に, $R=1.5\%$, 1 サイクル目除荷時における DB-R-PA-Rep のひび割れ状況を Fig. 6(c) にそれぞれ示す. 正載荷時のひび割れを青線, 負載荷時のひび割れを赤線で示している. また, 図中のひび割れは計測したひび割れ幅 w_{cr} により, 線の太さを分けて示している. なお, 補修前載荷で発生し, 補修を施したひび割れは, 補修後載荷開始時点においてひび割れが生じていないものと仮定した.

補修前載荷において, $R=0.0625\%$ で上面, 正面共に 2 段筋カットオフ位置付近に曲げひび割れが生じた. その後, 変形角が大きくなるにつれ, 梁端部, および梁スパン中央側へ損傷範囲が広がったものの, $R=1.0\%$ 除荷時において, 2 段筋カットオフ位置付近に生じたひび割れ以外は, 概ね 0.2mm 未満の幅となった. 従って, DB-R-PA は $R=1.0\%$ の変形を経験した後でも, 2 段筋カットオフ位置付近のひび割れのみを補修すれば良く, 補修コストを抑制できる可能性があると考えられる.

また, 補修後載荷では, 補修の対象としたひび割れの内, 幅 0.1~0.2mm 程度のひび割れは, エポキシ樹脂の充填性が悪く, 載荷初期から補修した箇所において再度ひ

び割れが生じた. 一方, 2 段筋カットオフ位置付近に生じたひび割れは, エポキシ樹脂の引張強度がコンクリートの引張強度よりも大きいことに起因して, 補修したひび割れ近傍のコンクリート部分に新たに生じた. このことから, 2 段筋カットオフ位置におけるひび割れには十分にエポキシ樹脂が充填されていたと考えられる. また, $R=1.5\%$ 終了後において, 2 段筋カットオフ位置付近に生じたひび割れ以外は概ね 0.2mm 未満のひび割れであり, 補修後においても, 主筋の付着除去による損傷抑制効果を確認することができる.

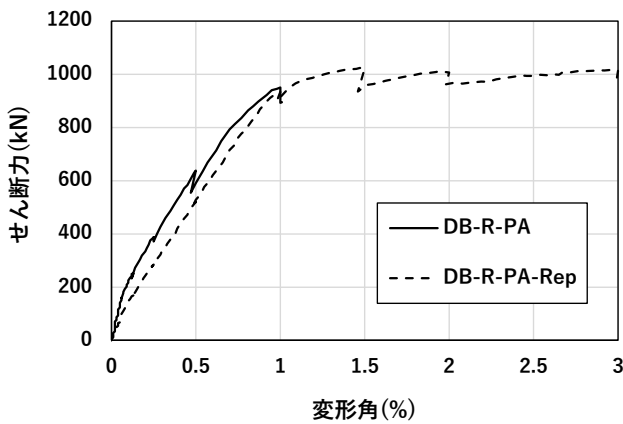
Fig. 10 補修前後における包絡線の比較 (正載荷時)

せん断力-変形角関係の正載荷側包絡線における補修前後の比較を Fig. 10 に示す。また、補修前後の初期剛性、および $R=1.0\%$ の各繰り返し回数における割線剛性の一覧を Table 4 に示す。初期剛性は载荷開始点から $R=0.03125\%$ 時点をつなぐ直線の傾きとし、割線剛性は $R=1.0\%$ 各サイクルピーク点と原点をつなぐ直線の傾きとした。

補修前後の初期剛性に関して、補修前の初期剛性に対

する補修後の初期剛性の比率は 0.57 であった。これは、補修に用いたエポキシ樹脂の弾性係数がコンクリートに比べて小さいこと、および樹脂注入を施すことができない微細なひび割れが残存していたことにより、補修後の初期剛性が補修前に比べ大きく低下したと考えられる。一方、 $R=1.0\%$ 各サイクル時の割線剛性に関して、補修前載荷では繰り返し回数が増えるにつれ徐々に割線剛性の値が減少し、10 サイクル目において1 サイクル目から6%程度低下したのに対し、補修後の1 サイクル目では補修前の1 サイクル目と同程度まで割線剛性が回復した。このことから、補修前載荷において、繰り返し回数の増加に伴って徐々にひび割れは伸展するが、補修を施すことによって、補修後載荷の $R=0.5\%$ サイクル終了時の損傷状態が、補修前載荷における $R=0.5\%$ サイクル終了時の損傷状態と同程度まで回復していたと考えられる。

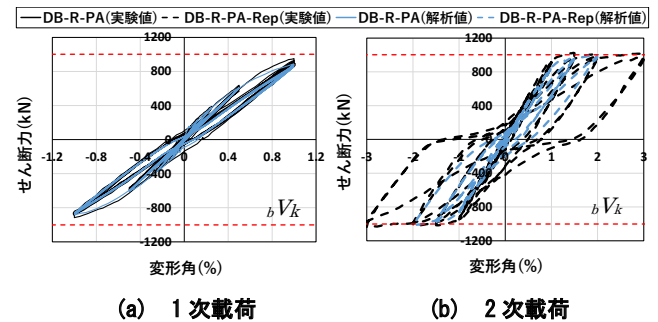
Fig. 17 せん断力-変形角関係の実験結果と解析結果の比較

比較を Fig. 17 に示す。Fig. 17(a) は 1 次荷の実験結果と解析結果の比較を、Fig. 17(b) は 2 次荷の実験結果と解析結果の比較を示している。また、せん断力-変形角関係における正荷側包絡線の実験結果と解析結果の比較を Fig. 18 に、実験結果と解析結果における初期剛性、および $R=1.0\%$ 各繰り返し時の割線剛性の一覧を Table 5 に示す。

1 次荷に関して、解析結果は剛性、および各変形角ピーク時の耐力において実験結果と概ね一致した。一方、2 次荷に関して、解析における 1 次荷の初期剛性に対する 2 次荷の初期剛性の比率は 0.44 であり、ひび割れ補修を施した実験に比べ、初期剛性の低下がやや大きいことが確認できる。また、 $R=1.0\%$ 時の割線剛性に関して、ひび割れ補修を施した実験では、2 次荷の 1 サイクル目の割線剛性が 1 次荷の 1 サイクル目の割線剛性と同程度まで回復したのに対し、ひび割れ補修を再現していない解析では、2 次荷の 1 サイクル目の割線剛性は 1 次荷の 10 サイクル目の割線剛性と同程度であった。以上のことから、エポキシ樹脂注入によるひび割れ補修は、部分的に主筋の付着を除去した RC 梁に対して、初期剛性、および割線剛性の回復に効果があると考えられる。
