様々な課題を克服した水力発電所の新設工事 — 新得発電所新設工事のうち土木本工事 —

本報告は、約 60 年前に運転開始した水力発電所の老朽化に伴って新設される水力発電所の施工報告である。新設される発電所は地中 25m の深さに建設され、稼働中の発電所のすぐ横に位置することから、発電設備や変電設備、送電鉄塔などに発破振動などの影響を与えることは許されない。また、施工箇所周辺には絶滅危惧種であるクマタカの営巣木が複数存在し、クマタカの営巣活動に影響を与えることなく工事を進める必要があった。

—Main civil engineering work in the construction of Shintoku Power Station—

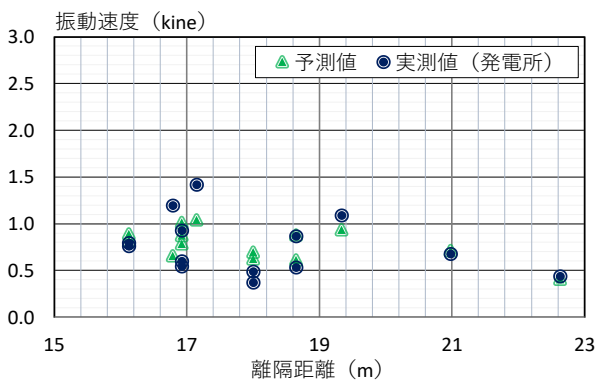
Fig. 8 発破振動予測と実績 (例)

また、発破工法については1発破当たりの面積、段数設定、1段当たりの薬量などを前回発破の振動測定結果をもとに細かい設定を行って振動制限を超えないよう細心の注意を払って施工を進めた。

上記①~②の制約条件をクリアする対策として掘削は制御発破、非火薬破砕剤、機械掘削(大型ブレーカー)の併用で行い、対象構造物との距離、要所に配置した振動計の測定結果を次回発破にフィードバックするといった手順を繰り返し掘削を進めた。

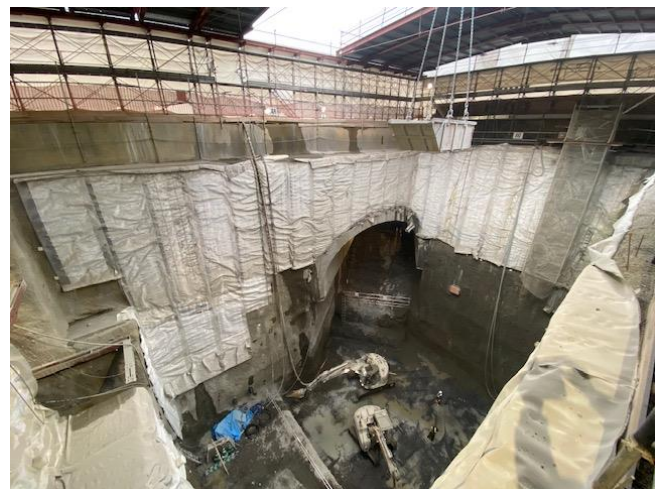
Photo. 1 発電所掘削状況

掘削された岩ズリは 0.7m³ 級バックホウで鋼製のベッセル (当初 3.0m³, 後に 6.0m³ に変更) に積込み、120t 級のクローラークレーンにて地上まで揚重し、堆積を行った。

ズリ上げが完了したエリアの側壁部は、溶接金網を取り付けて吹付けコンクリート (t=10cm)、及びロックボル

ト (D25 L=3.0m @1.5m) を施工して地山を支保した。吹付けコンクリートは地上に配置したコンクリートモービルで生コンを製造し、コンクリートポンプにより掘削箇所まで圧送し、吹付ロボットにより吹付を行った。コンクリートポンプから吹付ロボットまでの生コンの圧送は、定置の鋼管を通してドッキングホースを連結して行った。冬期間は吹付けコンクリートの初期凍結の恐れがあったため、ブルーシートで吹付面を覆った上でジェットファーンエスの風管を設置し、給熱養生を実施した。

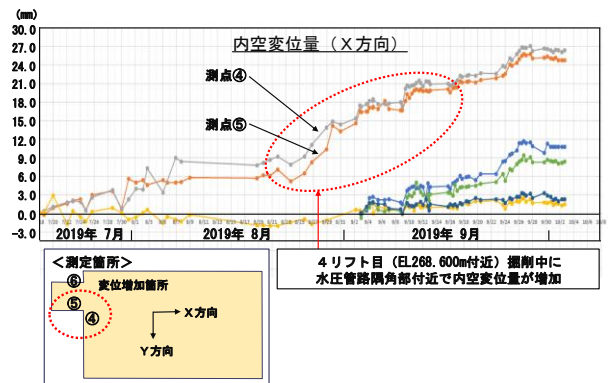
Fig. 9 内空変位経時変化図

放水池トンネルを施工するための施工基面である EL261.165 まで残り 2.4m あまりになった 7 リフト目 (EL263.55) 掘削完了時に発電所山側 (水圧管路立坑部) の内空変位が管理基準Ⅱを超えたため、直ちに押え盛土で応急処置を講じて経過観察を行った。幸い、押え盛土を施したことにより変位増加は停止し、これ以上の応急処置は必要ないと判断したが、掘削を再開した際にこれ以上変位を増加させないための補強対策は必要であった。

この箇所の変状原因は、水圧管路隅角部付近が掘削に伴い応力解放されたことにより、岩盤の緩みが一気に進行したものと推察された。そこで、対象箇所に2本の水平ボーリングを実施し、コアの観察とボアホールカメラによる孔内観察を行った。その結果、地山背面部（水平深度8m付近）に弱層部および湧水箇所が認められたため、今後の掘削進捗の進展に伴い、緩み領域がさらに大きくなり変位がさらに増大することが懸念された。

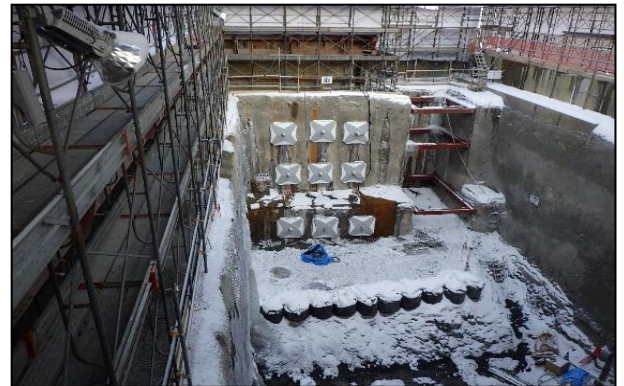
Photo. 2 グラウンドアンカー設置状況

施工は、吊り架台を用いて作業ステージを確保し、スキットタイプのロータリーパーカッションドリルにてケーシング削孔を行い、アンカー材の挿入・緊張・定着作業を順次進めた。アンカーは全4段の内、押え盛土より上に打設する上部2段を先に行い、下2段は押え盛土撤去と掘削の進行に合わせて順次打設を行った。

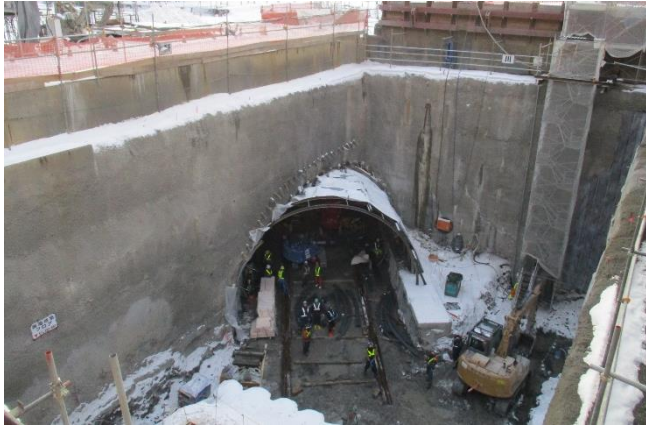
Photo. 5 放水池トンネル施工状況

コンクリート打設は、逆巻となるアーチ部との接続部

の空洞発生を防止するため、側壁のコンクリート天端を10cm下げて打設し、残った10cm部分に無収縮モルタルをグラウト注入することで確実な充填性を確保した。

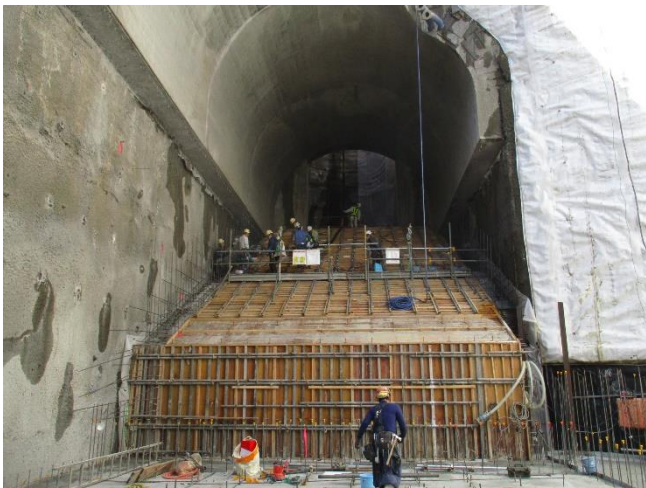
Photo. 6 放水池インバート施工状況

インバート部はその形状が急傾斜であるため、コンクリートが流れ落ちないように布製のエア抜き対策を施した蓋付きの型枠を設置して、3分割に分けて施工した。

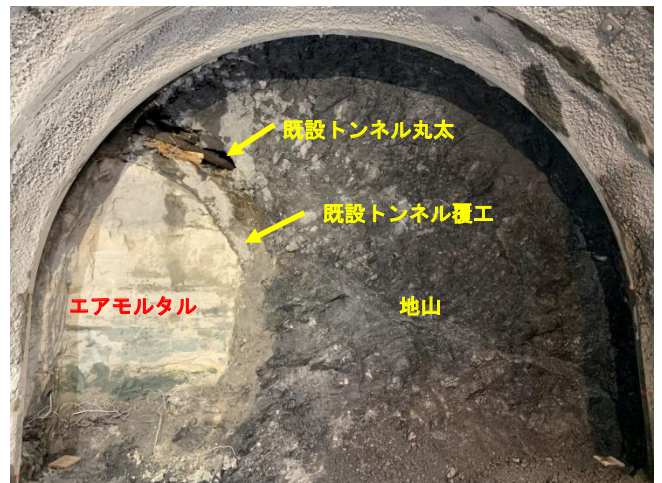
Photo. 8 放水路トンネル切羽

掘削工法は既設の設備への振動、新設した土木構造物などへの振動及び飛石の影響を考慮して大型ブレイカーによる機械掘削を採用した。掘削ブりはパイプクラムシエルで地上まで荷揚げ、堆積を行った。昼方みの施工で延長21.6mを32日で施工を完了した。
