# 近接供用条件下での発破施工と補強土壁の安全確保

名古屋支店 大須ヶ洞作業所 白木 昇平

工事名：大須ヶ洞第三橋他1橋（下部工）工事

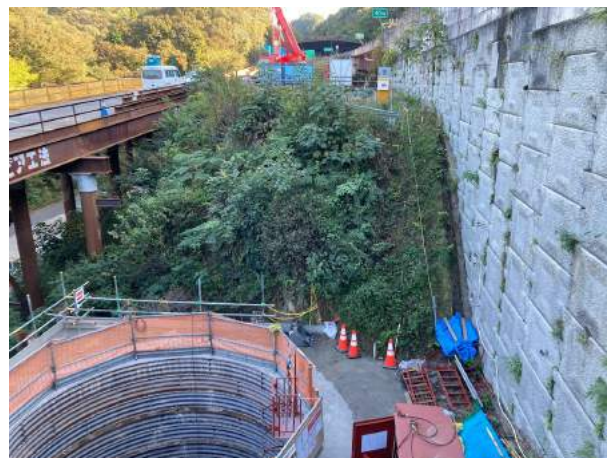
写真-1 深礎杭施工箇所と補強土壁の位置関係

本工事の深礎杭施工箇所と近接しているI期線は補強土壁で構成されており、補強土壁との水平距離が最小で1m程度で、このような近接条件下で発破施工をした事例が発注者にはなかった（図-1）。そのため発破施工による振動が道路全体（補強土壁）の崩壊や道路の舗装表面（路面）の損傷が発生し、通行車両の安全性に懸念が生じる可能性が指摘された。

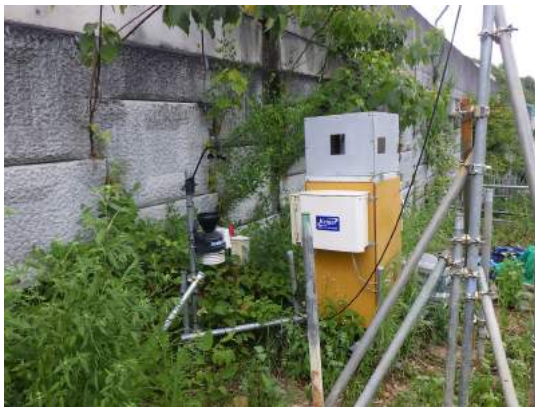
本工事ではトータルステーションを用いて補強土壁の変位を常時観測する動態観測が当初設計に含まれており、補強土壁に与える振動を軽減し、安全性を確保しながら深礎杭の施工方法を検討することが求められた。

写真-2 動態観測に使用中の機械

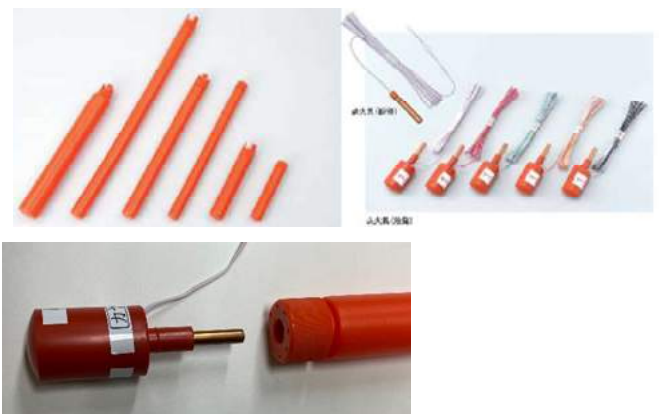
非火薬材として検討したロックラックとは、金属酸化物とアルミニウムの酸化還元反応で高温 (熱) になるテルミット反応を利用した製品で、成分中の水の結晶 (ミョウバン) から発生する水蒸気膨張圧で対象物を破砕するものである。水蒸気圧による破砕のため、爆薬 (火薬材) に比べ低振動の破砕を可能としており、振動規制が厳しい箇所等で使用されるものである。

写真-3 ロックラックのカートリッジと点火具

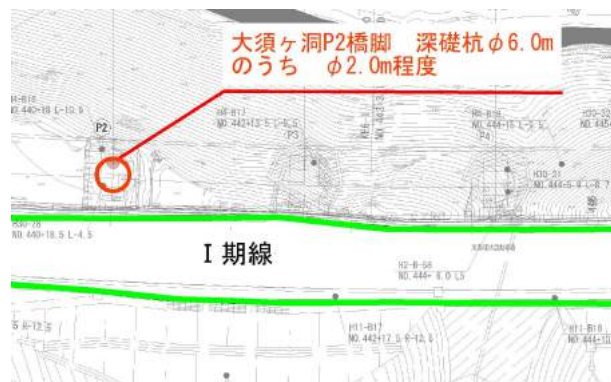
試験位置は P2 橋脚径内にて I 期線からの離隔が一番取れる位置とし (図-3)、発破防護を十分なものにするため、GL-3.0m 程度の深度とした (図-4)。

計測方法としては、振動速度計を用いて、発破箇所と地続きになる箇所を設置し、発破振動速度を直接計測した。図-3 の位置で計測した振動速度を発破振動予測式から K 値を逆算して、補強土壁基礎部における振動速度を算出する方法を採用した。

図-3 試験位置図 (平面図)
