コンクリート骨材AI入荷管理システム

概要

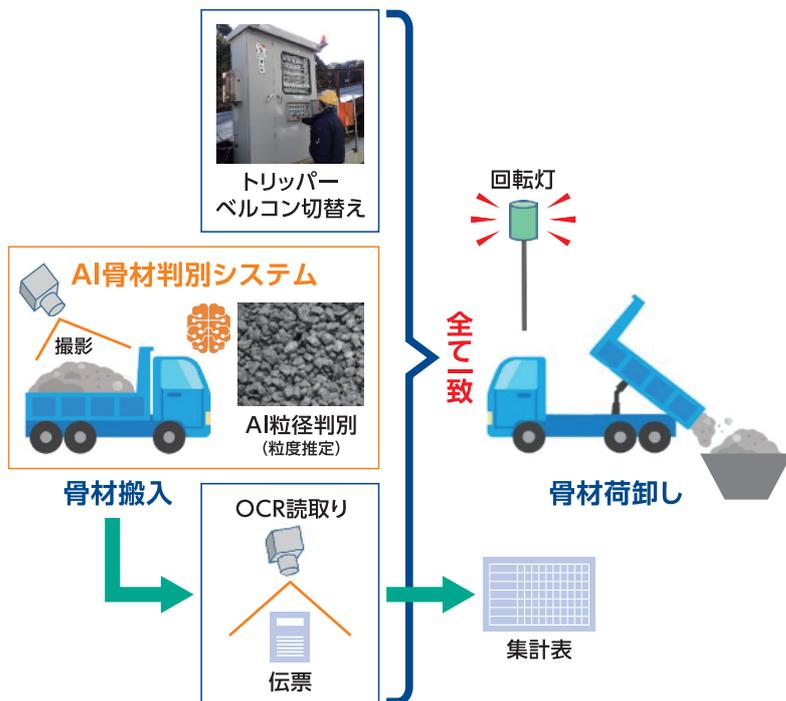
●コンクリート骨材AI入荷管理システムの概念

コンクリート骨材のAI入荷管理システムとは、
**AI(Deep Learning)によって骨材の粒径や種別(岩種)を高精度に判別すると共に、
 入荷伝票を読み取り、骨材貯蔵用のトリッパーベルコンの切替え位置とも照合させて、
 骨材の入荷時の誤投入・誤搬入などのヒューマンエラーを排除するものです。**
 また、入荷量の自動集計や骨材の粒度分布の推定も可能です。【特許出願中】

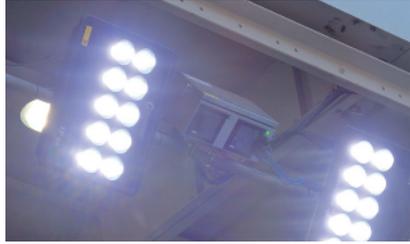
骨材撮影用カメラとLED照明

当システムは、ダンプトラックの進入路に伝票読取り装置とAI入荷管理システムの骨材判定用ディスプレイ、骨材投入ホッパ上部に設置した骨材撮影用カメラとLED照明、荷卸し確認用回転灯ならびに材料試験室2階に設置した骨材判定用ディスプレイ・骨材判定用PCで構成されています。

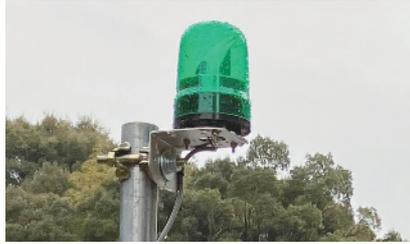
荷卸し確認用回転灯

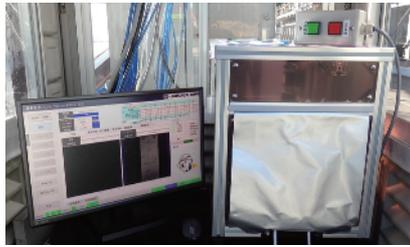
骨材判定用ディスプレイと伝票読取り装置

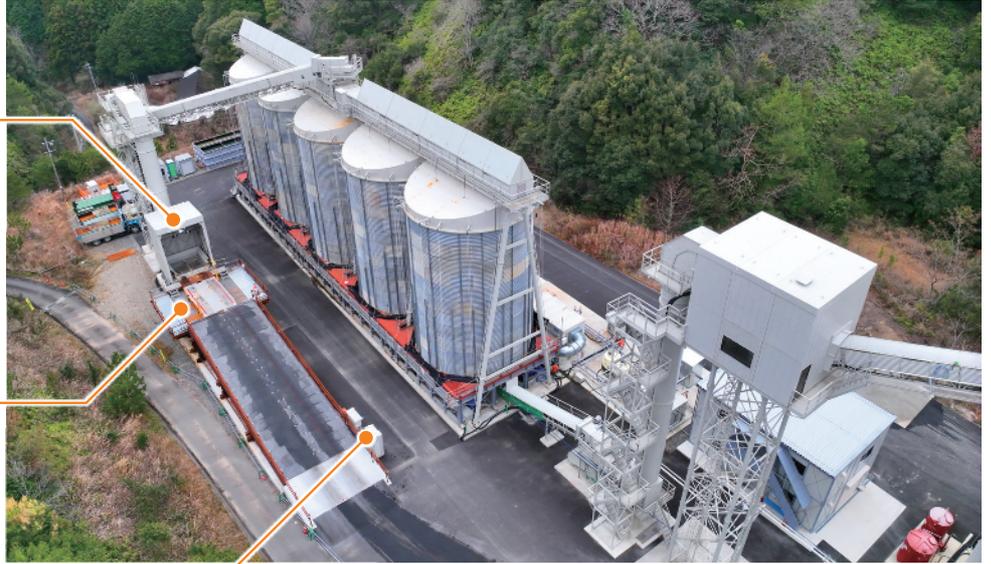
試験室

試験室に
設置した
AI判定PC

骨材判定用ディスプレイ

骨材判定用PC

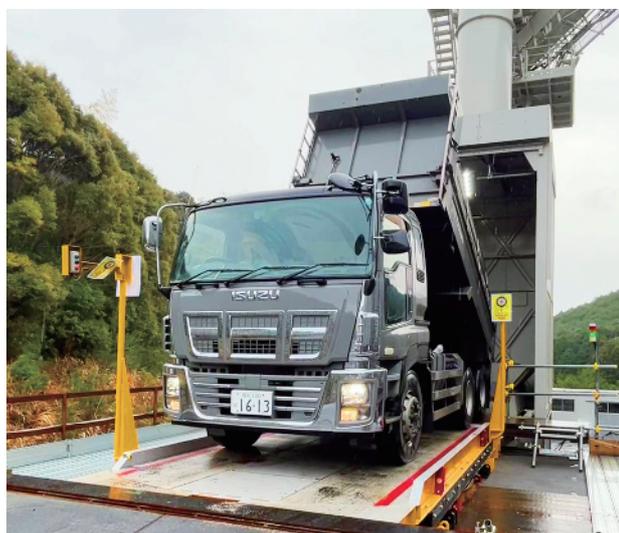
投入ホッパへの骨材の荷卸し状況

当システムは、2023年8月に春遠第1ダム(高知県:重力式コンクリートダム[堤高31.0m、堤頂長112.0m、堤体積27,500m³])の建設現場に設置・導入し、減勢工の打設に対応するため2024年1月より運用を開始しました。現場導入後(2024年1月、2月)の結果、骨材のAIによる画像判定は粗骨材では100%、伝票読取りOCRおよびコンベヤ切替えについても全ての骨材で100%でした。このうち、粗骨材G1(40-20mm)の搬入時に、伝票OCRでは宛先間違いの伝票を2枚、コンベヤの切替え待ちについてプラント操作側での確認不足を1回検出し、荷卸し前にヒューマンエラーによる誤投入・誤搬入を未然に防止できました。
