## ダムグラウチング技術適用した減水対策工によりトンネル坑内の大量湧水低減

2017年01月25日

株式会社熊谷組（取締役社長 樋口 靖）は、鹿児島県発注の北薩横断道路 北薩トンネル（仮称）において、トンネルからのヒ素を含む大量の湧水を減らすため、トンネル掘削後に新しい注入材料である極超微粒子セメントを用いて坑内からダムグラウチング技術で減水対策工を実施しました。その結果、延長100mの減水対策工実施区間で、計画どおり地山の透水係数を $4 \times 10^{-4} \text{cm/sec}$  から $4 \times 10^{-6} \text{cm/sec}$ に改良し、最大300t/hあった湧水量を40t/h以下に低減しました。こうした減水対策工は、全国にも事例がありません。

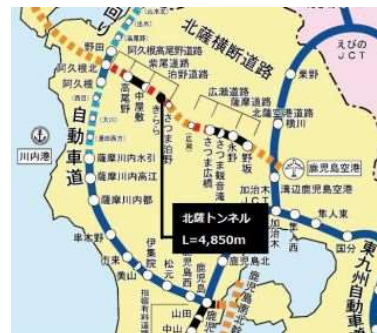
北薩横断道路は、鹿児島県北西部と鹿児島空港を結ぶ地域高規格道路であり、北薩トンネルは、その路線にある紫尾山を最高峰とする出水山地を貫くトンネル延長4,850mの長大トンネルです。

坑口から1,500～2,200mの区間は、 $0.1 \sim 0.3 \text{mg/L}$ の高濃度のヒ素を含有した湧水が確認されました。なかでも坑口から1,800～1,900mの100m区間は、花崗岩と四万十層群の境界で亀裂の発達した低速度帯に相当し、区間湧水も約300t/hと多く、かつヒ素濃度も $0.16 \text{mg/L}$ と高く、総ヒ素量の排出が多い区間となっていました。

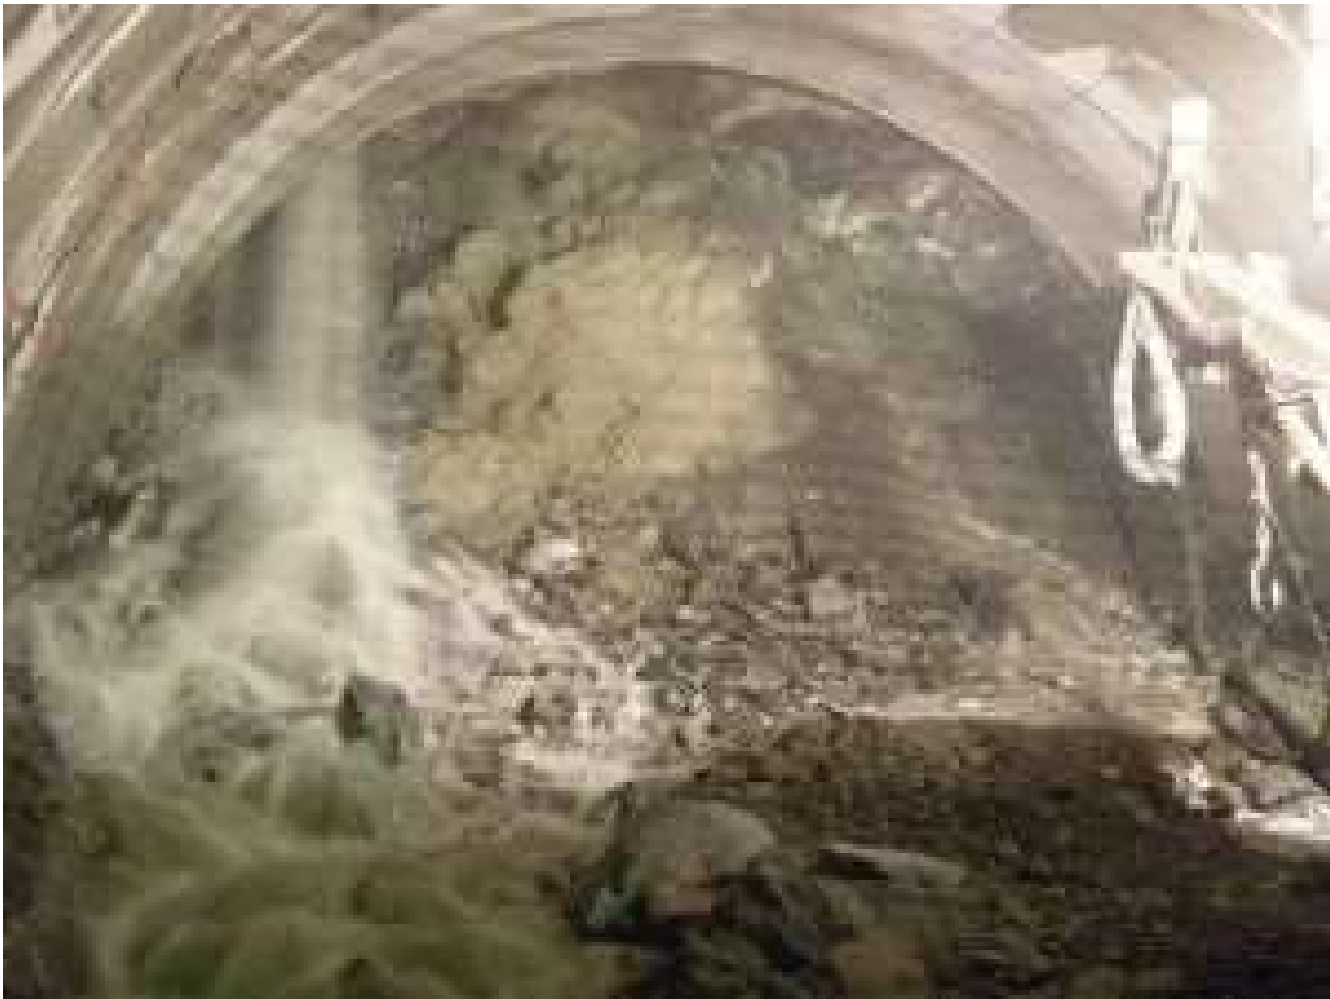
このトンネル工事のうち、出水工区（工区延長2,610m）では、掘削中に最大1,200t/hの大量湧水に見舞われ、トンネル貫通後も恒常的に約600t/hの湧水が発生しました。

写真 1 低速度帯付近の掘削時の大量湧水状況

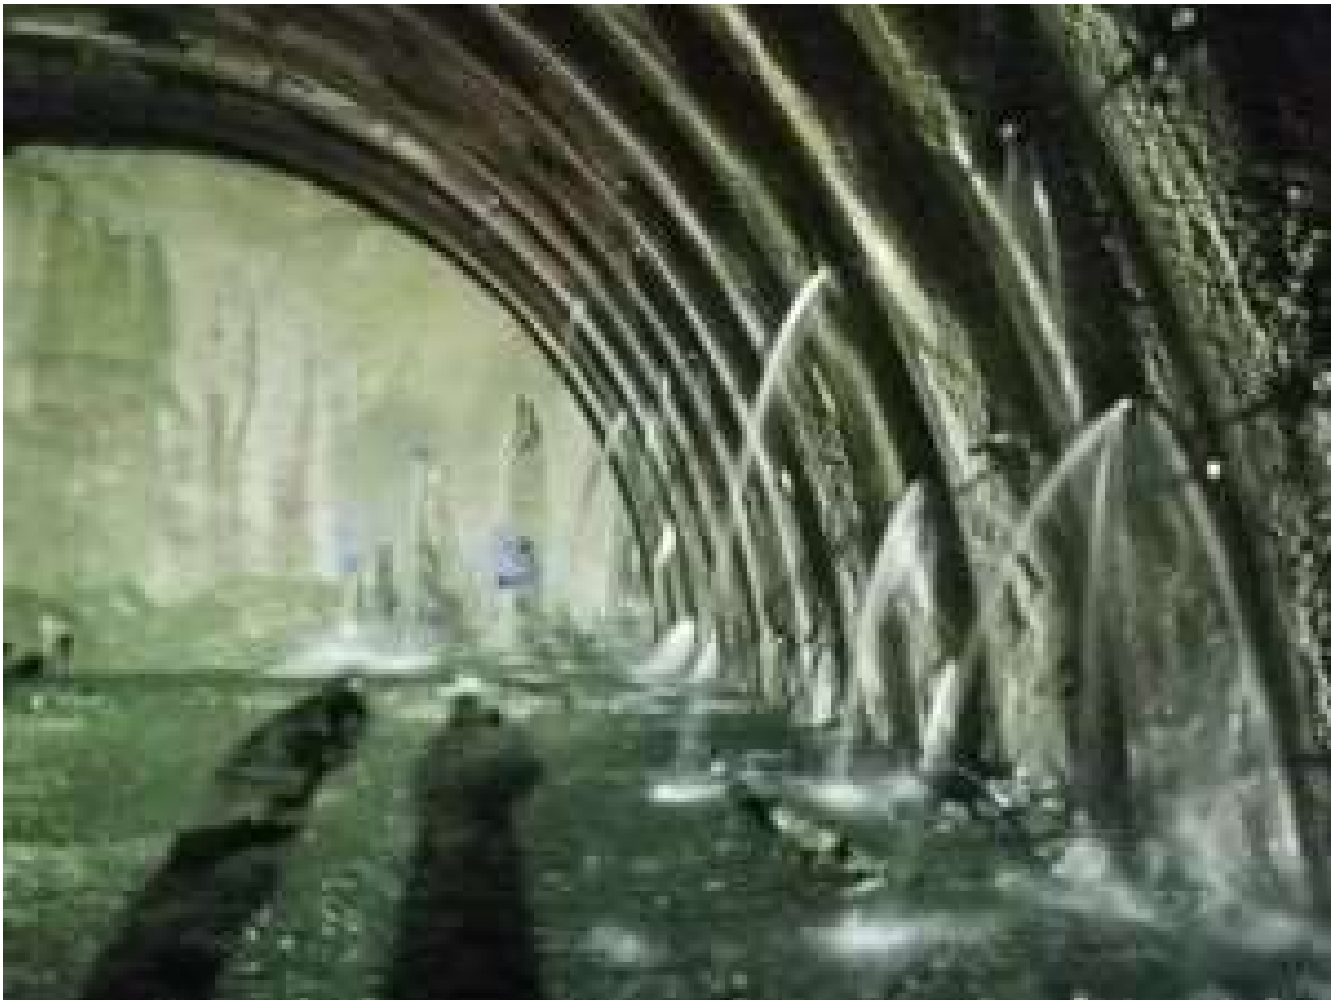
写真2 トンネル掘削後の壁面からの湧水状況

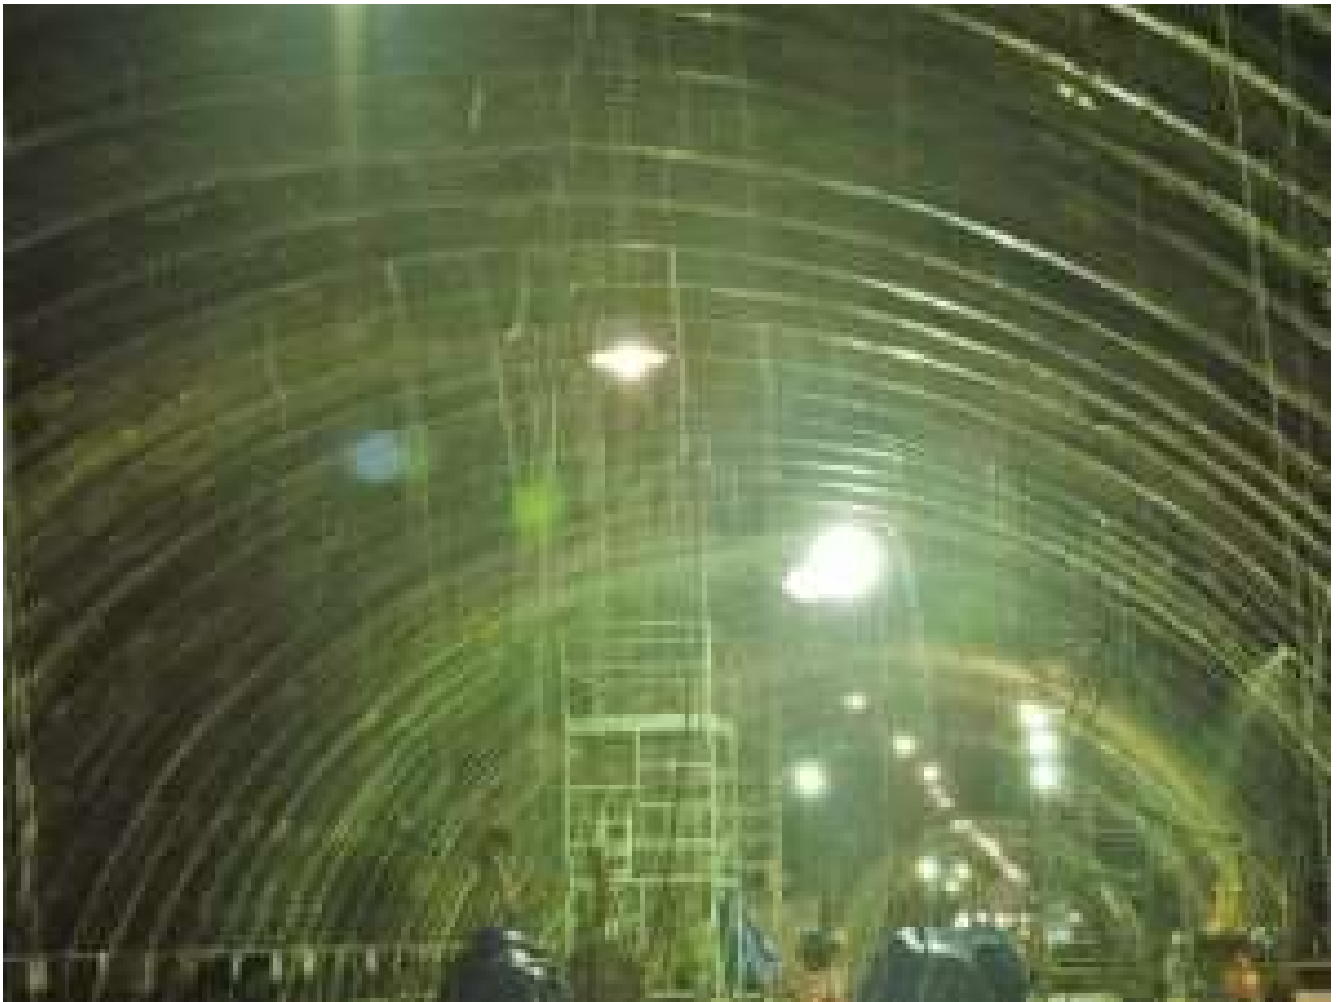
写真3 減水対策工前（作業時には雨合羽が必要であった）

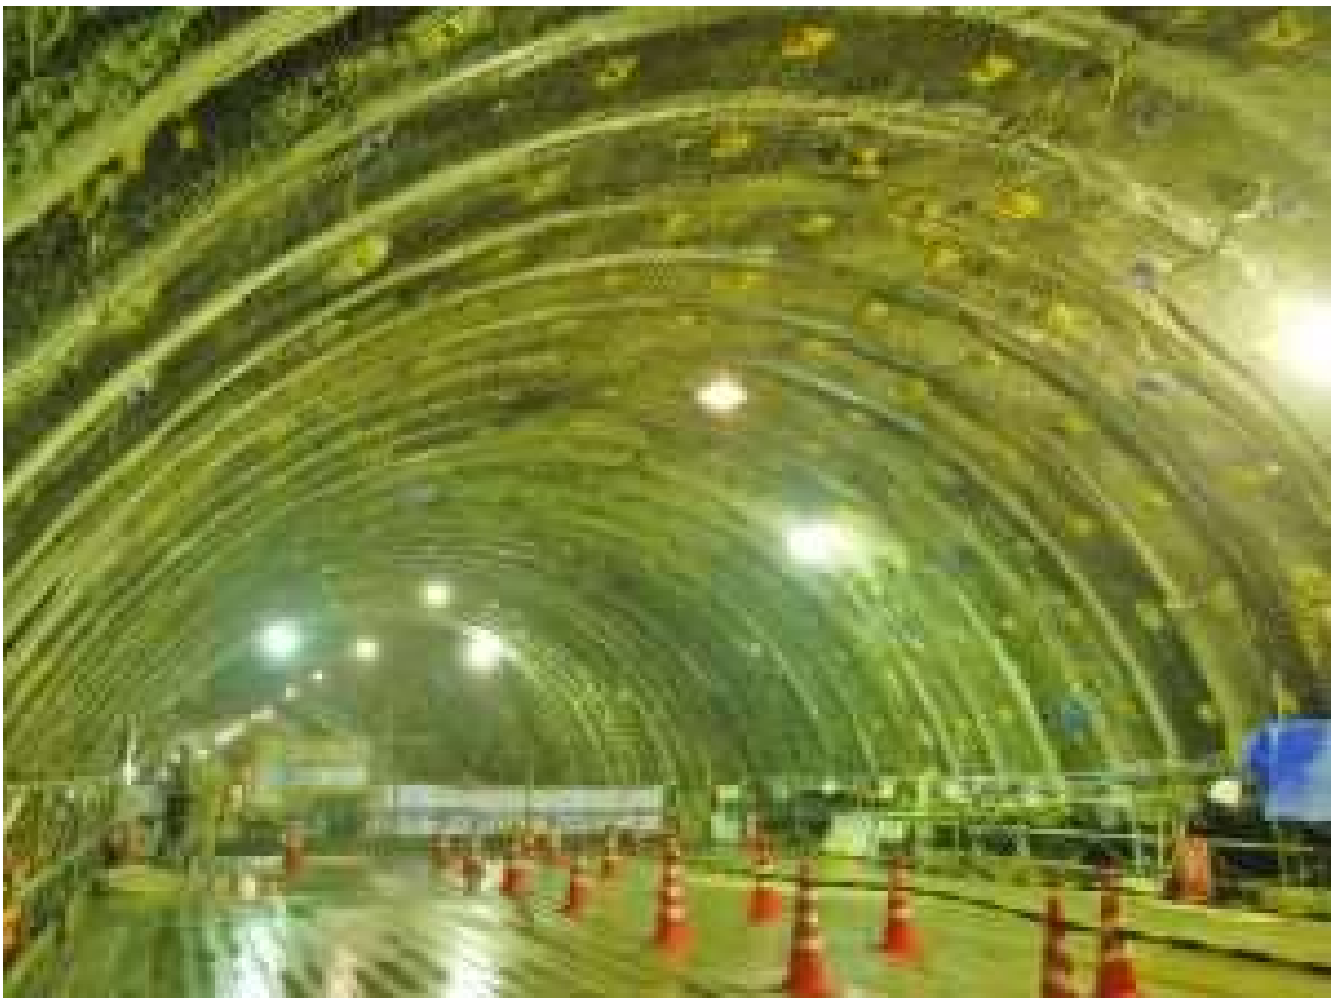
## 写真4 減水対策工後（天端等からの滴水はほとんど見られない）

施工結果を分析し、改良ゾーンが目的とする透水係数まで改良されたことを確認しました。また施工後の湧水量は、減水対策工を実施した100m区間で、最大300t/hあった湧水量を40t/h以下に低減し、さらに地下水位は平成28年8月にトンネルの上方およそ160m程度まで回復しました。これらの事実からも、対策工の効果が確認されました。なお、施工中、および施工後の水位回復時において、トンネル構造に有意な変位・応力は生じていないことも確認しています。
