AGF-WOO工法を用いた横坑施工

三本木原トンネルは、土被り2~45mで洪積台地の下を貫く、新幹線複線断面トンネルで、全長4,280mの内1,265mをNATMで、3,015mを新たに開発したSENSを用いて掘削した。

Application of AGF - WOO method to excavate the adit of main line

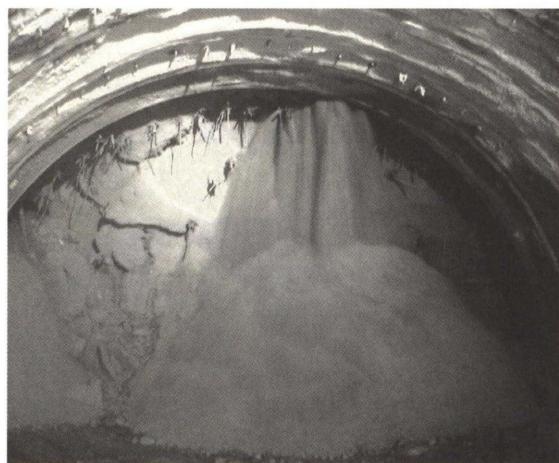
Photo. 1 NATM区間における切羽崩落状況

三本木原トンネルは、東北新幹線（八戸・新青森間）に建設される19本のトンネルの内、最長となる八甲田トンネルについて2番目の長さ（延長4,280m）となる新幹線複線トンネルである。平成13年8月から新青森方よりNATMで施工開始したが、地下水位が高く未固結な砂質土層と粘土層との互層で予想以上に複雑な地層のため、流砂現象を伴い切羽の崩落が度重なり掘削中断を余儀なくされた。（Photo.1）

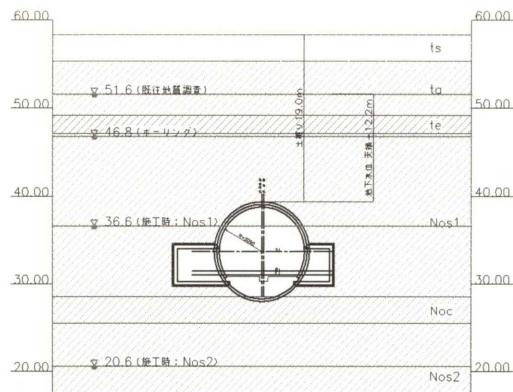
Fig. 1 No. 2 器材坑部地質横断図

器材坑位置での地質分布例（器材坑No.2）をFig.1に示す。

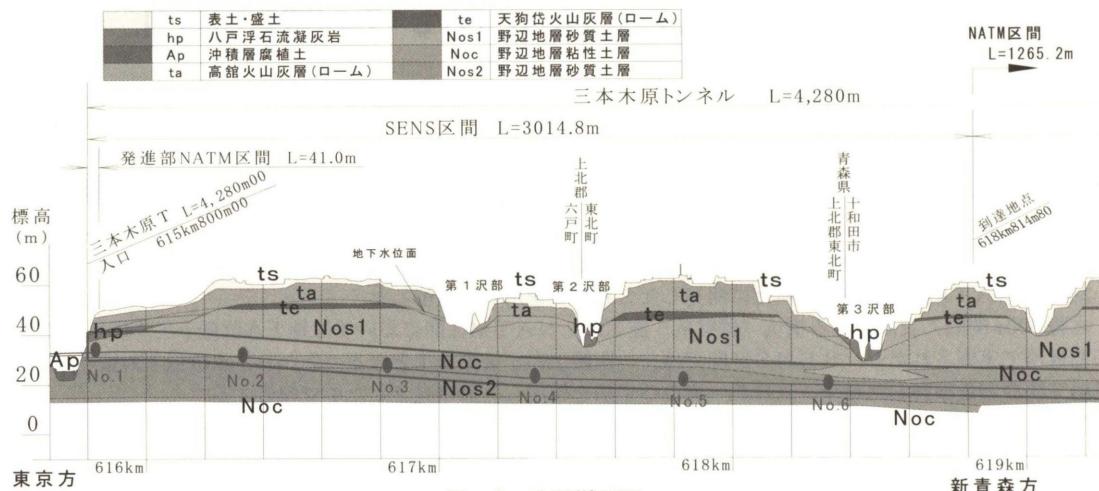
Fig. 2 地質縦断図

また、地質縦断と器材坑の位置をFig.2に示す。野辺地層砂質土層Nos1は細粒分含有率Fc=4.6~11.8%、均等係数Uc=3.7~6.7、透水係数k=4.4×10⁻⁴cm/s、で地下水により流動化しやすく、NATM施工時の切羽崩壊の原因となった。Nos1層の下部には粘性土層のNocがあり、これらの層境では地下水の影響を受けやすい状態となっている。このため、器材坑の掘削をNATMで行なう場合に、掘削影響による変形が大きくなると地山物性の劣化により、器材坑掘削断面内への地下水流入が進み崩落の危険性が増す懸念がある。このため、地下水位低下の工法や掘削補助工法の検討が必要と考えられた。

SENS区間ではFig. 2のNo. 1～No. 6の6箇所に器材坑が設置される。事前解析では、まず器材坑設置断面における本坑一次覆工の構造安定性の検討および器材坑二次覆工構造の検討を行なった。荷重は土圧と水圧を考慮した。

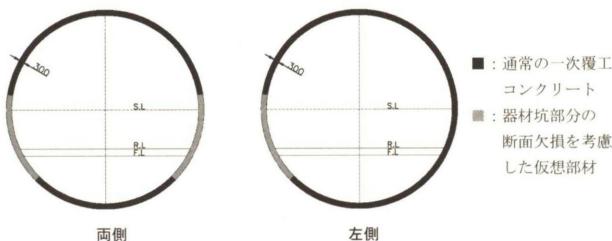
Fig. 3 解析モデル（本坑一次覆工）

解析モデルをFig. 3に示す。

解析結果として、本坑一次覆工の発生断面力は、設計基準強度 $F_{ck} = 30N/mm^2$ 、厚さ30cmの無筋コンクリートの許容応力内 (F_{ck} の1/3)となり、器材坑を施工しても構造は安定している。しかし、骨組構造解析ではFig. 4に示すような開口部の3次元効果を再現しきれないことから、器材坑接合部の応力状態を明らかにすることを目的として、3次元シェル解析を行なった。

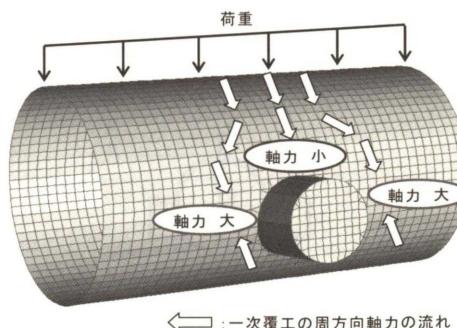
Fig. 4 一次覆工における発生軸力

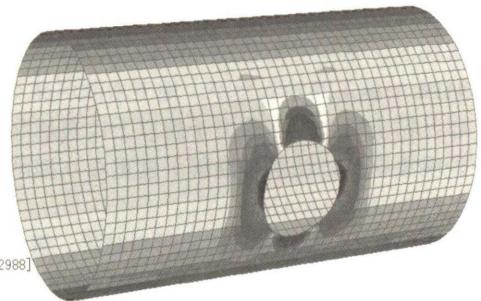
Fig. 5 解析モデル（本坑一次覆工）

解析結果は本坑・器材坑ともにほぼ許容応力内で安定することが明らかとなった。(Fig. 5～Fig. 8)

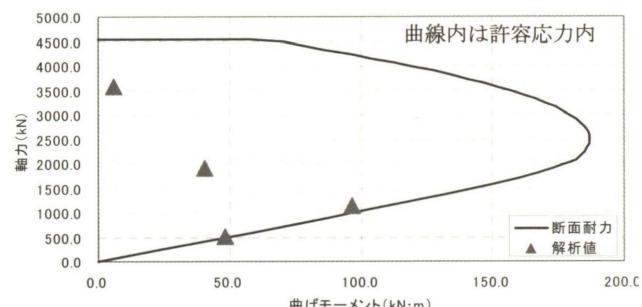
Fig. 6 断面耐力曲線（本坑一次覆工）

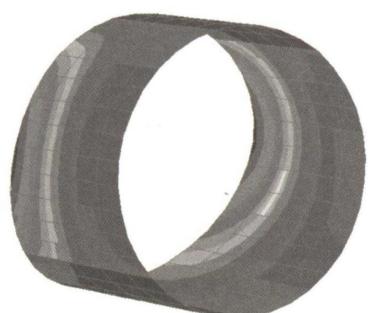
Fig. 7 解析モデル（器材坑二次覆工）

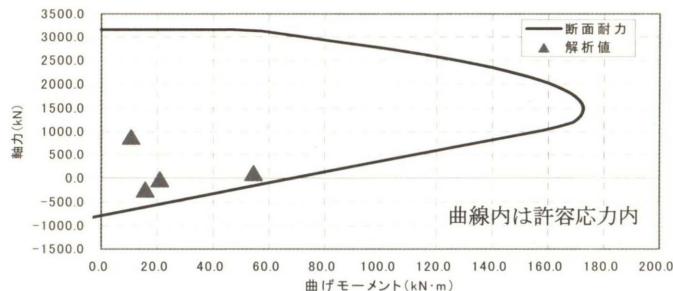
Fig. 8 断面耐力曲線（器材坑二次覆工）

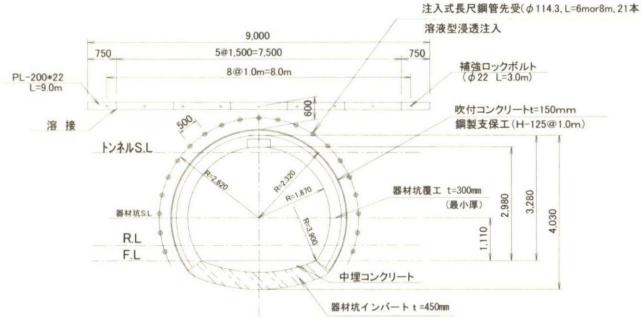
Fig. 9 器材坑標準パターン図

器材坑の切羽前方の地山を補強する為に、注入式長尺先受け工を施工することとした。注入はシリカラライザによる浸透注入方式とし、鋼管の剛性に優れた無接合タイプの AGF である AGF-WOO 工法を採用し、支保工脚部までの全周打設することで、先行支保効果を期待した。器材坑の標準パターンを Fig. 9 に示す。

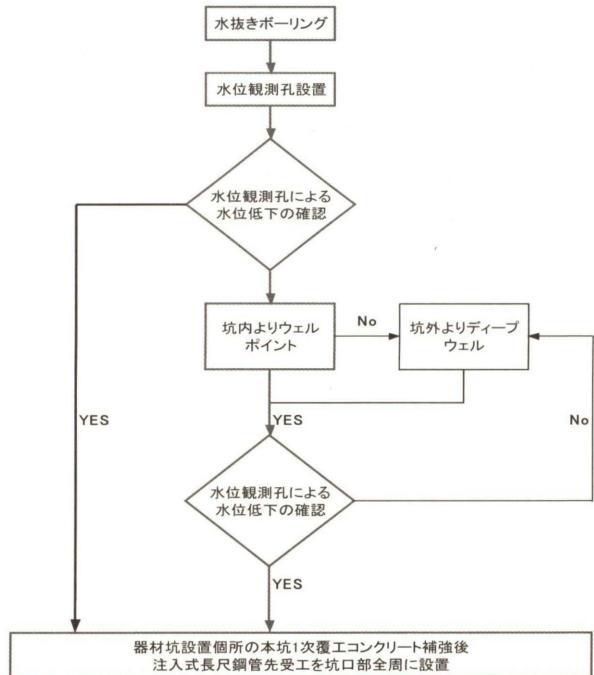
Fig. 10 地下水位対策施工フロー

地下水位低下対策を Fig. 10 示す施工フローで行った。まず、合理的な地下水位低下工法を目指して本坑より水

抜きボーリングを実施した。湧水の状況及び、器材坑上部に設置した水位観測孔の水位低下が図れない場合は、ウェルポイント、ディープウェルを検討することにした。

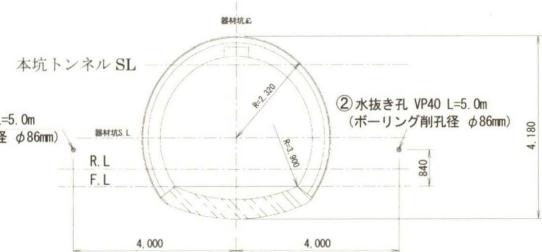
Fig. 11 水抜きボーリング標準パターン図

水抜きボーリング施工時は、削孔と同時に土砂が流出することを想定し、特殊バルブを削孔口に取り付けることとした。水抜きボーリングの標準パターンをFig. 11に示す。

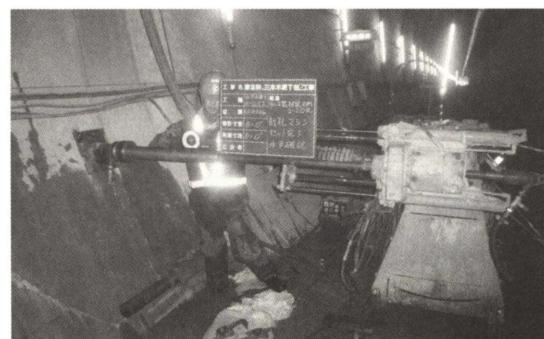
Photo. 2 水抜きボーリング施工状況

水抜きボーリングの結果、No.2 器材坑では約 300 リットル/分の湧水量が測定され、工事にあたっては、①流砂による地山崩壊 ②地下水位低下が早期に見込めない ③水圧で AGF 薬液注入効果が得られない、等の問題が想定された為、事前に AGF 計画位置の外周にウェルポイントを設置し地下水位の低下を図った。(Fig. 12, Fig. 13)

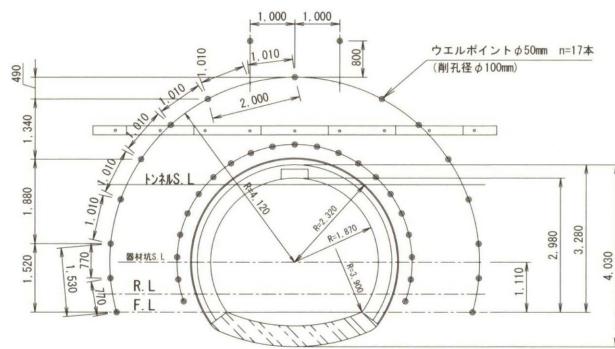
Fig. 12 No. 2 器材坑 ウェルポイント断面図

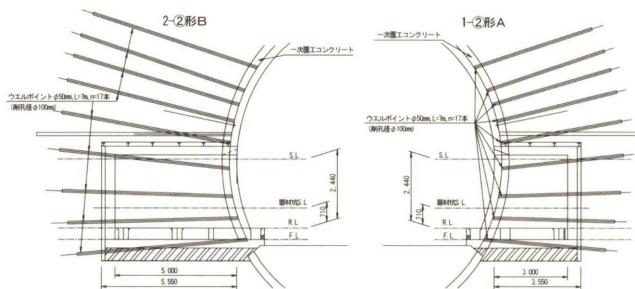
Fig. 13 No. 2 器材坑 ウェルポイント側面図

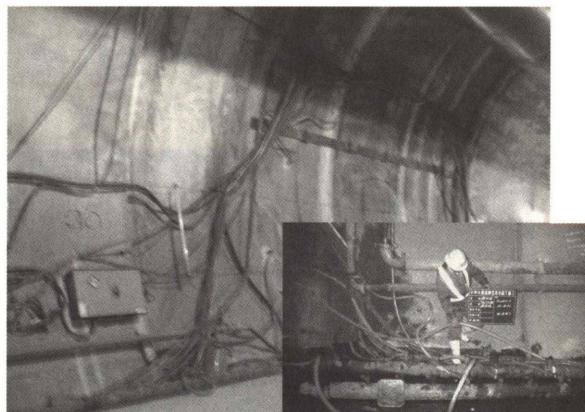
Photo. 3 No. 2 器材坑 ウェルポイント設置状況

ウェルポイントの設置状況を photo. 3 に示す。

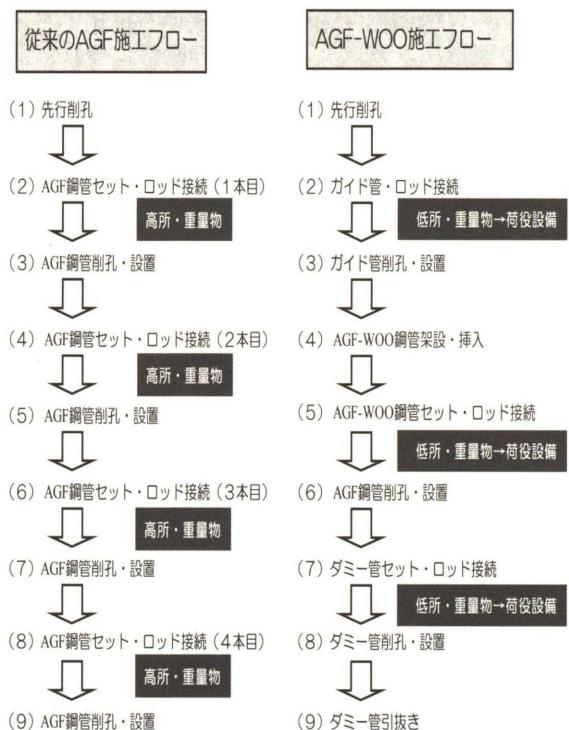
Fig. 14 従来のAGFとAGF-WOOの比較

- (1) 新たに開発した伸縮装置付きセントラライザーと「さや管による三重管方式（さや管+AGF管+ロッド）」の採用により、継ぎ目のない、1本が 10 m 程の長尺鋼管を一度に施工することを可能にした。
- (2) AGF 鋼管の継ぎ目部のネジ加工が不要になり、安価となった。

Fig. 14 に従来AGFとAGF-WOOの比較を示す。

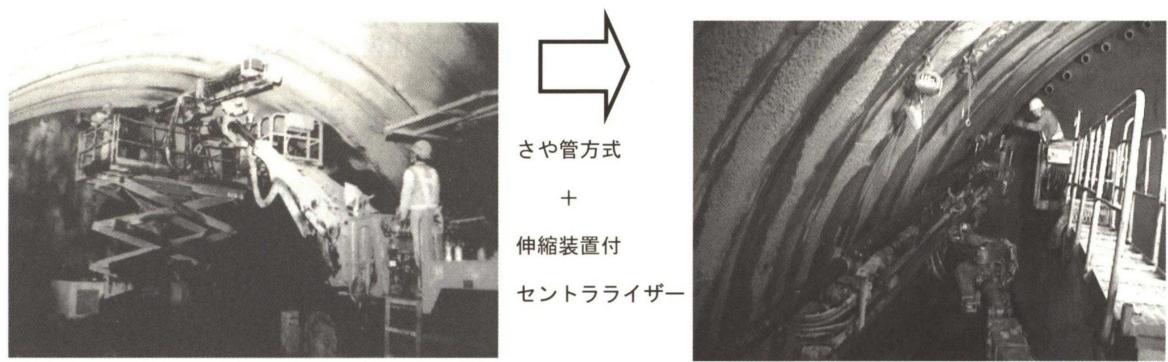
従来のAGF
特別な足場が必要
Photo. 4 従来 AGF から AGF-WOO への改善点

AGF-WOO
ジャンボのブームだけでOK！
高所での接続作業なし

- (1) 3 m 程の鋼管を継ぎ足すため、重量物の取り扱いが高所での人力作業となる。
- (2) トンネル内の狭所でジャンボや高所作業車のブームが移動するため、作業員が挟まれる事故ある。(Photo. 4 参照)

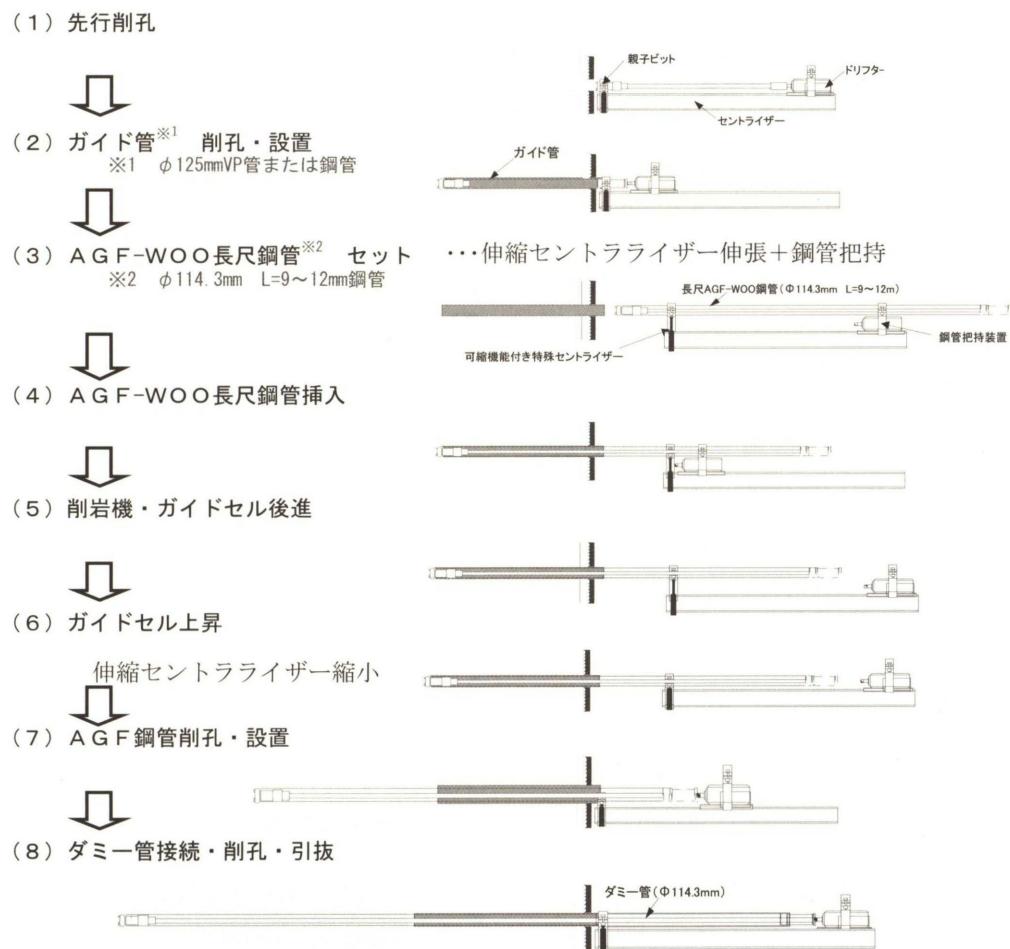
Fig. 15 AGF-WOO 施工手順（模式図）

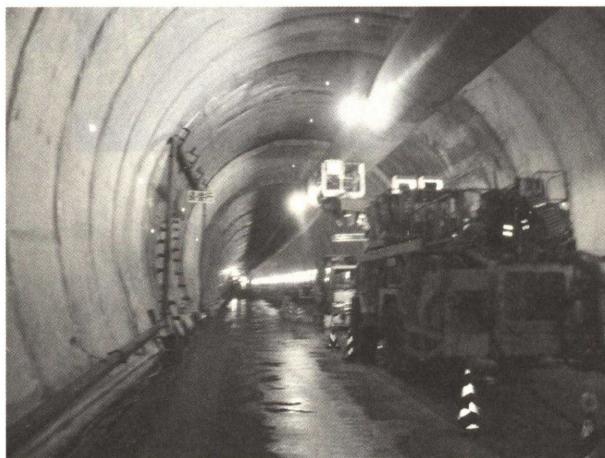
Photo. 5 施工スペース全景

本坑工事で覆工、シールドマシンの解体作業等を行っていたため、車輌通行スペースを確保する必要があり、AGFの施工は本坑片側車線のスペースで穿孔機のガイドセルを横向きにして施工を行った。

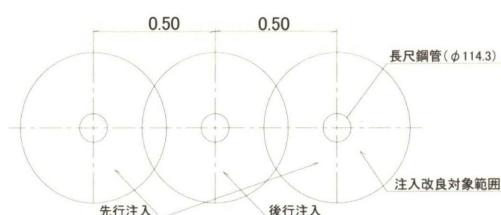
Fig. 16 注入工詳細図

薬液注入の施工において、AGF鋼管の注入孔に逆止弁を装備し、ダブルパッカーによる幅輻式注入を可能とした。AGF鋼管は以下の2点を考慮し、逆止弁付の鋼管を使用した。

注入工詳細図をFig. 16に示す。

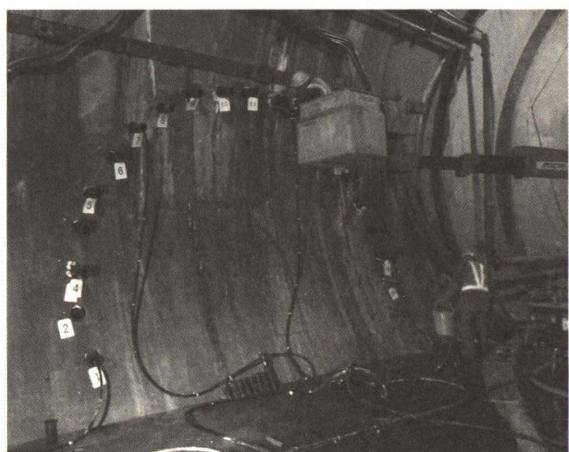
Photo. 6 薬液注入状況

また、薬液注入時には、ウェルポイントを停止して注入を行った。特に湧水量が多かったNo.2器材坑部では、注入時水圧によりダブルパッカーが押し出されることがあったが、注入速度と位置を入念に考慮しながら慎重に注入した。

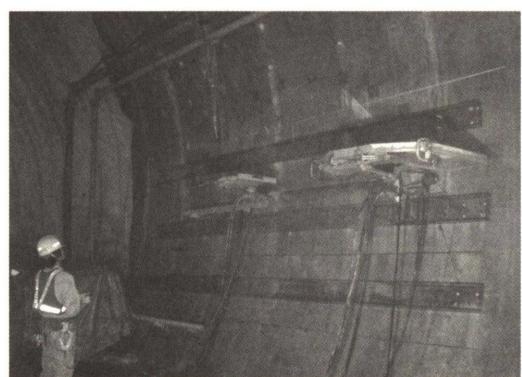
Photo. 7 一次覆工コンクリート切断状況

大型油圧ブレーカーによる取壊し方法では、大きな振動・衝撃が発生し、SENS工法の一次覆工コンクリート(SPコンクリート)に悪影響を与えることが危惧された。取壊し方法としては、静的な破碎方法が望まれるが、覆工コンクリート厚さが30cmであり、圧縮強度が $60\text{N/mm}^2 \sim 80\text{N/mm}^2$ の高強度であることから、静的破碎剤使用による割岩方法は有効に作用しないと考えられた。このため、くさび(穿孔+油圧くさび)使用による割岩方法や「ウォールソー」を用いた取り壊し方法が安全かつ有効であると考えた。そこで、工期、安全面を考慮し、極力人力作業を低減させるために「ウォールソー」を用いた取り壊し方法で施工を行うこととした。方法としてはコンクリートカッター(ウォールソー工法)にて撤去可能な大きさに切断し、ブロック毎に撤去した。なお、口開け部はコアドリリング工法を併用することとした。施工フローをFig. 17に施工断面図をFig. 18に示す。

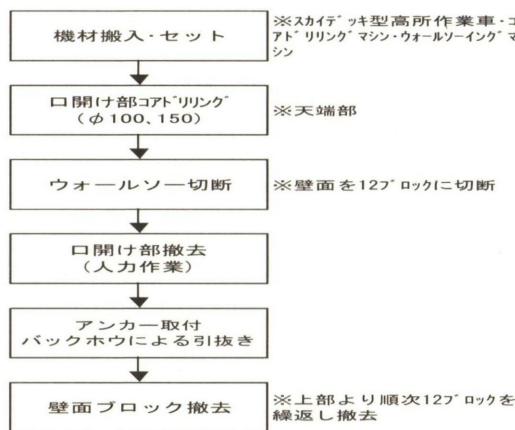
Fig. 17 一次覆工取壊し施工フロー

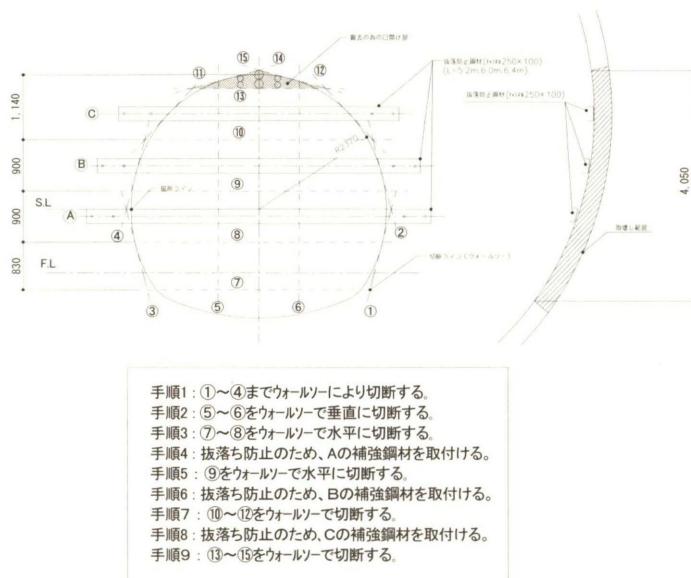
Fig. 18 一次覆工取壊し施工断面図・側面図

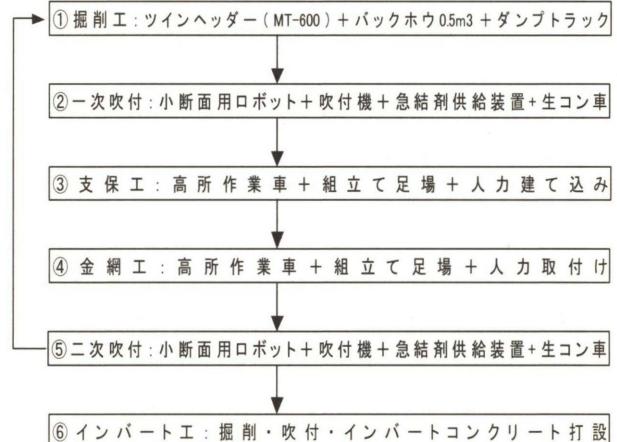
Fig. 19 掘削施工フロー図

掘削施工フローを Fig. 19 に示す。

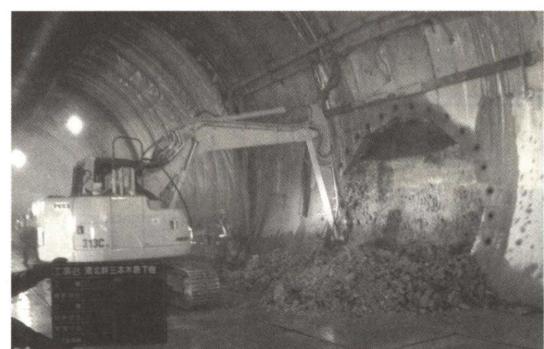
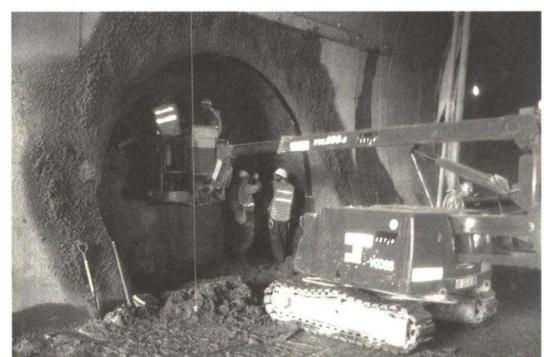
Photo. 9 支保工建て込み状況

掘削機械は、ツインヘッダ(MT600)にて行い、鋼製支保工はH-125×125×6.5×9の2分割を使用した。1本当たりの重量は約130kgであり、エレクターなどの機械による組立てができないことから、片側の支保工を所定の位置に保持するためのクランバーを設置し、高所作業車とビティ棒を使用して組立を行った。

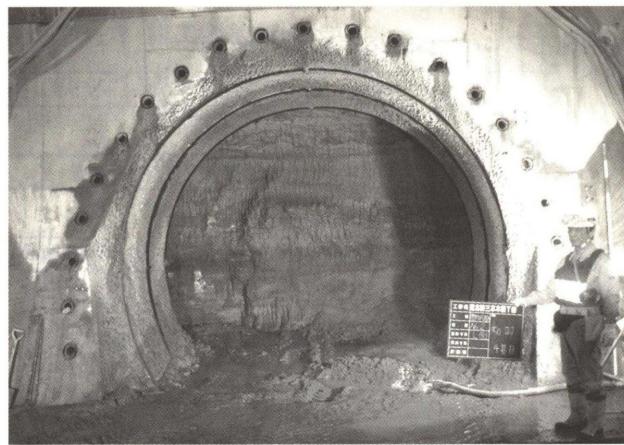
Photo. 10 挖削完了状況

事前にAGF-WOOによって器材坑周辺の先行地山を補強・改良したことで、湧水も殆どなく、地山も安定し、工事は安全に施工できた。
