# 集合住宅におけるアルミルーバーの風騒音対策の検討

キーワード：アルミルーバー，風騒音，集合住宅，風洞実験

# A Study on a Reduction Method of an Aerodynamic Noise of an Aluminum Louver in Multi-family Housing

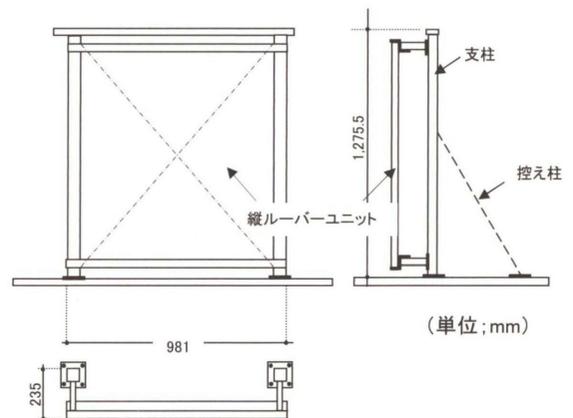
Fig. 1 試験体形状寸法 (NO. 1)

試験体NO.	タイプ	断面形状	断面寸法(mm)	部材内法間隔	取付方法
1	縦ルーバー	Vの字型	20×40	10mm	横材にビス止め
2	縦ルーバー	Tの字型	120×2	5mm	横材にボルト止め
3	縦ルーバー	矩形	30×75	70mm	金具で横材に挟み込む
4	横ルーバー	矩形	15×60	15mm	縦材にビス止め
5	縦ルーバー	コの字型	86×17	39mm	横材にはめ込む

- 風速 8~10 m/s の時、風向角  $0^\circ \sim 70^\circ$  の範囲内で縦ルーバーが振動し、聴感上、振動音が発生した。

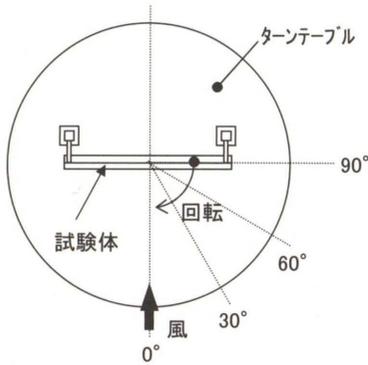
Fig. 6 測定風向

風洞内に試験体を Photo. 1~Photo. 5 に示すように設置して、一様流中で実験を行った。実験時の風速は、3~15 m/s の範囲内で 1.0 m/s 間隔で変化させ、風向ごとに発生音の測定および聴感上での確認を行った。測定風向は、Fig. 6 に示すように試験体正面に風が垂直にあたる風向を  $\theta = 0^\circ$  とし、 $0^\circ \sim 90^\circ$  の範囲で  $10^\circ$  間隔で回転させて実施した。なお、測定は Photo. 5 に示すように試験体風下側に防風スクリーンを取り付けたマイクロホンを設置し、Fig. 7 に示す測定システムを用いて行った。

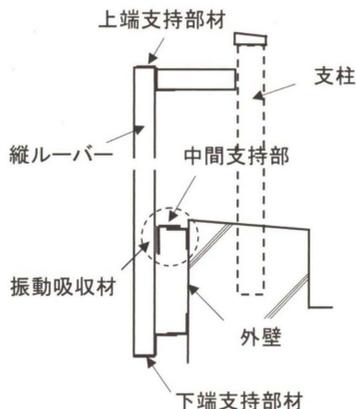
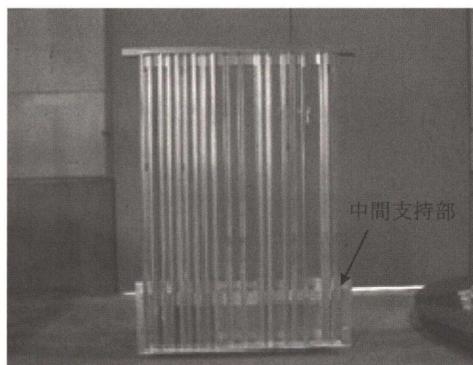
Fig. 8 風騒音対策 (試験体 NO. 1)

・ Fig. 8, Photo. 6 に示すように縦ルーバーと外壁部分に中間支持部を設け、さらにルーバーと支持部材の間に振動吸収材を挿入する対策を考えた。風洞実験では、ルーバーの振動が低減し、聴感上風騒音が発生していないことを確認した。

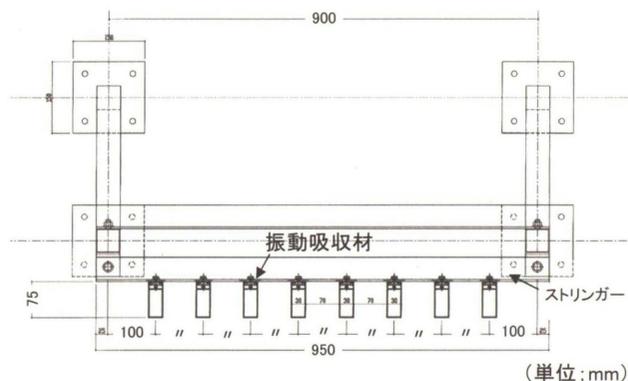
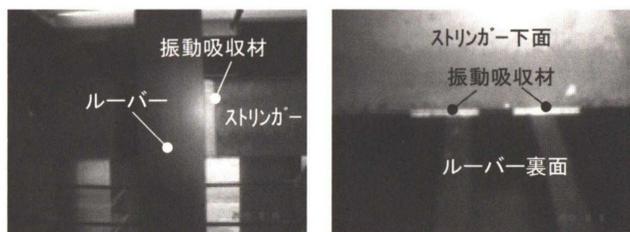
Fig. 9 風騒音対策 (試験体 NO. 3)

・ Fig. 9 および Photo. 7 に示すように縦ルーバーの接合部分に振動吸収材を挿入する対策を考案した。風洞実験では、ルーバーの振動が低減し、聴感上風騒音が生じていないことを確認した。風騒音対策の効果を Fig. 10 に示す。

試験体 NO.1 や試験体 NO.3 の実験結果から、ルーバー部材間を風が吹き抜ける場合、ルーバーが振動することにより、ルーバーの接合部分で金属同士が擦れて「ビーン／ブーン」といった発生音が生じる場合がある。このようなケースでは、アクリル系素材の振動吸収材を使用して部材振動を低減させることによって、風騒音の発生を防ぐ対策が考えられる。

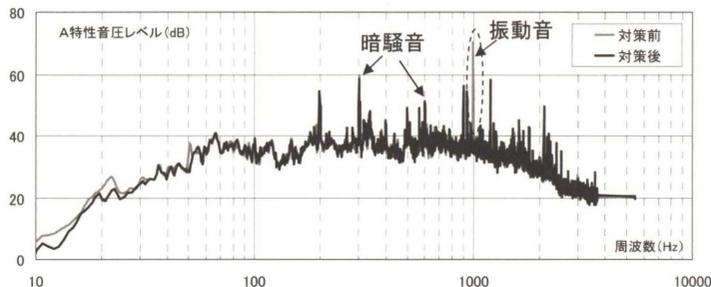
Fig. 10 風騒音対策の効果 (試験体 NO. 3)

レベル(dB)を示した。Fig. 10, 12, 15, 16 に各試験体における発生音の状況を示す。なお、図中における 300(Hz)とその倍数の周波数は風洞内の暗騒音を示している。

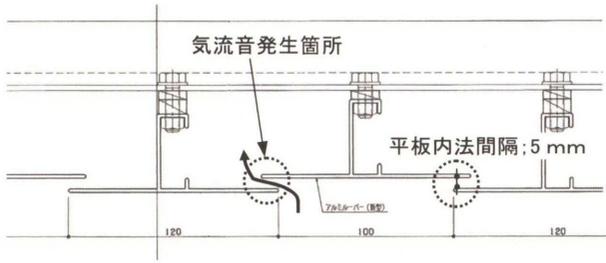
Fig. 11 ルーバー形状及び風騒音発生箇所 (試験体 NO. 2)

・ Fig. 11 に示すように部材の内法間隔が狭い (5 mm) ため、この部分で気流音が発生したので、Photo. 8 に示すように内法間隔を 10 mm に広げることにした。風洞実験では、聴感上気流音が生じていないことを確認した。風騒音対策の効果を Fig. 12 に示す。

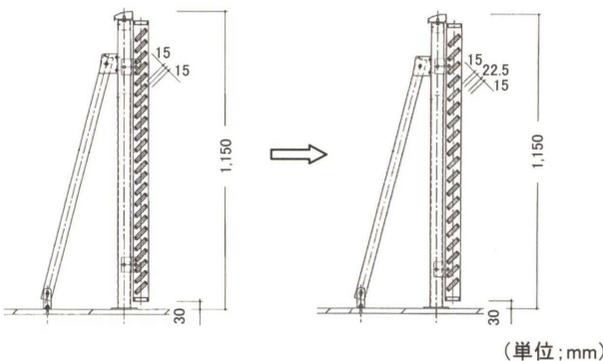
Fig. 13 対策前 (試験体 NO. 4)

・ Fig. 13 に示す部材内法間隔が 15 mm の状態では部材が振動し、ルーバーの接合部分で金属同士が擦れて風騒音が生じた。そこで Fig. 14 および Photo. 9 に示すように部材内法間隔を 22.5 mm に広げることによって振動が低減し、聴感上風騒音が生じていないことを確認した。風騒音対策の効果を図. 15 に示す。

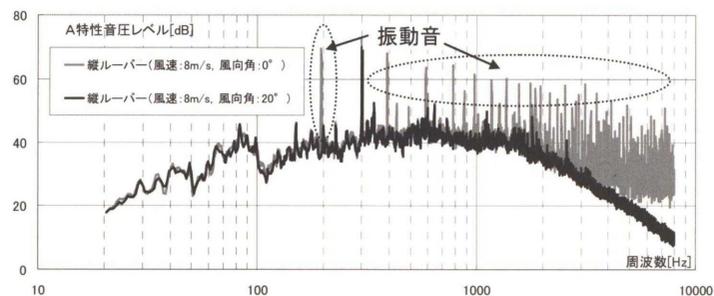
Fig. 16 風騒音の発生状況 (試験体 NO. 5)

ルーバーの種類によっては振動吸収材を用いたり、部材間隔を広げるなど、部材そのものに風騒音対策を講じることが難しい場合もある。このように部材そのものに風騒音対策を講じることができない場合でも、意匠設計上で工夫することによりルーバーによる風騒音の発生を防ぐことができる。たとえば、試験体 NO. 5 の場合、Fig. 16 に示す風騒音の発生状況から、ルーバー正面(風向角 0° の時)から風が吹き抜ける時に風騒音が発生していることがわかる。この結果から判断して、風が外装部材の正面から吹き抜けやすい建物隅角部では風騒音の発生可能性がある部材は取り付けない、あるいは風が抜けにくくなるような設計上の配慮を施すことが必要である。
