高架橋柱の3面巻立て補強に関する一考察

大越靖広* 西内美宣* 宮島英樹** 荒巻 智**

新幹線や在来線の高架橋柱の耐震補強には、一般的に安価で施工が容易な鋼板巻立て工法が多く適用されてきた。しかし、駅部等の高架下利用箇所では柱周辺に機器や店舗部材等が設置されており、柱の4面から補強する鋼板巻立て工法の適用が困難であることが多い。本工法は、柱の3面から施工可能な場合に適用する補強工法として、せん断補強効果に加えてじん性能の向上も目的として開発したものである。本工法は、帯状の鋼板を3面に設置し、その端部を貫通鉄筋にて固定するものである。本稿は、既設実構造物の5/8スケールで行った正負交番載荷試験結果について報告するものである。

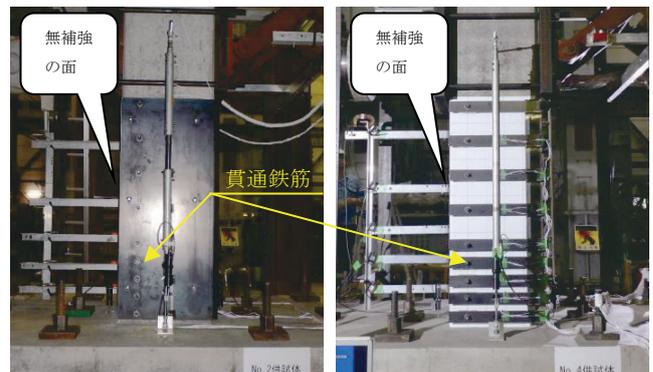
Photo. 1 補強状況

供試体はせん断破壊先行型の実高架橋柱を参考とし、5/8縮小モデルを6体製作した。供試体の諸元をTable 1に、コンクリートと鋼材の材料試験結果をそれぞれTable 2, 3に示す。No. 2, 3供試体はPhoto. 1①に示すように3面全面を鋼板で補強したものであり、その他の供試体は

Photo. 1②に示すように帯鋼板を用いて3面補強したものである。また、Table 1の補強方法のアングルとはFig. 1に示す既設柱内部に設置する等辺山形鋼を示し、補強できない面の被りコンクリートが崩落した後もコアコンクリートを保持する目的で既設せん断補強鉄筋のピッチ内に収まるように設置したものである。施工状況をPhoto. 2に示す。なお、Table 2のNo. 2および3供試体のモルタルは3面全面鋼板と既設柱の隙間に打設したものであり、通常の4面巻立てで使用されている低強度のものである。

①3面全面鋼板 ②3面帯鋼板

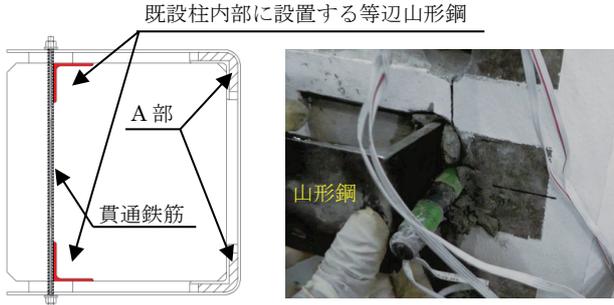
Fig. 1 No. 5 供試体概要図

一方No. 4～No. 7のモルタルはFig. 1のA部に打設したものであり、後述するようにNo. 2, 3 供試体の結果を踏まえて強度のある材料を用いている。

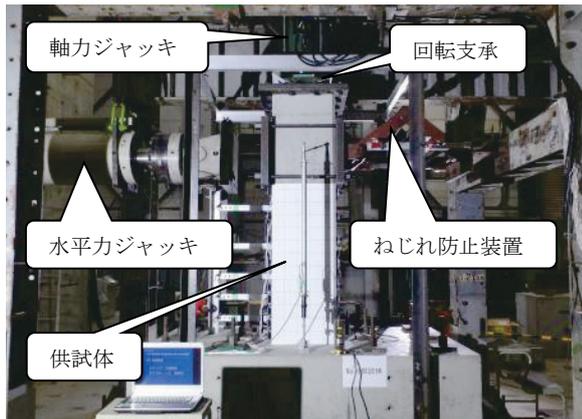
Photo. 3 荷重試験状況

荷重試験は、 1.0N/mm^2 の軸圧縮応力度が供試体頂部に導入されるように調整し、初期荷重時に引張縁の軸方向鉄筋が降伏した時点の変位を降伏変位 δ_y と定め、変位制御で $\pm 1\delta_y \cdot \pm 2\delta_y \cdot \pm 4\delta_y \cdot \pm 6\delta_y \cdot \pm 8\delta_y \dots$ の正負交番荷重を各3サイクルずつ繰り返した。No. 6 供試体の荷重の状況を Photo. 3 に示す。

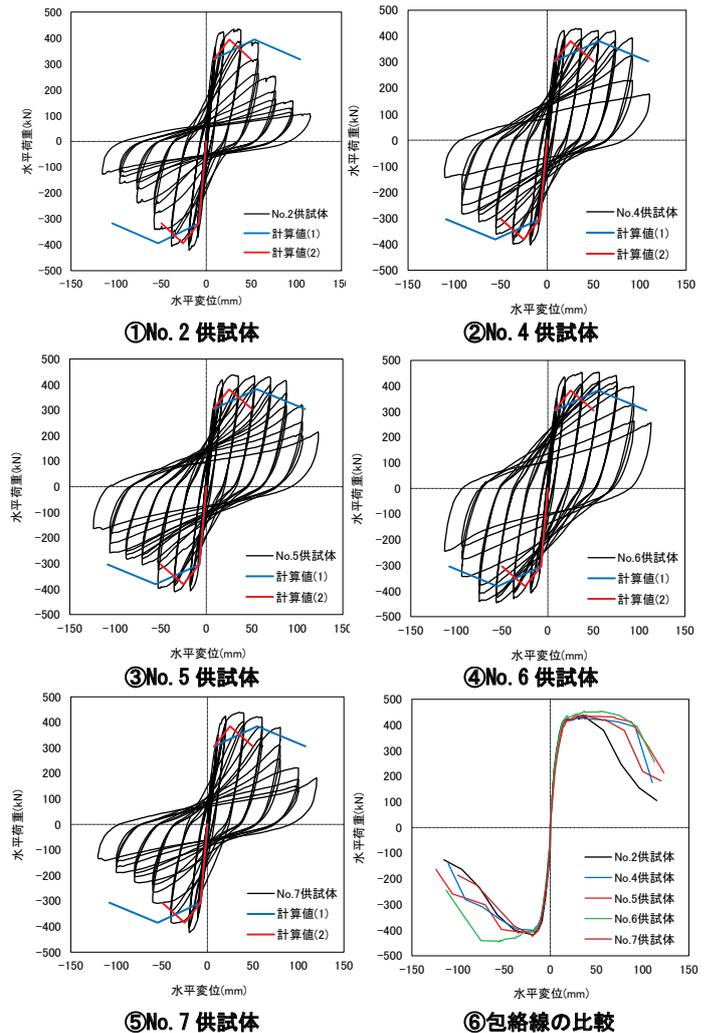
Fig. 2 各供試体のP-δ履歴と包絡線の比較

Table 4に各供試体の実験結果と計算値の比較を、Fig. 2に各供試体の荷重-変位関係の履歴と計算値の比較、各供試体の包絡線の比較を示す。表および各図の計算値(1)は、公益財団法人鉄道総合技術研究所の「耐震補強された鉄筋コンクリート柱の性能照査プログラム Vepp-Retrofit」により鋼板巻立て工法で4面補強した場合について、材料試験値を用いて計算した結果である。なお、No. 4～No. 7 供試体については帯鋼板にて補強を行っているため、帯鋼板高さを設置間隔で除した設置率を考慮して鋼板厚 3.8mm ($60/94 \times 6\text{mm}$) で計算した。全ての供試体について脆性的な破壊を呈することなくせん断補強効果があった。また Table2 より、水平荷重については実験結果を計算値で除した値が $1.05 \sim 1.17$ であり、精度のよい実験が実施できたものと考えられる。Y点の変位

についても 1.13~1.33 と良好であった。No. 4~No. 6 供試体の M 点及び N 点の変位は、No. 2 供試体と比較して大きくなり、大幅に改善していることが分かる。なお、計算値(2)は、せん断破壊しないものとして「RC 部材性能照査プログラム Vepp-RC」により補強しない場合の応答値を計算した結果である。No. 2 供試体については、P- δ の履歴が計算値(2)と同等であり、せん断破壊は制御できたものの変形性能は向上しなかったといえる。以下に、今回の実験で得られた知見を示す。

Fig. 2 の荷重-変位曲線や包絡線の比較より、3面全面に鋼板を設置した No. 2 供試体と比較して、帯鋼板を設置した No. 4 供試体ではじん性率(終局変位/降伏変位)は正側で 9.9、負側でも 7.8 と変形性能が大幅に改善した。No. 2 供試体の変形性能が低かった理由は以下のことが考えられる。

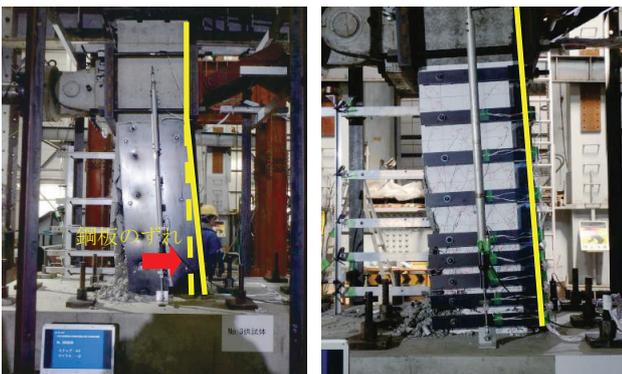
Photo. 4 鋼板と既設柱の分離の様子

- ①鋼板の曲げ剛性が大きく、柱の曲げ変形に追従できずに鋼板と既設柱が分離した。
- ②鋼板と既設柱の間に打設したモルタルが貫通鉄筋に発生する水平力により破壊されて鋼板と既設柱が分離した。

鋼板と既設柱が分離した様子を Photo. 4 に示す。写真中に黄線および赤矢印で示すように No. 2 供試体では鋼板が既設柱から分離してずれていることが分かる。変形性能の違いは P- δ 履歴曲線だけではなく、Fig. 3 に示す軸方向鉄筋のひずみ分布からも確認することができる。なお、Fig. 3 の青破線は各々の供試体の軸方向鉄筋の降伏ひずみを示す。No. 4 供試体では、基部から 1D (500mm)

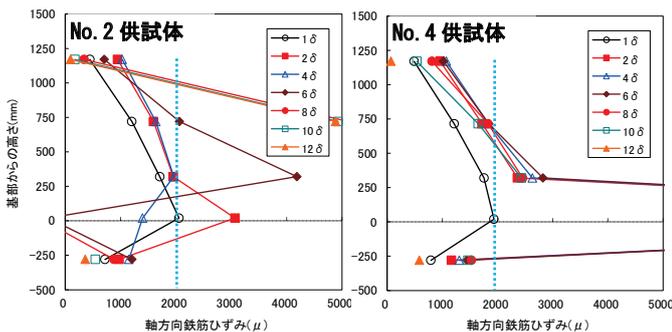
Fig. 3 軸方向鉄筋のひずみ分布

以上の位置では軸方向鉄筋が降伏ひずみに達していないが、No. 2 供試体では 6 δ y 時に基部から 750mm の位置でも軸方向鉄筋が降伏に至っている。この結果は、No. 2 供試体では鋼板による拘束効果が小さく、脆性的な破壊には至らなかったものの、柱の上部まで破壊が進展していることを示している。

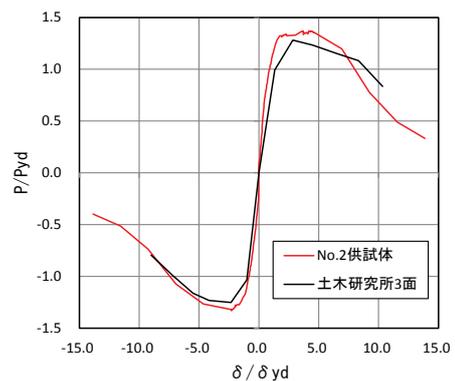
Fig. 4 No. 2 供試体と過去の文献の比較

Fig. 4 に示すように、No. 2 供試体と過去に土木研究所で実施された 3 面巻立て補強を施した供試体の実験結果²⁾を比較して検証を行った。文献の供試体の諸元は以下に示すように No. 2 供試体とは異なるが、3 面巻立ての方法は同様であり比較の対象となると判断した。

- ・柱断面：600mm×600mm
- ・軸圧縮応力：無し
- ・鋼板：t=1.6mm, SPCC

Fig. 4 の土木研究所 3 面の包絡線は、No. 2 供試体と比較するために文献に掲載されている荷重-変位曲線から各変位の 1 サイクル目の値をプロットし、文献の材料試験値を用いて降伏変位と降伏荷重を算出して無次元化したものである。同様に無次元化した No. 2 供試体の結果と比較すると、正側では若干 No. 2 供試体の変形性能が劣るものの負側はよく一致しており、同等の結果であるといえる。これにより、No. 2 供試体の結果は今回の実験に限ったことではなく、3 面全面鋼板巻立ての性能をよく再現しているものと考えられる。

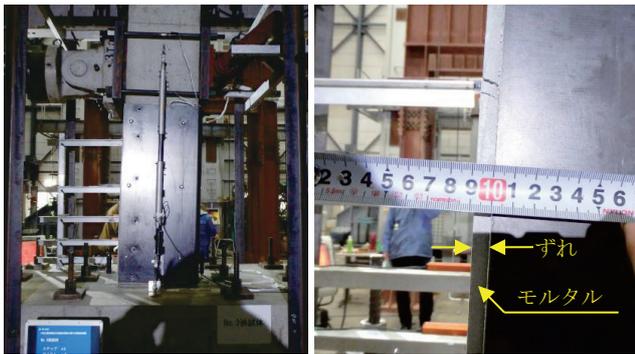
①供試体全景 ②鋼板と柱（モルタル）のずれ
Photo. 5 No. 3 供試体 4δy①時の様子

鋼板と既設柱が分離した要因としては、鋼板と既設柱の間に打設したモルタルが貫通鉄筋の水平力によって破壊されたことが挙げられる。これにより鋼板と既設柱の間の貫通鉄筋の変形を制御できなくなり鋼板と既設柱の分離を助長したものと考えられる。Photo. 5 に No. 3 供試体 (No. 2 供試体とほぼ同様) の 4 δ y の 1 サイクル目の様子を示す。鋼板とモルタルのズレは 8mm 程度であるが、4 δ y の 3 サイクル目では 30mm 以上

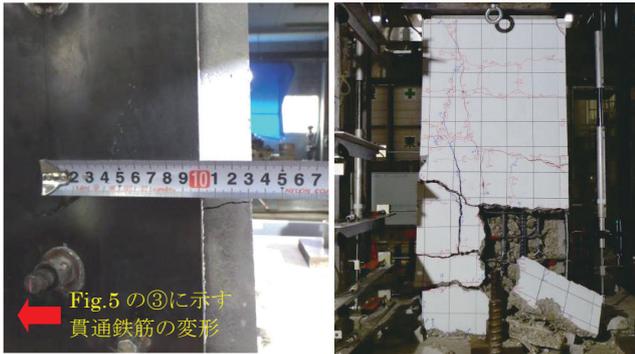
①鋼板とモルタルのずれ(4δy①) ②8δy②時の様子
Photo. 6 鋼板とモルタルのズレの進展と崩落の様子

となり、補強していない面の崩落に至った（Photo. 6 参照）。モルタルが破壊に至る過程は以下のように考えられる（Fig. 5 参照、赤矢印は力の向き）。

- ①のような軸方向鉄筋の座屈によるはらみ出しやせん断力等により②のように鋼板に引張力が発生する。
- ②の引張力により貫通鉄筋が③のように無補強の面の反対側に水平力を受ける。
- 水平力が大きくなりモルタルが破壊されると、貫通鉄筋の変形が大きくなり、鋼板と既設柱のズレが大きくなる。貫通鉄筋の変形の様子は Photo. 6 左側①の写真でも確認できる。

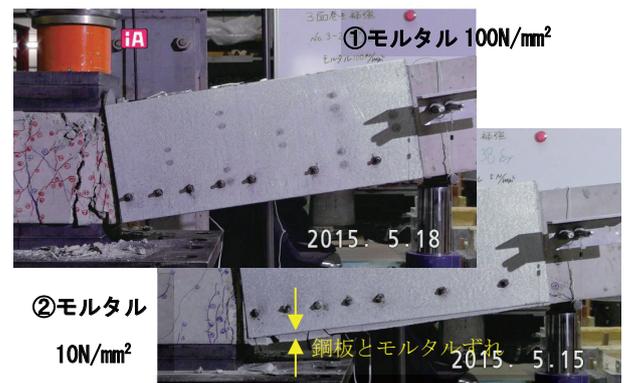
Photo. 7 モルタル強度による挙動の違い

モルタルの強度が設計圧縮応力度 σ'_{2d} を満足する場合の鋼板とモルタルのずれの挙動を確認するために断面200×200mmの縮小梁模型を別途製作して载荷を行った。Photo. 7①に示す供試体は100N/mm²のモルタルを用い、鋼板とモルタルの一体化を図るため鋼板の裏側にナットを溶接して滑り止めとした。一方、②はNo.2供試体と同様のモルタルを用いたものである。この写真より、①の供試体は鋼板と既設梁が分離することがなかったが、②ではモルタルが破壊されて鋼板と既設柱が分離するNo.2供試体と同様の結果となった。以上より、モルタルの強度が十分に大きい場合には、モルタルの破壊が制御される可能性が考えられるが、縮小模型を用いていることなどを考慮すると、実構造物での適用は困難な可能性が大きい。

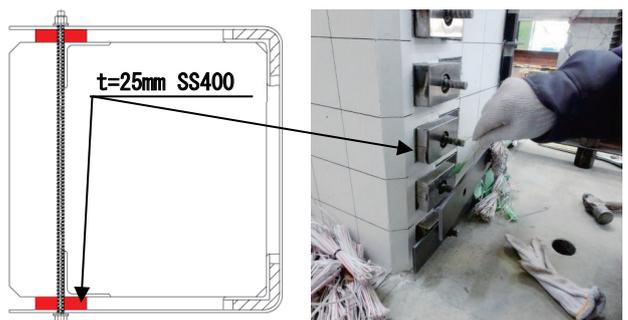
Fig. 6 帯鋼板と既設柱間の鋼材

これらから得られた知見より、貫通鉄筋を変形させると鋼板と既設柱の分離の一因となることから、帯鋼板を用いた供試体については、Fig. 6に示すように帯鋼板と既設部材の隙間には鋼材を用いるものとした。

既設柱内部に等辺山形鋼を設置した No.5 供試体と設置していない No.4 供試体の包絡線の比較を Fig.7 に示す。緑枠で示す範囲で No.5 供試体の耐力の低下が No.4 と比較して小さく、終局点付近で変形性能が向上していることがわかる。Photo.8 に各々の供試体の最終載荷状況を示す。No.4 供試体と比較して No.5 供試体では、等辺山形鋼の拘束効果で内部コンクリートの脱落が制御され、帯鋼板の変形も抑えられて一列に並んでいることがわかる（図中の既設柱黄線と帯鋼板端部赤線の位置を参照）。等辺山形鋼の位置を Fig.6 で左側（補強していない面側）にずらせば、残存コンクリートの断面積が増し、特に負側で変形性能の向上が期待できると思われる。

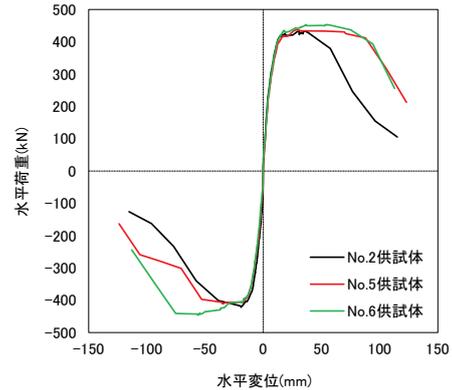
Fig.8 No.5 と No.6 供試体の包絡線の比較

Table1 で示すように、本実験の載荷方向は無補強面が引張側になる方向を正側として載荷を行ったものを基本としている。しかし、3面巻立て補強の非対称性を考慮するために No.6 供試体では補強しない面を側面にして載荷を行った。No.5 供試体との包絡線の比較を Fig.8 に示す。No.2~No.5 供試体では、正側載荷時に比べて補強していない面が圧縮側となる負側載荷時の耐力が小さく、変形性能が劣る結果であった。それに対して No.6 供試体では正負が非対称ではなく同等の結果となった。Fig.8 のように正側は No.5 と同等の結果であり、正負ともにじん性率 10 以上を確保することが出来た。Photo.9 に No.5 供試体と No.6 供試体の載荷終了後（補強しない面）の状況を示す。No.5 供試体では基部から 1.5D 程度の範囲まで被りコンクリートが崩落して損傷範囲が広い。一方、No.6

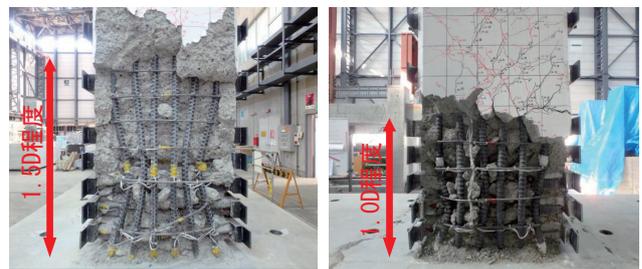
Photo.9 No.5 と No.6 供試体の載荷終了後の様子

供試体では損傷範囲が 1.0D 程度であり、通常の RC 柱の破壊形態と同等であるといえる。

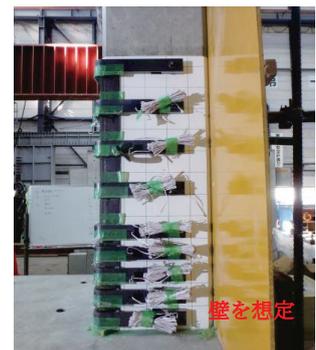
Photo.10 No.7 供試体の補強完了

No.2~No.6 供試体は、貫通鉄筋を補強しない面の最外縁と 2 段目の軸方向鉄筋間に配置したが、No.7 供試体では 2 段目と 3 段目の間に配置した。概略を Fig.9 に No.7 供試体の補強完了状況を Photo.10 に示す。Fig.9 に示すように壁等が補強できない面に接しており、貫通鉄筋が No.2~6 の位置に打設できないような状況を想定した。

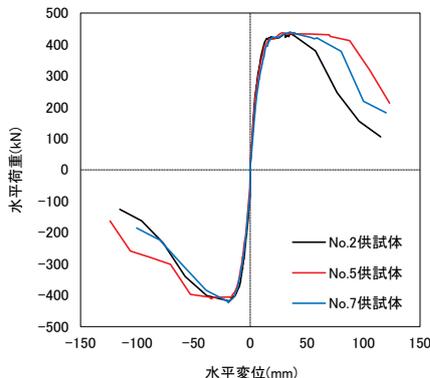
Fig. 10 No. 5 と No. 7 供試体の包絡線の比較

No.7 供試体と No.2 および 5 供試体との包絡線の比較を Fig.10 に、No.5 と No.7 供試体の載荷状況を Photo.11 に示す。Fig.10 に示すように、No.7 供試体の正側が No.2 と No.5 供試体の中間程度であり、負側は No.2 供試体と同等の変形性能となった。これは、Photo.11②の赤枠で示した範囲で貫通鉄筋を目指すように縦クラックが成長し、最終的に大きく崩落したことが要因と考えられる。このように脆性的な破壊は制御できたものの、変形性能

は低い結果となった。しかし、このような近接する壁が将来撤去できるのであれば、暫定的にNo.7 供試体のような補強を行い、壁が撤去できたのち反対側に同様の帯板を設置する方法も考えられる。

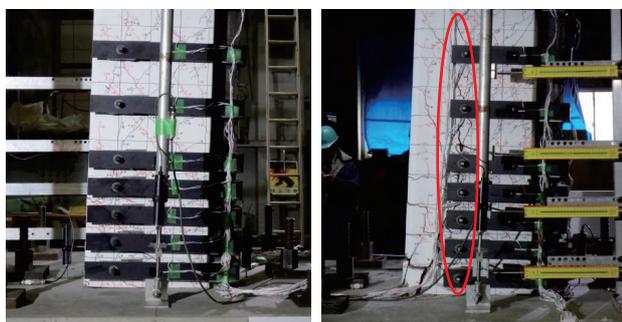
Photo. 11 No. 5 と No. 7 供試体のクラックの状況

①No. 5 供試体 (2δy①) ②No. 7 供試体 (2δy①)
