小土被り未固結堆積層における山岳トンネルの施工報告

—豊郷トンネル—

豊郷トンネルはトンネル延長が 751m の道路トンネルである。施工場所は名馬や駿馬飼養地として全国的に名高い日高町に位置しており、トンネル直上には最大土被り 30m で軽種馬の牧場が広がっている。地質は崖錐堆積物が主体に分布し、固結度は総じて低く、トンネル掘削は軽種馬の成育に悪影響を及ぼさない対応が求められた。本稿はこのような条件下におけるトンネル掘削の施工報告を行うものである。

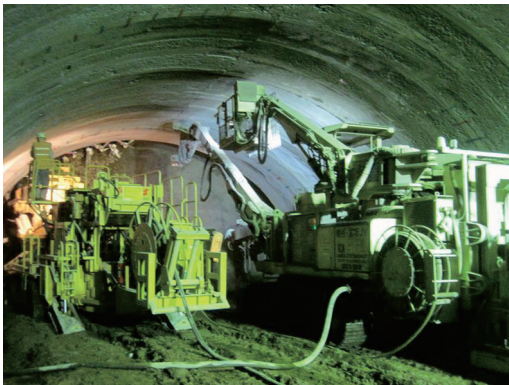
Photo. 1 リングカット掘削機配置

手順①：上半切羽に自由断面掘削機と吹付け機を同時配置（Photo. 1）

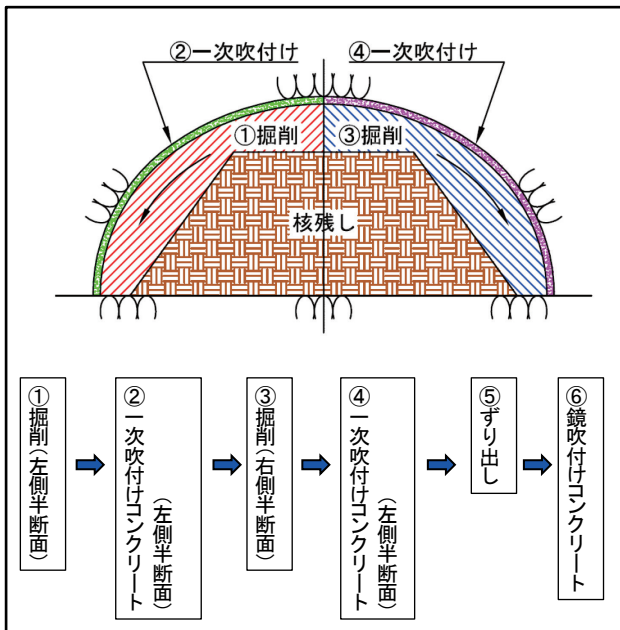
Fig. 5 リングカット掘削の施工手順

未固結地山では、切羽の安定性を確保することを目的としたリングカット掘削（核残し）が有効である。さらに、掘削後は吹付けコンクリートで早期に地山を拘束してゆるみの伸展や変位を抑制することが重要である。そこで、上半を左右半断面に分割してリングカット掘削を行い、分割掘削毎に一次吹付けコンクリートを打設する方法を採用した。以下に施工手順を示す。

手順②：掘削外周部の左半断面（Fig. 5 中の①）を掘削後、一次吹付けコンクリート打設（Fig. 5 中の②）

手順③：掘削外周部の右半断面（Fig. 5 中の③）を掘削後、一次吹付けコンクリート打設（Fig. 5 中の④）

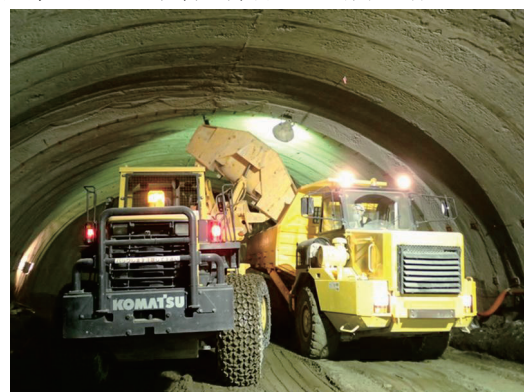
Photo. 2 ずり積み込み状況

上半盤で12.5mの掘削幅を有する幅広断面の特性を活かして、通常掘削よりも1.5倍の積込能力を有したホイールローダ（3.4m³級）と20t積ダンブトラックを採用してずり出し時間の効率化を図り、早期に支保（鋼製支保工、二次吹付けコンクリート、ロックボルト）を構築してトンネルの安定性を確保し、地表への影響を抑制できる機械構成とした。

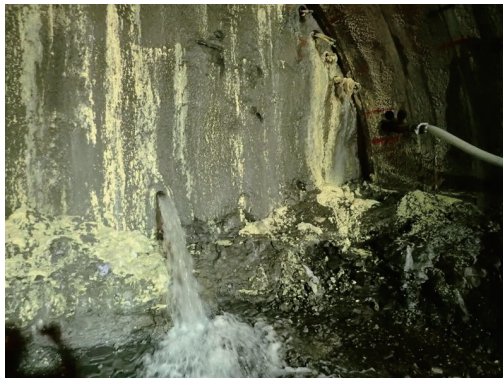
Photo. 3 調査ボーリング孔からの湧水状況

埋没谷が想定される区間（P=45,750～45,840）より145m手前（P=45,985）のトンネル断面内で実施した水平調査ボーリング（L=83m）から約3,000ℓ/minの湧水が発生した（Photo. 3 参照）。そこで、側壁部からトンネル断面外に水抜きボーリング（φ150mm, L=70m×3本）を追加実施して調

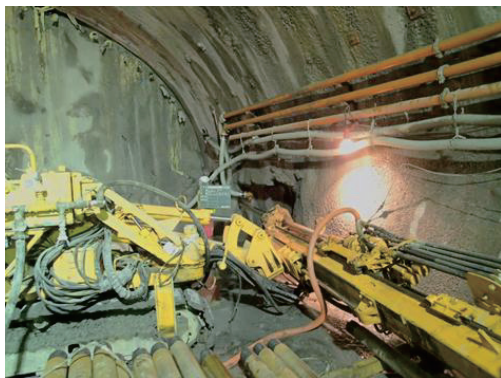
Photo. 4 水抜きボーリング施工状況

査ボーリングからの湧水を迂回することとした (Photo. 4). これより以奥から想定埋没谷区間までのトンネル掘削は、湧水とともに未固結地山が流出することが懸念されたため、継続して実施する調査ボーリングに加えて両側壁部から水抜きボーリング (L=70m) を追加 (Fig. 6) して切羽前方の地下水位を低下させた後、トンネル掘削を行った。その結果、トンネルは湧水に伴う切羽の不安定化を回避して掘削することができた。

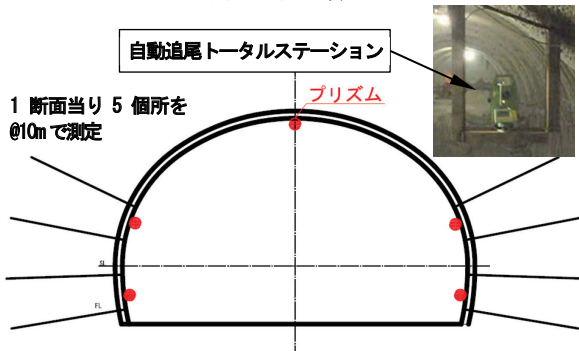
Fig. 9 A計測測点配置

坑内変位のリアルタイム管理とは、A計測の場合は自動追尾式トータルステーションをトンネル坑内に常置させ、10m毎に設置した測定ポイント（Fig.9）を2時間毎に自動計測する。計測結果が自主管理値を超過した時点で坑内に設置した回転灯と警報装置により坑内の工事関係者に周知すると同時に職員の携帯電話に警報メールを発信し、迅速な対応がとれるようにした。鏡面の押し変位は掘削毎に切羽鏡面の3点（天端及び両アーチ付近）を切羽後方に設置したレーザー距離計で連続測定（Fig.10）し、押し変位が管理値（10mm）を超過した時点でA計測と同様の警告を行った。

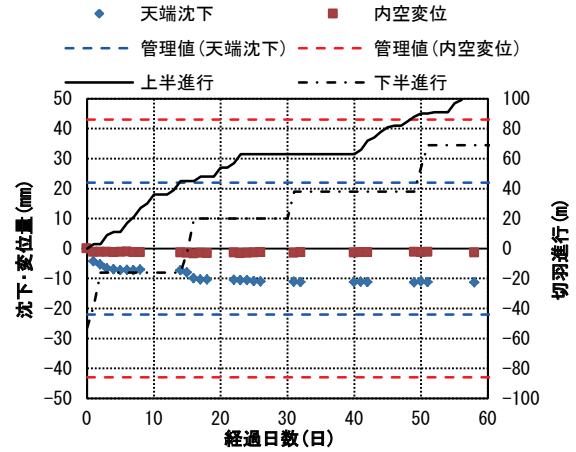
Fig. 12 坑内A計測経時変化グラフ (代表値)

坑内変位はトンネル全線でFig.12に示す程度の変位量（天端沈下量で10mm程度、内空変位量で2mm程度）で推移し、管理基準値（天端沈下量：22mm、内空変位量：43mm）を十分に満足する結果を得た。
