断層の影響を受けた不良地山のトンネル掘削  
—熊本3号 中尾山トンネル新設工事 施工経過報告—

九州支店 中尾山トンネル作業所 小松 花穂里

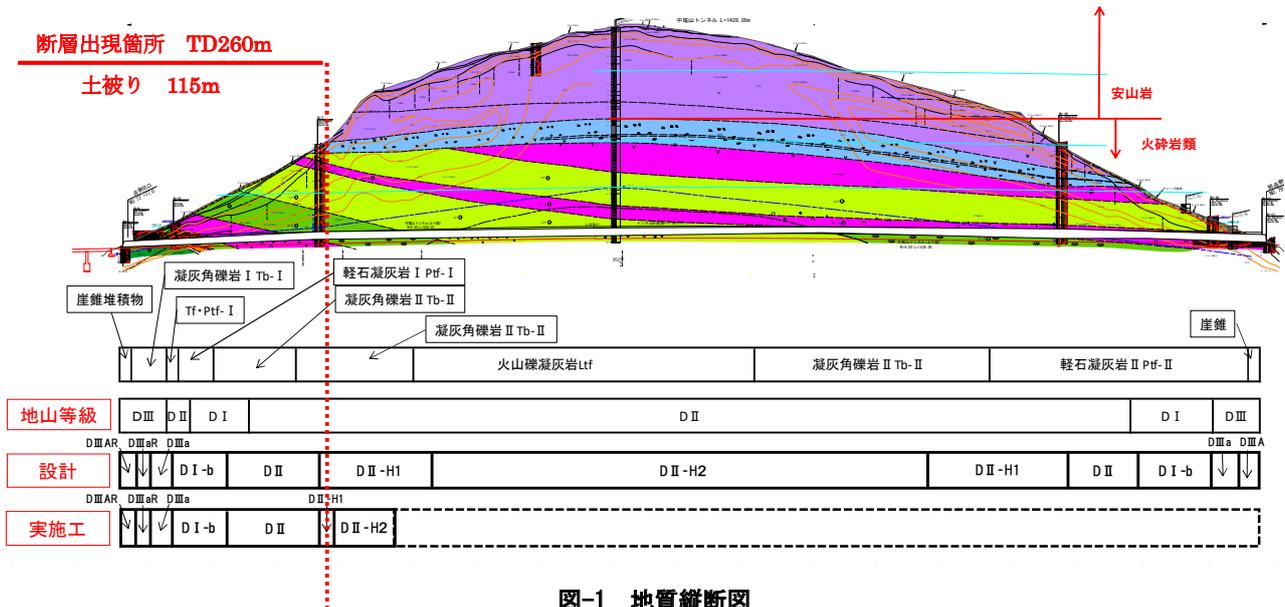
図-1 地質縦断面図

中尾山トンネル周辺の地質は、白亜紀四万十帯の堆積岩類を基盤とし、その上位に第四紀火山岩類 (安山岩、凝灰角礫岩) がみられる (図-1)。凝灰角礫岩は、凝灰岩、火山礫凝灰岩、軽石凝灰岩等の複数の岩相を含み、トンネルはこの火砕岩分布域を通過する。凝灰岩は顕著なスレーキング特性を示し、起点側坑口で一部想定されていたが、施工時には TD260m 付近で断層を伴い出現して、トンネルに大きな変位を及ぼすとともに切羽を不安定化させた。さらに、TD300m 付近より断層の影響でトンネル下方に位置すると推定されていた堆積岩類 (頁岩) が切羽に出現した。頁岩は割れ目沿いに風化の影響を強く受けており、崩落が頻発した。

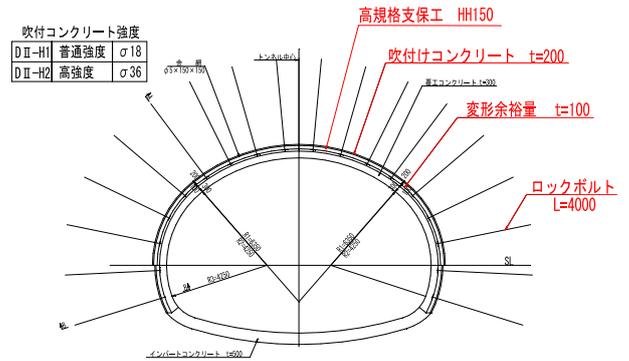
図-2 DII 支保パターン図

設計において、支保構造は、地山強度比が小さくなる要因である土被りにより、表-2 に示すとおり設定されていた。TD260m 付近は、土被りが 115m 程度であったため、設計どおり DII-H1 パターンで施工を進めていた。しかし、断層の影

響を受けた不良地山（写真-1）の出現により、吹付けコンクリートのクラックやロックボルトに変状（写真-2）が発生し、150mmを超える大きな内空変位（図-3）が生じた。内空変位が管理レベルⅢの102mmを超えたため、高強度吹付けによる支保耐力の増強効果を期待し、支保構造をDII-H2パターンに変更した。
