水力発電所施設改修および震災被害復旧 —白川発電所 建屋補修・水車発電機基礎工事—

寺井昌栄* 土屋任史* 中須賀大樹* 松田敏**

JNC 株式会社が所有する白川発電所（熊本県菊池郡大津町）は1914年（大正3年）に竣工し、100年以上経過した建屋がレンガ造りの出力約9,000kWを有する歴史ある発電所である。

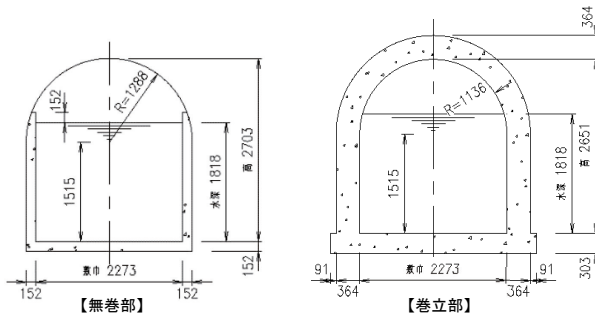
Fig. 1 導水路トンネル断面図

導水路は、幅2.273m、高さ2.651m~2.703mの馬蹄形、全長3078.136mのトンネルであり、「第1号隧道」~「第5号隧道」と定義されている。Fig.1に示すようにトンネル断面はアーチ部が岩盤の無巻部と、コンクリートで全面覆工されている巻立部の区間がある。

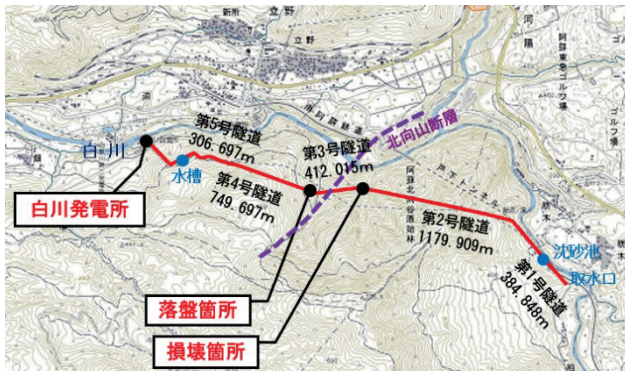
Fig. 2 導水路トンネル落盤部および損壊部位置図

地震後の大雨により沢が流出し、「第2号隧道」と「第3号隧道」の交差点部が地上に露出した (Fig.2参照)。当該箇所は土被りの小さい沢部に位置しており、周辺に土石流の影響により一部滑落した露頭が認められたことから、土石流の影響により交差点部が地上に露出したと推測される。なお、「第3号隧道」も土砂および岩塊による閉塞がみられた。本工事では当該箇所の地表露出部を「損壊部」と称した (Photo. 12, Photo. 13参照)。

下流側では、「第3号隧道」と「第4号隧道」の交差点部より約100m「第4号隧道」側にて天端崩落が発生し導水路内が閉塞した (Fig.2参照)。本工事では「落盤部」と称した。Photo. 14, Photo. 15に落盤部状況写真を示す。

また落盤部の上流終点部には「平成28年度熊本地震」の震源断層となる「北向山断層」が位置し(Fig. 2参照)、断層を挟んでトンネルは概ね3.5m程度北東側に変位していた。掘削は、ズレもなく水路が繋がりが原形復旧した。落盤部掘削工の施工状況を Photo. 20, Photo. 21 に示す。

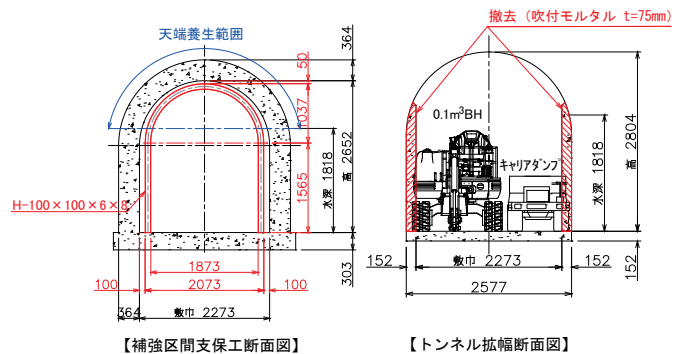
Fig. 4 補強区間支保工設置およびトンネル拡幅断面図

落盤部付近の巻立部天端が大きくひび割れが発生して

おり安全に通行するため、仮設として支保工を 1m ピッチで設置し天端を木矢板にて養生した。また、重機同士が離合できるよう無巻部側壁を一部（10m 程度）撤去し、離合および転回区間を設けた（Fig. 4 参照）。

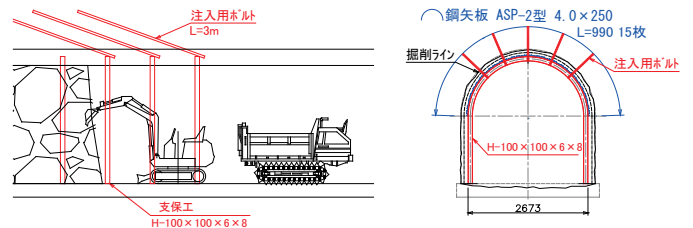
Fig. 9 落盤部復旧断面図

掘削工は最終的に全長161.2mとなり、昼夜施工で1.5m/日の進捗で8.5ヶ月要した。地質としては、落盤下流20m～114m付近までは安山岩自破砕部や溶岩が分布し114m～161.2m付近までは均質な凝灰角礫岩が分布していた。

薬液注入により空洞充填および崩落土砂を改良した後、掘削を開始した。復旧断面図を Fig. 9 に示す。施工機械は掘削0.1m³級バックホウ、ブレーカーおよび積込み0.04m³級バックホウで行い、掘削土の運搬は坑内を不整地運搬車1t積みで運搬した。支保工はH-100を1mピッチで組立、天端に鋼矢板を設置した。掘削補助工法は注入式フォアボーリングとして、自穿孔ボルト(KATアンカー3m)を使用し、打設範囲は120°で5本/断面でシリカレジンを60kg/本、計画注入とした。施工機械は0.1m³級バックホウにアタッチドリルUDRWを装備し穿孔作業を機械化施工した。
