供用中の送水用トンネル崩落に伴う緊急復旧工事

平成18年8月に広島県で供用中の送水用トンネルの一部が崩落し、大規模な断水が発生した。この予期せぬ緊急事態に送水用トンネルの崩落部分を当初目標より早期に復旧することができた。崩落部の状況・崩落原因、崩落部の復旧工事、およびその間に実施した緊急調査によって対策が必要となった補強工事について報告する。

A report of urgent restoration construction of water supply tunnel collapse in use

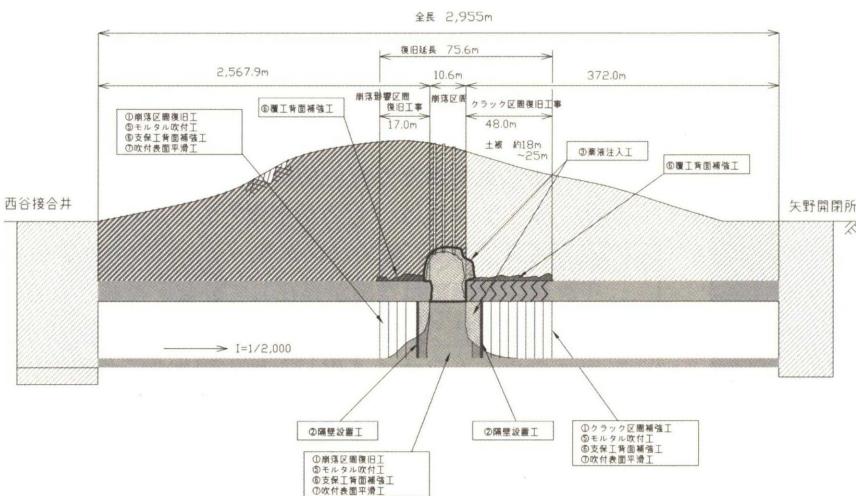
Fig. 10 復旧工事の概要

崩落部より下流（矢野）側 48 m 間は、天端に崩落の影響と思われる新しいクラックが発生していた。地表からの注入や崩落部掘削により、クラックが進展し、崩落の範囲が拡がる恐れがあったため、覆工の内側に鋼製支保工 H-100 を 1 m 間隔で建て込み、補強した (Fig. 11 (b) 参照)。

崩落部復旧工事の施工の流れを Fig. 9, 概要を Fig. 10, 復旧断面を Fig. 11 に示す。
