重金属を含んだ泥岩地質トンネルの施工 — 炭山第1トンネル施工報告 —

本工事の対象範囲は、設計段階で実施されたボーリング調査から自然的原因の重金属類が土壤汚染対策法の指定基準を超過して含まれる事が確認されていた。本工事の発注者である北海道開発局帯広開発建設部の指導のもと、周辺環境保全を目的として、掘削前に事前調査を行い、重金属の種類、濃度および分布状況を把握する事で、周辺環境への汚染拡散防止対策を確実に行った。本報では掘削前に行った先進ボーリングの施工法およびその調査結果を用いた汚染拡散防止対策方法について報告する。

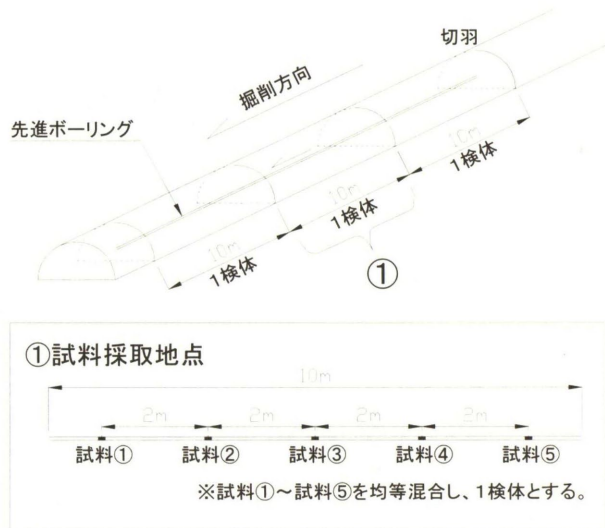
Fig. 3 試料採取方法

当工事では掘削ズリの対策計画を立てるため、当初より計画されていた支保パターン選定のための先進ボーリングを行う際に、分析試料を採取し重金属の溶出量調査を実施することで対策方法の判定を行った。判定のための分析に3日程度要するため、掘削再開後、対象区間の掘削ズリの搬出先が決まらないという状況を避けるため、判定結果が出ている地点から30m手前まで切羽が到達した時点で次の区間の先進ボーリングを行うことで調整をおこなった。試料の採取方法については帯広開発建設部足寄道路事務所、北海道横断自動車道(帯広開発建設部管内)トンネル施工管理マニュアル(案)³⁾に従い、1回の対象土量が埋め戻し土壌の品質管理指針⁴⁾に示される自然地盤B種の分析頻度900m³となるように5点混合法(Fig.3)にて試料採取を行った。

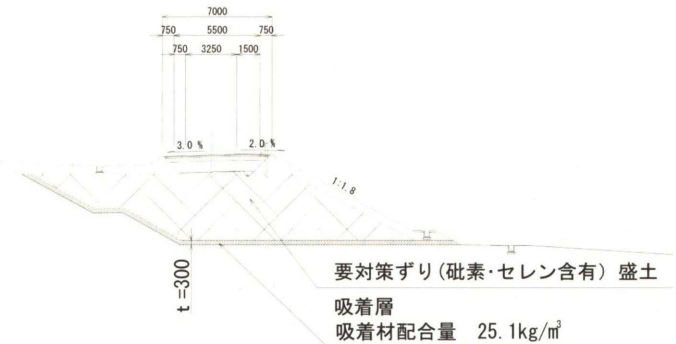
Fig. 5 吸着層 安定処理断面図

砒素、セレンの溶出対策として、盛土基礎地盤に特殊鉱物(シュベルトナイト)を火山灰と混合・攪拌し、吸着層

を造成した。また、斜面部施工の際には混合攪拌した同材料を、法面の整形材として貼り付けることで吸着層を作成した。Fig. 5 に施工断面図、Fig. 6 に施工フローを示す。

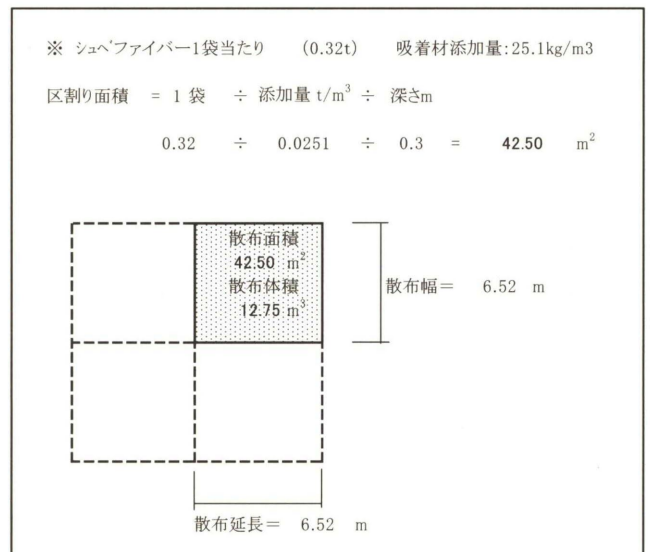
Fig. 7 区割り計算例

この吸着材はフレコン(320 kg/袋)での搬入となり、一袋あたりの区割りが重要であった。砒素・セレンの溶出量から吸着材の添加量を決定し、テープ等で散布面積及び、改良深度の確認をすることで、適切な吸着層を構築することとした。また、試料を採取し、混合および吸着の品質を確認行なった。Fig. 7 に区割り計算例を記す。
