# 断面増加を抑えた既設 RC 橋脚の段落とし補強工法の開発

既設 RC 橋脚の段落とし補強に RC 巻立て工法等を適用する場合には、特に河川部において河積阻害が問題となる場合が多い。そこで、既設橋脚の断面を極力増加させないように段落とし部を中心とした補強区間に外ケーブル (PC 鋼棒) や帯板鋼板を躯体外側に設置する簡易な工法を開発した。また、帯板鋼板補強では、一度段落とし部で損傷を受けた橋脚を修復・補強した場合についても検討した。本報告では、1/4 スケールの縮小模型を製作して、正負交番載荷試験を行った結果を報告する。

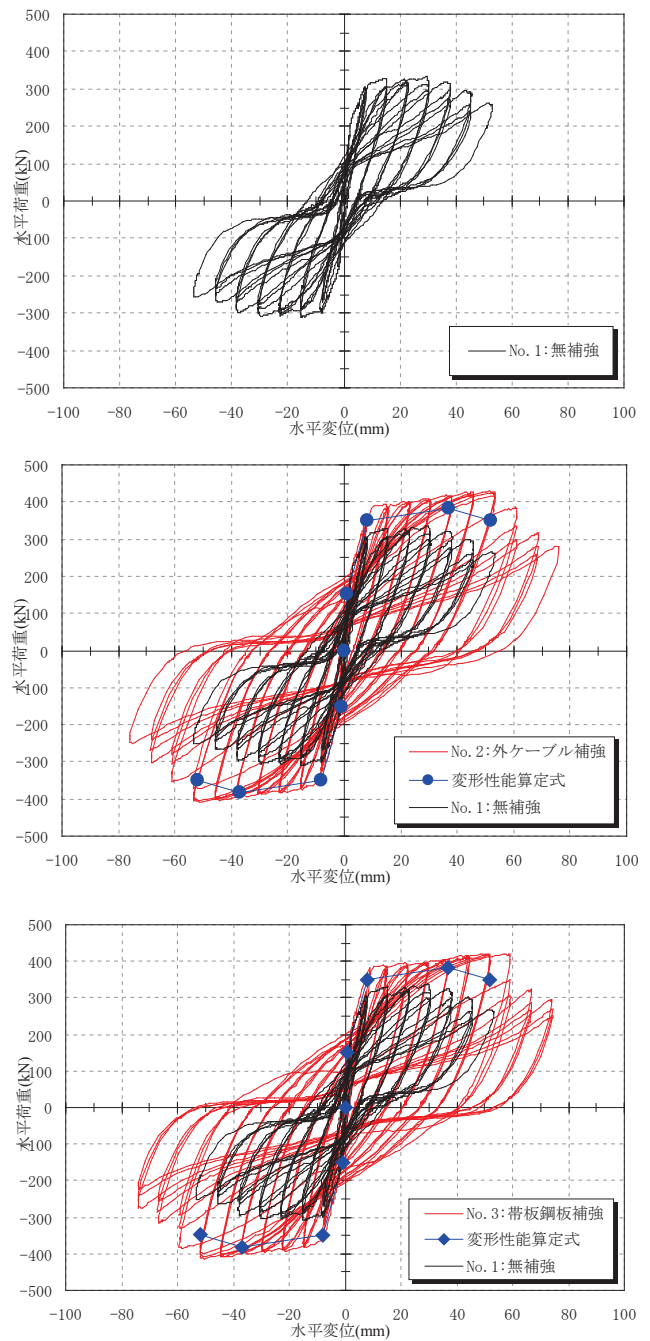
Fig. 4 各供試体の水平荷重－水平変位関係

各供試体の水平荷重－水平変位関係の履歴を Fig. 4 に、包絡線の比較を Fig. 5 に示す。No. 1 供試体が段落とし部損傷であったのに対し、外ケーブルで補強した No. 2 供試体や帯板鋼板で補強した No. 3 供試体は、曲げ損傷箇所が段落とし部から基部に移行した。補強したこの 2 供試体については、Fig. 4 に示すように耐震標準<sup>2)</sup>における基部の変形性能算定式を満足することが確認された。また、包絡線の比較に示すように No. 2 と No. 3 供試体の変形性能は同等であった。各供試体の終局時の損傷状況を Photo. 1 に、ひび割れ図を Fig. 6 に示す。

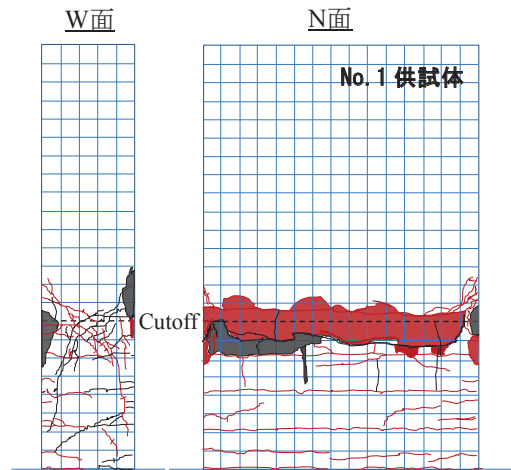
Fig. 6 各供試体のひび割れ図

各供試体の斜めひび割れ発生状況を比較すると、No. 1 供試体は段落とし位置付近から下側に伸びる斜めひび割れが確認できる。このひび割れ状況から、無補強の No. 1 供試体は、段落とし部の曲げ損傷からせん断破壊移行型の損傷であることがわかる。No. 2 供試体は、4  $\delta$  y で斜めひび割れの発生を確認し、正負交番載荷により進展したが、横締め PC 鋼棒の挿入断面には発生していない。No. 3 供試体には斜めひび割れの発生は確認できなかった。このひび割れの状況は次の軸方向鉄筋のひずみ分布とよく一致している。

各供試体の途中定着していない軸方向鉄筋のひずみ分布を Fig. 7 に示す。無補強で载荷した No. 1 供試体においては、 $1\delta y$  に至る前に既設カットオフ点での軸方向鉄筋のひずみが卓越して降伏ひずみに達し、段落とし部で損傷していることがわかる。これに対して No. 3 供試体においては基部のひずみが卓越し、既設カットオフ点でのひずみは終局まで降伏ひずみに至らず、段落とし損傷から基部損傷に移行したことがわかる。No. 2 供試体についても基部のひずみが卓越しており、曲げ損傷箇所が段落とし部から基部に移行した。なお、No. 2 供試体では  $+5\delta y$  時に既設カットオフ点でのひずみが降伏ひずみに達したが、Photo. 1 や Fig. 6 に示すように段落とし部に大きな損傷は確認できず、基部損傷に移行したものと判断した。

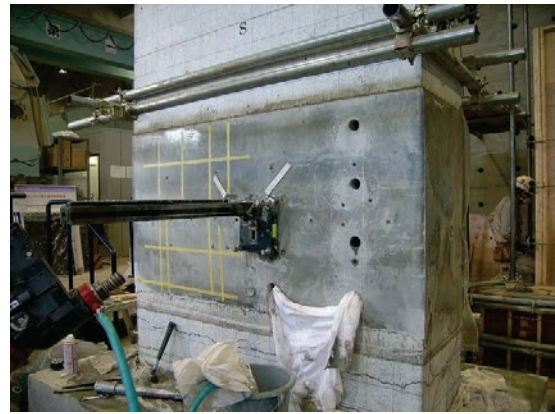
③躯体削孔状況

- ②型枠設置後、グラウト材を用いて損傷部を充填する。
- ③横締めPC用に躯体を削孔する。
- ④帯板鋼板を設置する。

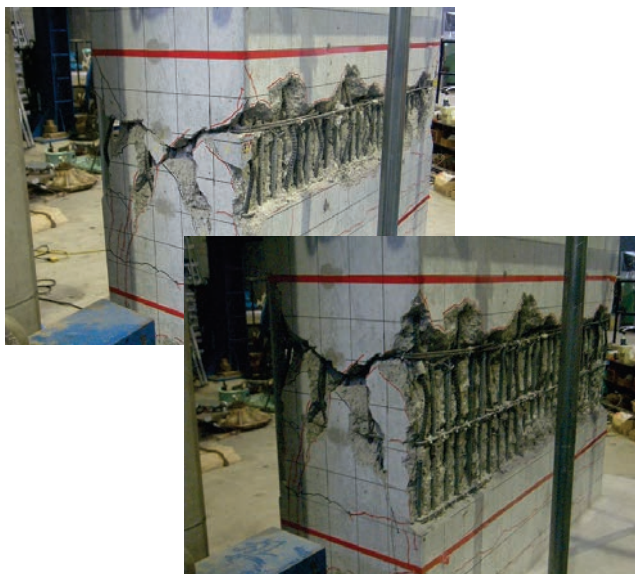
①No. 1 供試体の損傷状況とはつり後の状況

- ① No. 1 供試体の損傷範囲 (カットオフ点より上に 200mm, 下に 500mm) の浮きや剥離が確認できるコンクリートをはつき落とす。
