耐震補強部材の損傷検知技術の開発

キーワード：高架橋柱、損傷、センサー、安全の見える化

Development of damage detection technology for RC columns retrofitted with steel jacketing works

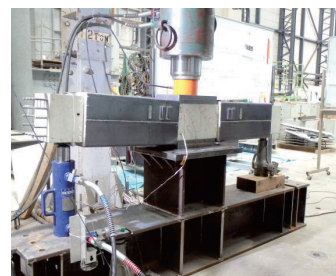
Photo. 5 縮小梁供試体

Photo. 5 に示すような縮小梁供試体 (断面 200×200mm, 鋼板厚 6mm) にセンサーを設置して鋼板のひずみとセンサーの着色の関係を確認した。センサー設置位置での鋼板のひずみは最大で 250μ に達しており、鋼板のヤング係数で換算すると 50N/mm² 程度の圧縮応力がセンサーに導入されたと想定できた。載荷終了時のセンサーの様子を Photo. 6 に示す。センサーには左から高、中、低圧用の圧力測定フィルムが設置してある。Table1 に示すように、50N/mm² は低圧用だけではなく中圧用も十分に着色する圧縮応力であるが、着色は低圧用のみとなった。

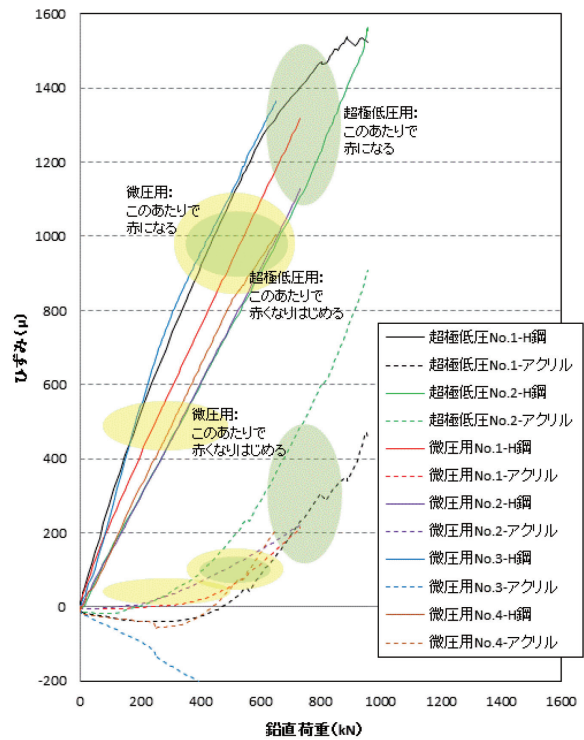
Fig. 4 載荷荷重とひずみ(鋼板, アクリル)の関係

Fig. 4に上側アクリルの高さを15mm, 下側アクリルの高さを20mmとした場合の載荷試験における鉛直荷重と鋼板, アクリルのひずみの関係を示す。また, Fig4中の微圧用No.1のセンサーの様子をPhoto.7に示す。現状では, 微圧用を用いた場合は概ね鋼板ひずみが 500μ 程度

でセンサーの着色が確認され、1000 μ では完全に着色し、超極低圧用を用いた場合は1000 μ 程度で着色が確認され、1400 μ で完全に着色する結果となった。今後は、センサーの製作精度を上げて、センサーによるばらつきを抑え、計算値の応力での着色に近付くような改善が必要である。

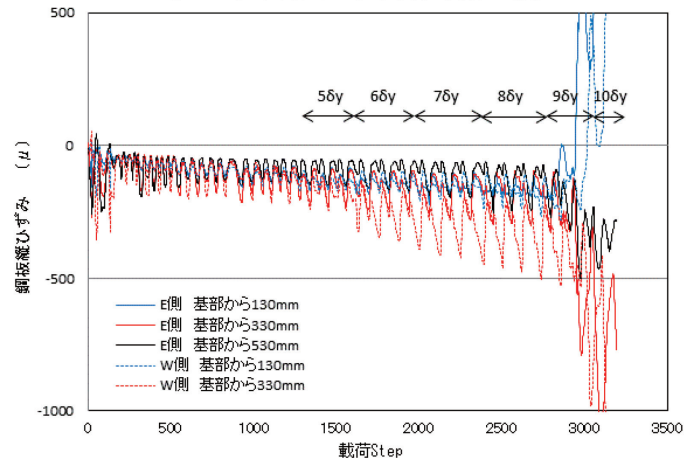
Fig. 7 センサー設置位置での鋼板の縦ひずみ

一方、その他の箇所に設置したセンサーについては、同位置での鋼板のひずみを計測しており、鋼板ひずみとセンサーの着色の関係を確認できた。Fig. 7 にセンサー設置位置での鋼板の縦ひずみを示す。青線で示した基部から 130mm の位置の鋼板の縦歪みは、鋼板と基礎の間に 30mm の隙間があること、終局前からは軸方向鉄筋のはらみ出しにより引張が卓越したことからセンサーの着色はわずかであった (Photo. 10 参照)。赤色で示した基部から 330mm の位置の鋼板の縦歪みは、特に W 側で大きく、最大耐力点である $6\delta y$ で 350μ 、 $8\delta y$ で 500μ 弱、最終的に 1000μ を超える圧縮ひずみとなり、センサーは Fig. 4 で示したような範囲で着色した (Photo. 11 参照)。

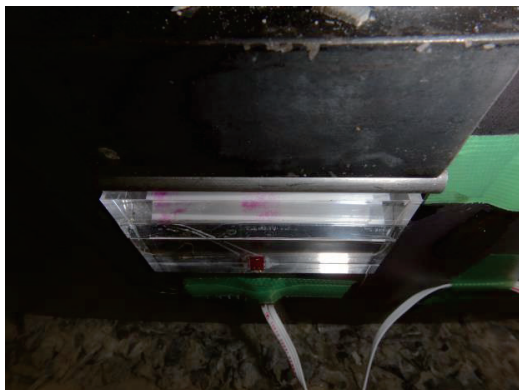
Photo. 10 センサーの状況 (130mm, 載荷終了後)

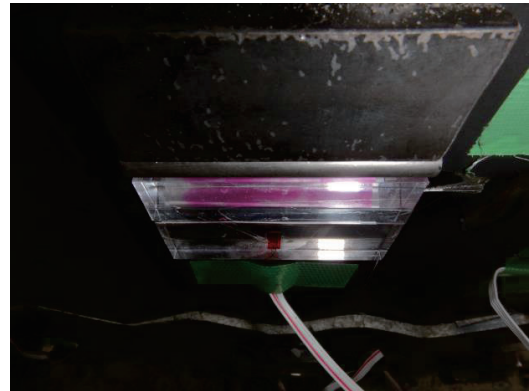
Photo. 11① センサーの状況 (330mm, $8\delta y$ 時)

Photo. 11② センサーの状況 (330mm, 載荷終了後)

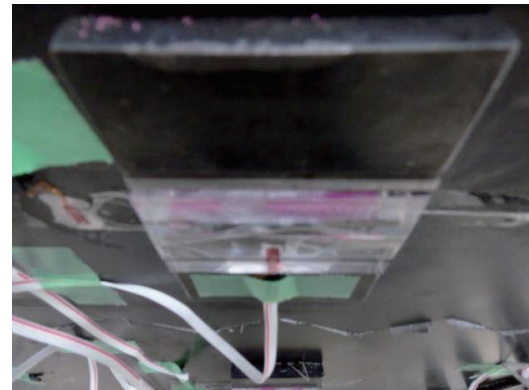
Photo. 12 センサーの状況 (530mm, 載荷終了後)

Fig. 8 にはセンサーの亚克力部に設置したゲージから得られた亚克力のひずみを示す。亚克力のひずみは $8\delta y$ 時には約 100μ に達しており、Fig. 4 や Table3 通りにこの時点でセンサーは完全に着色している。黒線で示した基部から 530mm の位置の鋼板の縦ひずみは、330mm の位置と比較すると小さいものの終局時には 500μ に達しており、センサーも相応に着色した (Photo. 12 参照)。
