磁石走行式ロボットを活用した橋梁点検システムの開発

本報告では、対象を社会インフラの内鋼桁橋梁に絞り、その目視点検の補助を目的として開発した橋梁点検システムについて、実験施設での基礎的実験および実橋梁での実証実験を報告するとともに、その運用方法および今後の見通しを報告する。

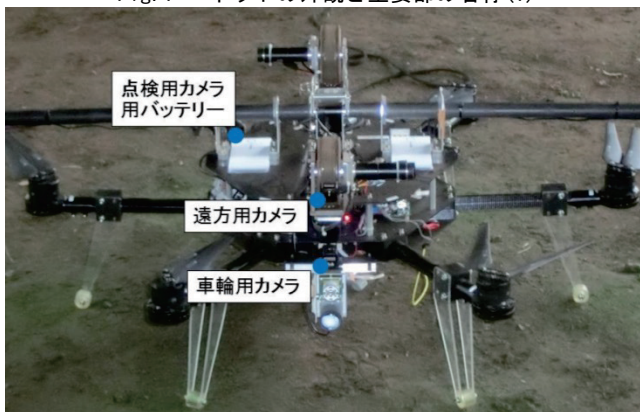
Fig. 2 ロボットの外観と主要部の名称(2)

Table 1 にロボットの主要諸元を、Fig.1, 2 にロボットの外観と主要部の名称を示す。

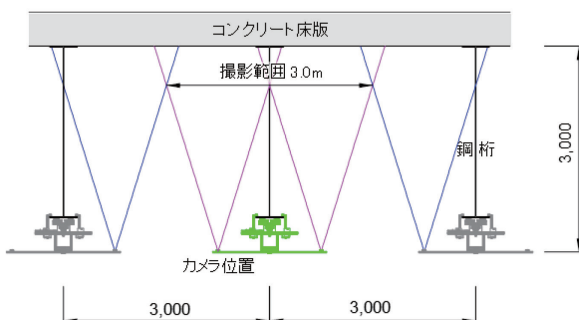
Fig. 3 画像取得イメージ

撮影間隔（ロボットの移動距離）は、撮影範囲を設定した際に走行方向の撮影範囲も決まるため、ラップ率が 30% 程度になるように決める。水平方向が 2m の場合垂直方向は 1.5m であり撮影間隔は 1m となる。また、横構などの画像取得上の障害が多い箇所では、20 cm 間隔程度で画像を取得する。これによりロボットが主桁を片道走行することにより、主桁の両側の主桁間の中央部までの画像を取得することができる。これを主桁の数だけ繰り返し、床版全体の画像を取得する。Fig. 3 に画像取得のイメージを、Table 2 に点検用カメラの主要諸元を示す。

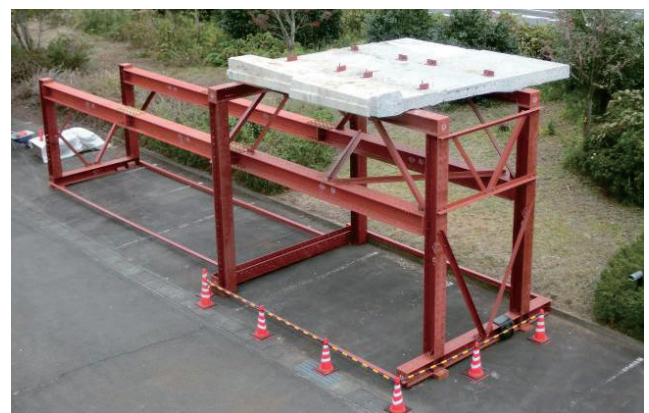
Photo. 3 模擬橋梁全景

技術研究所構内に設けた模擬橋梁を使って、ロボットの走行実験や床版の画像取得といった基礎的実験を行った。Photo. 3 に模擬橋梁の全景を示す。

模擬橋梁は山留鋼材で組立てた骨組の上にひび割れの発生したコンクリート床版を載せている。模擬橋梁の寸

法は、幅 6m、長さ 15m、鋼材頂部の高さが床版を載せている部分で 5.1m、それ以外の部分で 3.1m である。

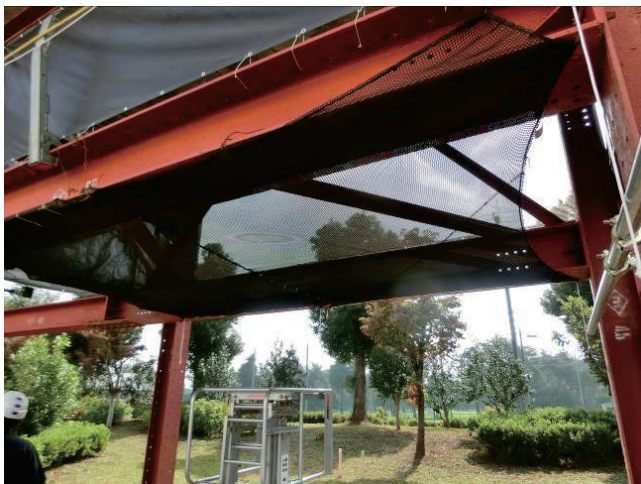
Photo. 4 はく落防止ネット取り付け状況

床版を載せている梁より 2m 下の鋼材は、主桁の下フランジを模擬したロボットの走行面である。また、床版とロボット走行用桁の間には遮光ネットを張り、側面はシートで覆うことにより、より実橋梁床版下の状況に近づくようにした。なお、はく落防止ネットは 1 回目の模擬橋梁での実験終了後に取り付けた。Photo. 4 にはく落防止ネットの取り付け状況を、Photo. 5 にはく落防止ネットを下から見た状況を示す。

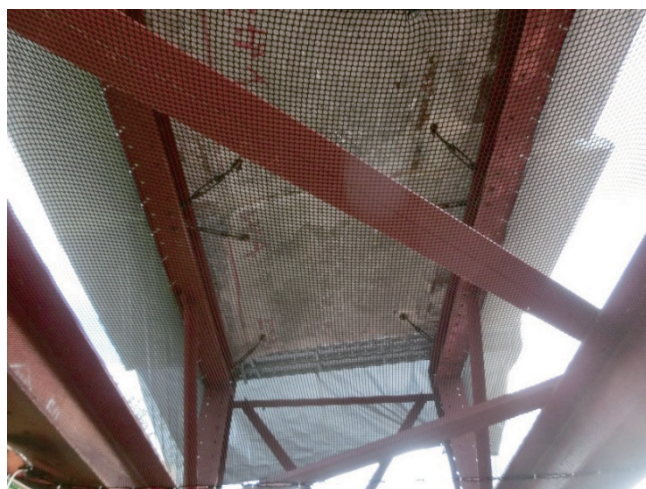
Photo. 5 はく落防止ネットを下から見た状況

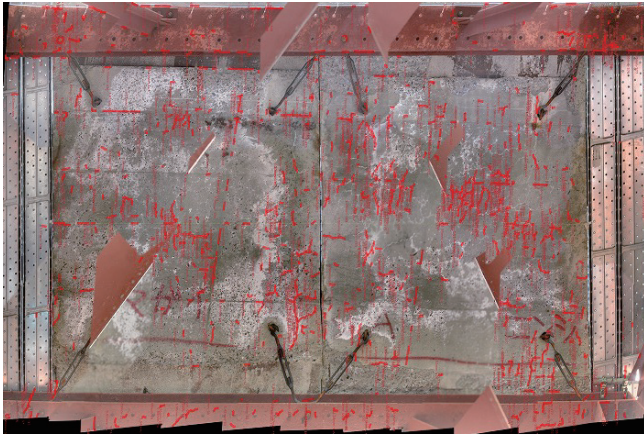
Fig. 5 ひび割れ抽出画像 (はく落防止ネットなし)

画像取得範囲内の中央付近にブレースが入ってしまうとブレースにピントが合ってしまう。そのためロボットを画像取得範囲内の中心にブレースが入らない位置で静止させて画像を取得した。ブレースがない箇所では問題なく床版の画像を取得できた。また、こうして取得した画像からの画像の自動合成による展開図作成および合成画像からの自動ひび割れ抽出もできた。Fig. 4~7 にネットのない場合の画像合成とひび割れ抽出の結果を示す。

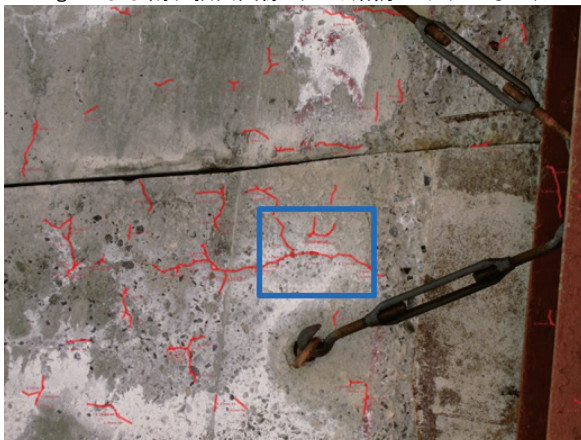
Fig. 6 ひび割れ抽出画像 (ネットなし, 1枚画像)

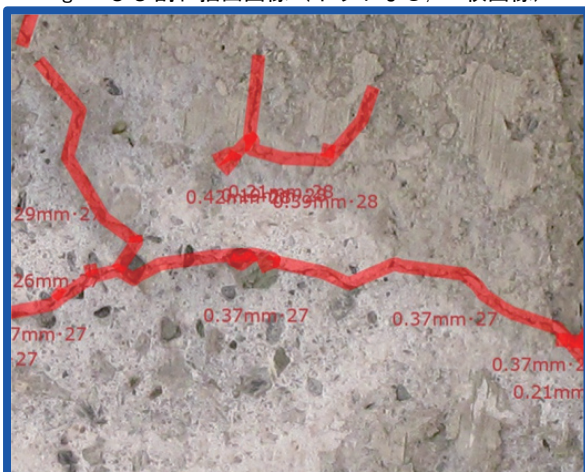
Fig. 7 ひび割れ抽出部拡大 (ネットなし, 青枠部)

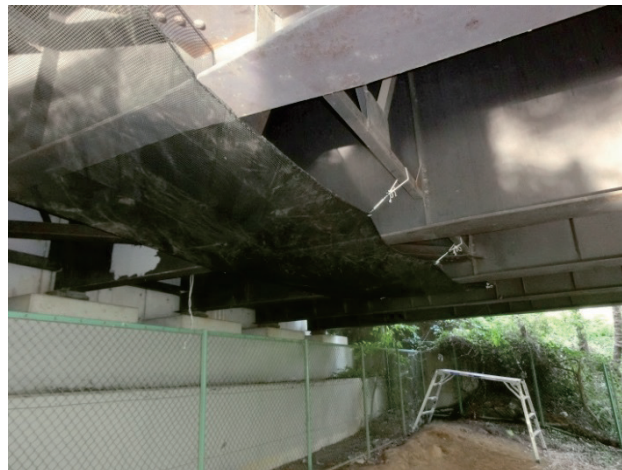
Photo. 8 はく落防止ネット取り付け状況

実橋梁の下部は周囲から低くなっており、直接太陽光が差し込む環境ではなかった。そのため、床版下面は暗く、画像取得時は点検用カメラのフラッシュを使用した。しかし、はく落防止ネット取り付け箇所では、ネットにフラッシュ光が反射して床版まで届かず、明瞭な画像が取得できなかったため、フラッシュを使用せずに撮影した。Fig. 11に実橋梁の要素図とはく落防止ネットの設置位置を、Photo. 7に実橋梁全景を、Photo. 8にはく落防止ネット取り付け状況を示す。

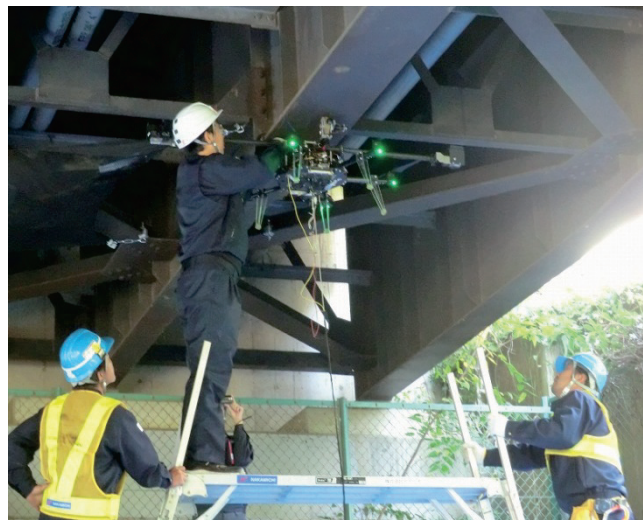
Photo. 9 ロボット設置状況

運用は、主桁へのロボットの設置・撤去を含めて、ロボット操作員、補助推力操作員、高精細カメラ操作員各1名の合計3名体制で実施した。また、ロボットの設置・桁間移動・撤去は、北側の桁下までの高さが約2.5mであったので可搬式作業台を使用して全て人力で行った。ロボットは、設置場所から主桁1本を、往路で画像取得し、設置場所まで戻って取り外し、隣の桁に設置する、を繰り返した。Photo. 9にロボットの設置状況を、Photo. 10に運用状況を、Photo. 11に200V 発電機を搭載したユニック車を、Photo. 12にAC/DC400V 直流電源装置をそれぞれ示す。

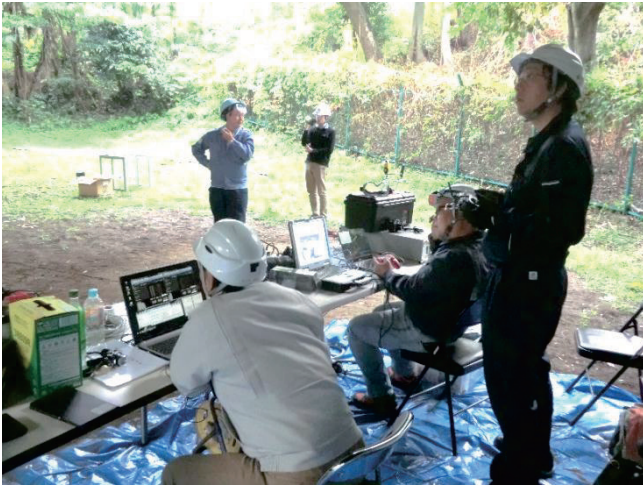
Photo. 10 運用状況

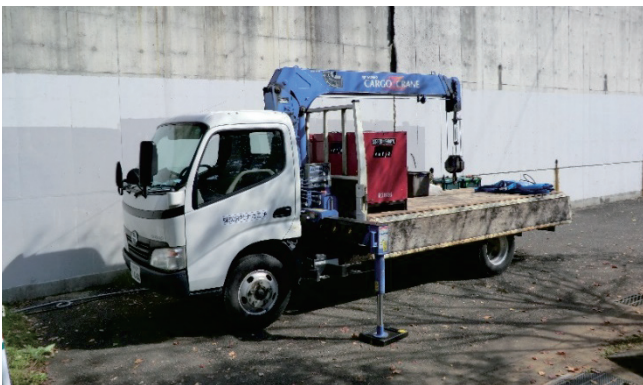
Photo. 11 200V 発電機とユニック車

実証実験は、本システムの実際の運用を想定して実施した。安全資材、足場、地上設備等の機材搬入は、ユニック車でを行い、200V 交流発電機は荷台に積んだまま使用した。また、地上設備は、2tユニック車に搭載されたAC200V 発電機、AC/DC400V 直流電源装置、PC2台（ロボット操作、画像取得）などである。

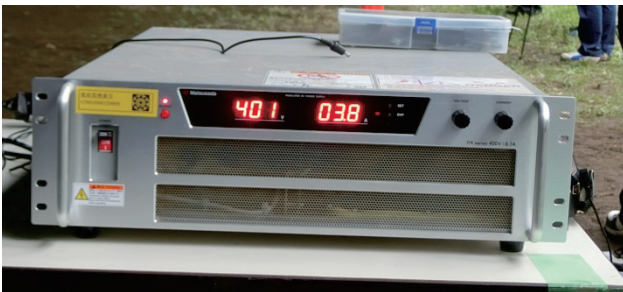
Photo. 12 AC/DC 400V 直流電源装置

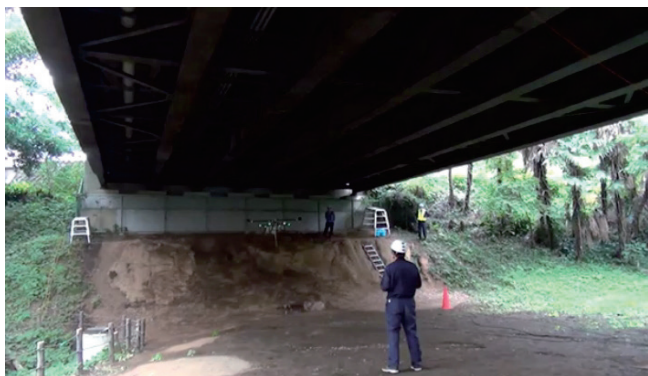
Photo. 16 ロボットの飛翔状況

飛翔による主桁へのロボットの取り付けは、橋梁の下は GPS/GNSS の電波が届きにくく、また、磁石車輪を備えていることからコンパスも使えない状況であるため、ジャイロによる姿勢安定以外はオペレーターの目視による操縦となる。今回の実験では、高さ 5 m の主桁に約 23 秒で装着することができた。Photo. 16 にロボットの飛翔状況を示す。
