# 大規模災害拠点病院建築における施工報告 — 国立病院機構仙台医療センター— 建替等整備工事 (建築) —

キーワード：防災拠点大規模病院、ヘリポート、JR、NTT 隣接、免震、放射線遮蔽、工期短縮

工事名称：独立行政法人国立病院機構仙台医療センター 建替等整備工事(建築)

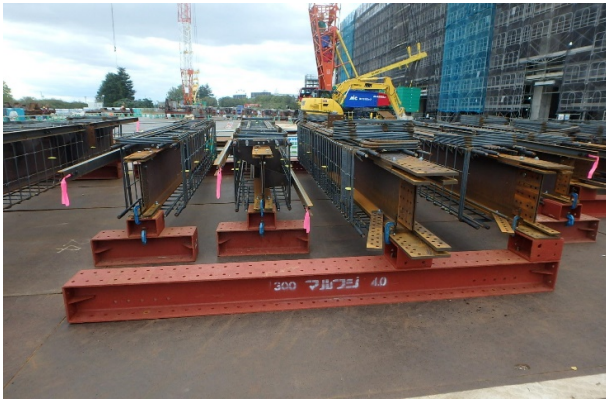
Photo. 5 梁配筋地組状況

鉄骨工事完了後、速やかに型枠工事を開始できるような計画とすることを狙いとした。当工事の構造は、柱が SRC 造、梁の一般部は S 造、外部側の梁は SRC 造であった。敷地に比較的余裕があったため、柱配筋および梁配筋を地組で行った。また、主筋の接続は天候の影響を受けにくい機械式継手を採用した。また、仕口部分は、柱が SRC 造であるため既製品のコラムステージを採用できなかったため、単管コラムステージを採用した。そして、工場製作の段階で、SRC 柱梁にデッキ受けを取り付けることにより、型枠工事開始前に鉄骨建て方とデッキ工事を同時に完了させるようにした。これらを採用することで、60 日余りの工期短縮を可能とし、大きな成果が得られた。

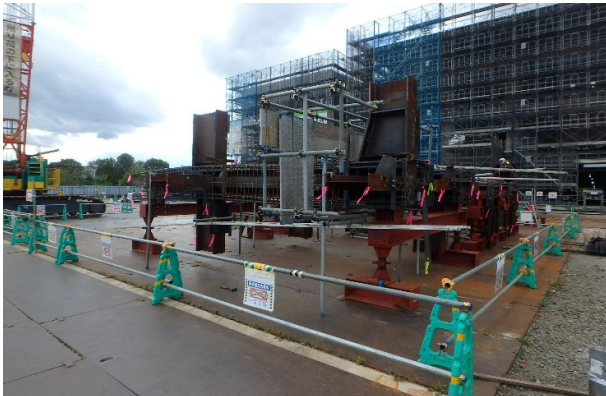
Photo. 6 柱配筋地組状況

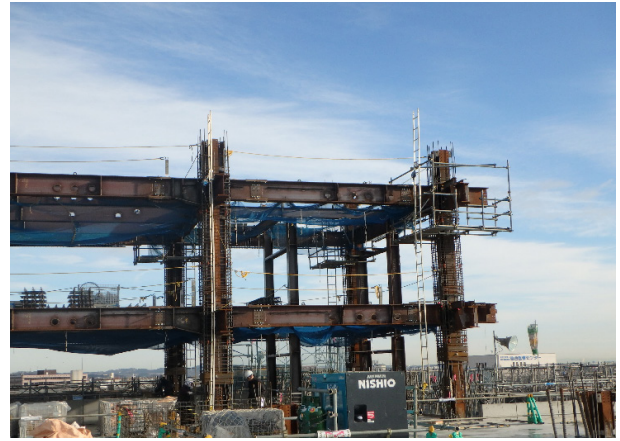
Photo. 7-1 鉄骨建て方状況

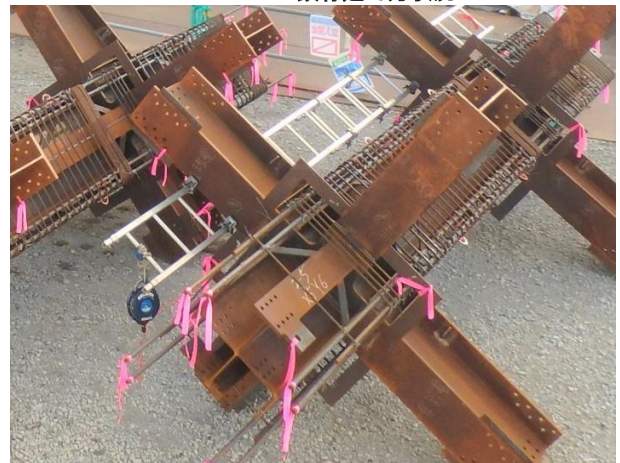
Photo. 7-2(a) 鉄骨梁デッキ受け取り付け状況 1

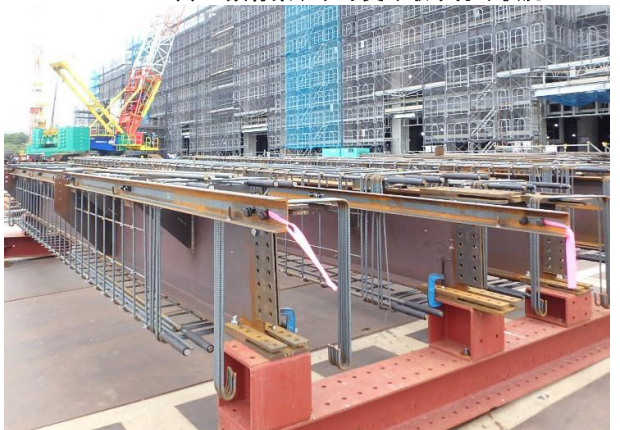
Photo. 7-2(b) 鉄骨梁デッキ受け取り付け状況 2

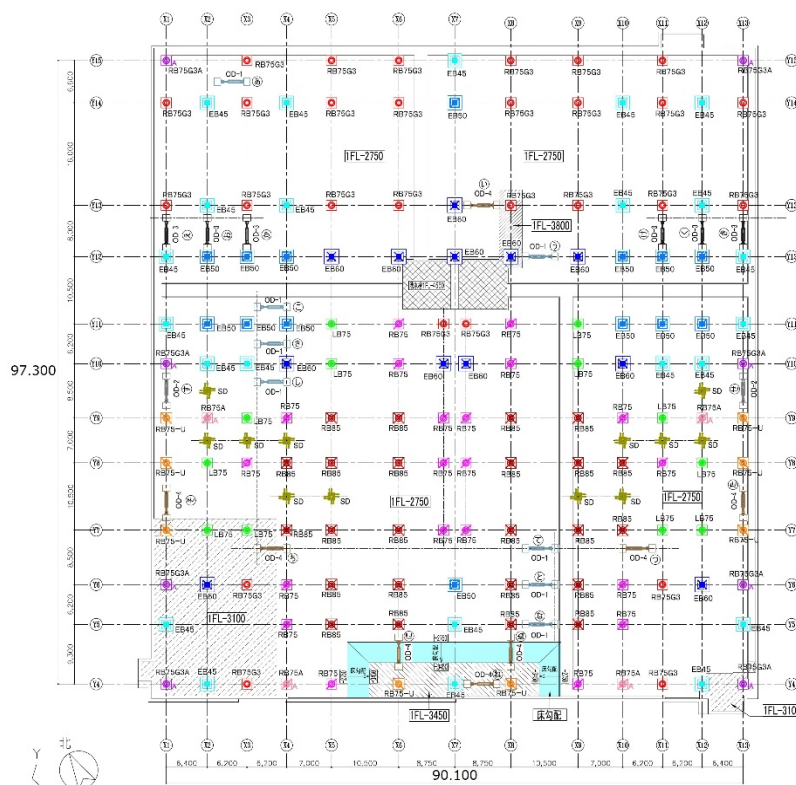
Fig. 8 免震部材配置図

種別	記号	支承径(mm)	個数
天然ゴム系積層ゴム支承 (“U”付きは引抜き対応機構付き支承を示す)	RB75G3	750φ	28
	RB75G3A	750φ	8
	RB75	750φ	20
	RB75A	750φ	4
	RB75-U	750φ	8
鉛入り積層ゴム支承	LB75	750φ	12
種別	記号	支承径(mm)	個数
弾性すべり支承	EB45	550φ または 450φ	23
	EB50	600φ または 500φ	14
	EB60	700φ または 600φ	12

合計 153

当工事は病院本棟のみ免震構造となっており、全て基礎免震を採用している。建物形状がほぼ真四角であり、オイルダンパーを除く免震部材はシンメトリーに配置されている。免震部材としては、天然ゴム系積層ゴム支承の他、鉛入り積層ゴム支承、弾性すべり支承、鋼製ダンパー、オイルダンパーが採用されている。免震部材の各々の数量の内訳を Table 1 に示す。免震部材の据付において、免震の下部基礎・上部基礎のタイプごとに BIM (3D) を利用した配筋図を作成し、下部・上部プレートのアンカーボルトとの納まりを事前に検討し対応した。

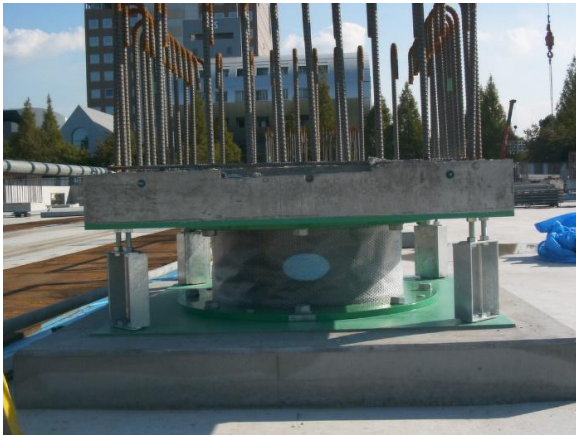
Photo. 8 C型鋼積層ゴム支承拘束状況

当工事の鉄骨柱は、免震装置上部プレートから施工する図面であった。そのため、柱脚位置の精度は、免震装置の設置精度に大きく依存することになる。したがって、免震装置上部プレートの固定が重要であった。当工事の積層ゴム支承は、ターンバックルによって固定を行い、すべり支承は、メーカー推奨のフラットバーによって固定を行った。しかし、数台の積層ゴム支承は、回転を抑えることができず、手戻り工事が発生した。このこ

とから回転を拘束する力が強いC型鋼を用いて固定することを推奨する。

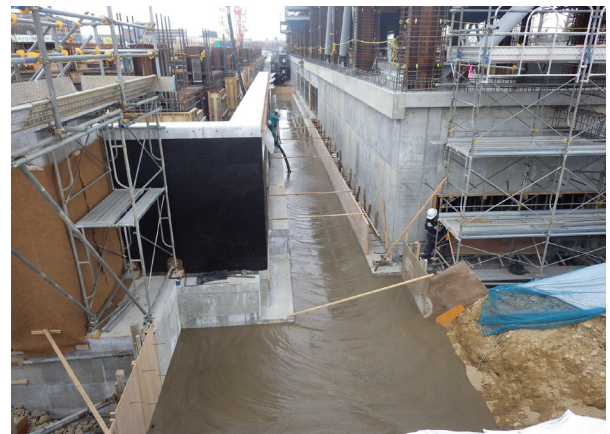
Photo. 10 流動化処理土埋戻し状況

病院本棟と研究研修棟は、地下部分の半分程度が共同溝でつながっている。また、共同溝の床付け高さは、本棟および研究研修棟の掘削高さより浅かった。当初計画では、共同溝を構築するレベルまで掘削残土をクローラークレーンと土砂ホッパーを用いて埋戻す事としていたが、地耐力や工期短縮のため流動化処理土を用いた埋戻しを採用した。流動化処理土で埋戻すことにより、クリティカルパスであった工程の本棟鉄骨建方や研究研修棟外部足場の設置、外装工事に着手を前倒しすることができた。流動化処理土は専用プラントで製作・運搬し、コンクリートポンプ車での圧送が可能であり、クローラークレーンを使用した土砂ホッパーでの埋戻しに比べると10日間程度の工期短縮が得られた。また、流動性があるためセルフレベリング性能や一般的な埋戻し以上の地耐力を得ら

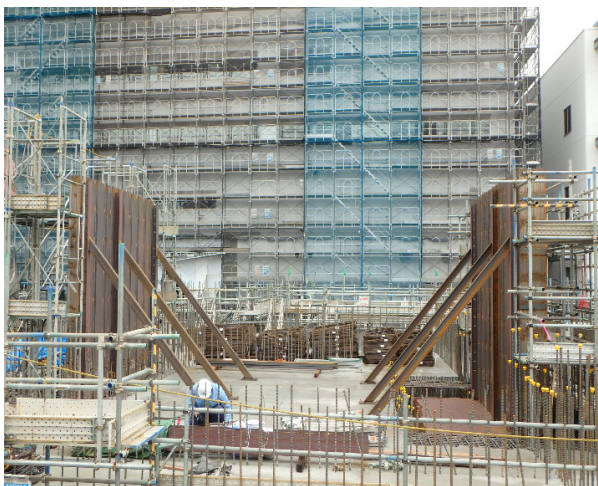
Photo. 11 リニアック室遮蔽鋼板状況

当工事は、放射線治療棟にリニアック室が二部屋配置されており、放射線が外部に漏洩しない躯体を構築することが最大の課題であった。そのため、打ち継ぎ位置の検討を重ね、打ち継ぎ面については放射線が漏洩しないように計画した。1階床のコンクリート厚さは1.45m、壁の厚さは1.7mあり、遮蔽鉄板の厚さは壁・天井ともに450mmである。また、遮蔽鋼板工事においても早期に施工順序を決定し、搬入車両への積込み順に影響の無いようにした。型枠工事のセパレーターも注意が必要なため、あらかじめ計算を行い間隔やサイズの決定を行った。なお、施工完了後の漏洩検査は問題なく合格した。
