# ルネ青山ビルの施工報告

ルネ青山ビルは、外部に露出された構造鉄骨とガラスで構成されたビルである。鉄骨は耐火塗料で被覆されているが、これは耐火検証法を用いることにより実現した仕様で、屋外にこれだけの規模で耐火塗料を使用するのは、日本で初めてとあってよい。また、ファサードはガラスのダブルスキン構造であり、ピースフレームという実に小さなサッシ部材で支持されている。様々な厳しい施工条件の下、高い鉄骨精度とガラス取付精度を確保し、すばらしいデザインを高いレベルで具現化させることができた。

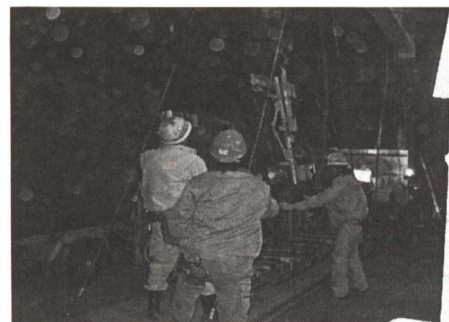
Photo. 2 荷揚げ用架台

荷揚げ開口は、後工程を考えると大梁を抜くわけにはいかないため、この建物の特徴と言うべき 1.8m ピッチの鉄骨大梁間では 1.5m×8m の細長い開口しか取れず、荷揚げ時の荷の振れをなくし、荷受・取込がスムーズに出来る、専用の荷揚げ用架台を考案した (photo. 2)。

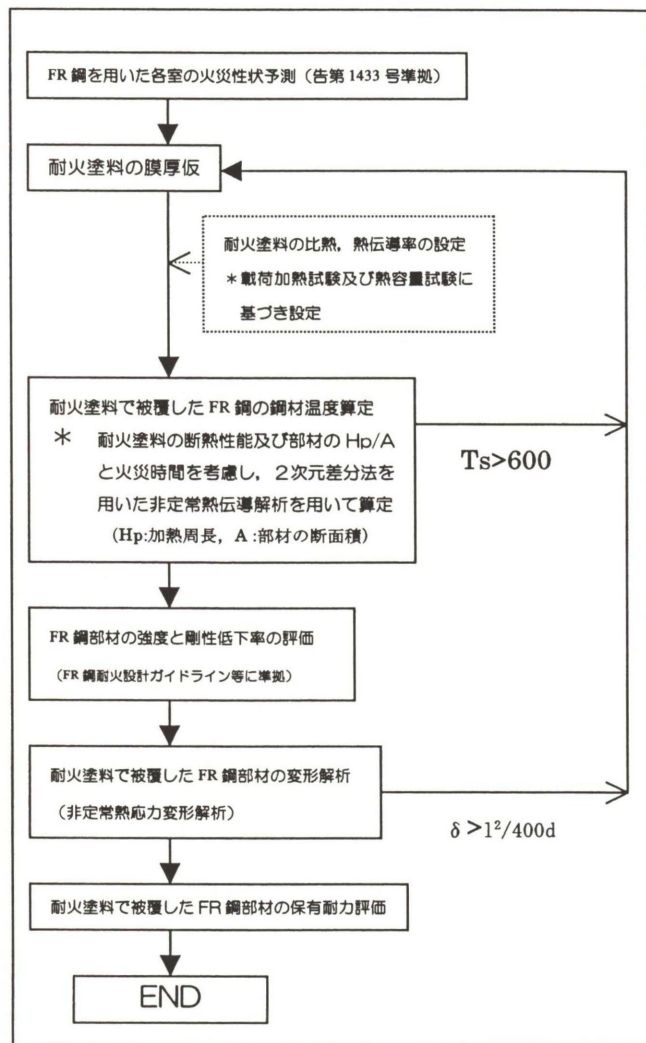
Fig.7 耐火塗料で被覆した FR 鋼部材の耐火性能評価

耐火塗料で被覆した FR 鋼部材は、

- a) 火災時の鋼材温度 (Ts) が 600℃以下
- b) 火災時の撓み量 (δ) が  $l^2/400d$  以下 (l: 材長, d: 部材背)

であれば、FR 鋼と耐火塗料との一体性は損なわれず、安

定した荷重支持能力を発揮することが耐火試験で確認されており、Fig.7 のフローで保有性能の評価を行っている。

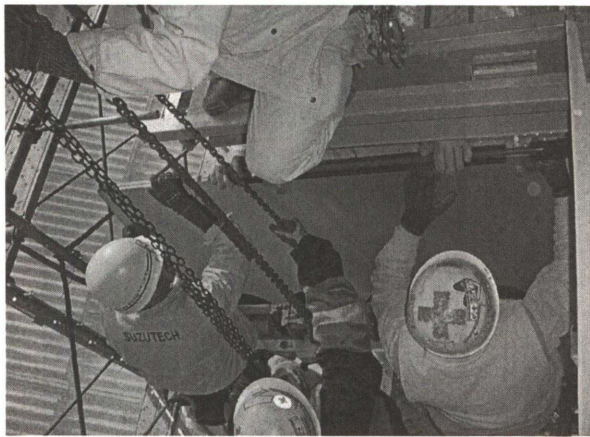
Photo. 7 リフがら取付作業

ガラスの取付は、前面足場上にトローリーレールを取付け、チェンブロックを使用し上階からの降ろす方法で作業を行った (Photo. 7)。リブガラスと外スキングラス施工時は、ピースフレーム受鉄骨上に足場板を敷詰め、さらに床より 1,6 m の高さに棚足場を建物内部よりはねだして災害防止措置を兼ねた施工用足場を作成した (photo. 5) (photo. 9)。内スキングラスは棚足場の解体後、ダブルスキン内のグレーチング上に、現場で考案した特殊天台を立てて取付を行った (photo. 10)。
