# 16 西郷ダム通砂対策工事の施工報告 —西郷発電所ダム通砂対策工事— Construction Report of Saigo Dam Remodeling Work —Saigo Power Plant Dam Remodeling Work—

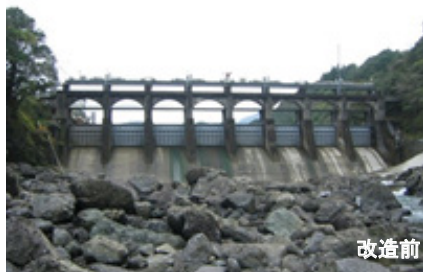
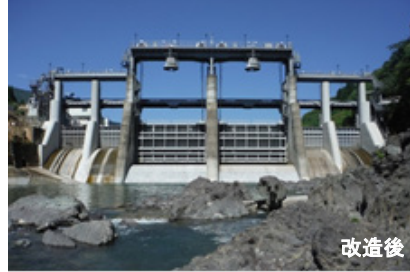
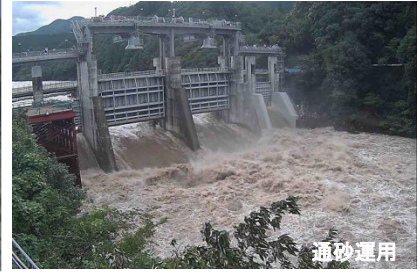
西郷ダムは宮崎県の耳川に設置された発電用の取水ダムである。耳川は、平成17年の台風14号によって多数の斜面崩壊と甚大な浸水被害が発生した。この水害を契機に流域の治水安全度向上を図る方策が協議され、九州電力株式会社は下流3ダムの連携による通砂運用を行うため西郷ダムの越流天端を4.3m切下げる改造工事を決定した。

1. 工事概要
2. ダム通砂運用とダム改造の概念について  
当改造工事は、ダム運用計画の変更に伴い実施された。変更された通砂運用計画について説明する。
3. 仮設備計画について  
既設ダム改造工事では、仮設備の配置計画が重要である。西郷ダムでの配置計画について説明する。
4. 施工報告
  - ①上流仮締切工の施工について  
上流仮締切工に可倒堰を設置した点、止水矢板を複数年に設置した点など、施工状況について説明する。
  - ②堤体取壊し工について  
ピア部および堤体部の取壊し方法、残置する旧堤体への配慮事項や工法について説明する。
  - ③堤体コンクリートについて  
旧堤体と新堤体との一体化の対応事項、新設コンクリートの品質確保の取組について説明する。
  - ④耐摩耗対策工について  
通砂運用に伴い堤体の摩耗対策としてダクトパネルを設置した。ダクトパネルの設置について説明する。
